1 2 3 4 5 6 7 8 9									1 2 3 4 5 6 7 8 9									1 2 3 4 5 6 7 8 9																																												
COMUNE DI BERGAMO																		INVENTARIO DEI BENI CULTURALI E AMBIENTALI																		MONUMENTI																										
DENOMINAZIONE Edificio residenziale																		EPOCA sec.XIX ?									1 - VALORE ARCHITETTONICO									NUMERO SCHEDA																										
LOCALITÀ S.Alessandro VIA S.Alessandro																		N. CIV. 148									a) pessimo b) cattivo c) mediocre d) buono e) ottimo									0 1 1 0 1 3 8																										
CATASTO Bergamo f.7; mp. 1754																		PROPRIETÀ privata									USO ATTUALE abitazione									2 - NECESSITÀ DI RESTAURO																										
STRUTTURE VERTICALI <input type="checkbox"/>																		STRUTTURE ORIZZONTALI <input type="checkbox"/>									COPERTURE <input type="checkbox"/>									UMIDITÀ <input type="checkbox"/>									a) impossibile b) restauro integrale c) restauro interno o esterno d) restauri parziali e) ottime condizioni									GRADO

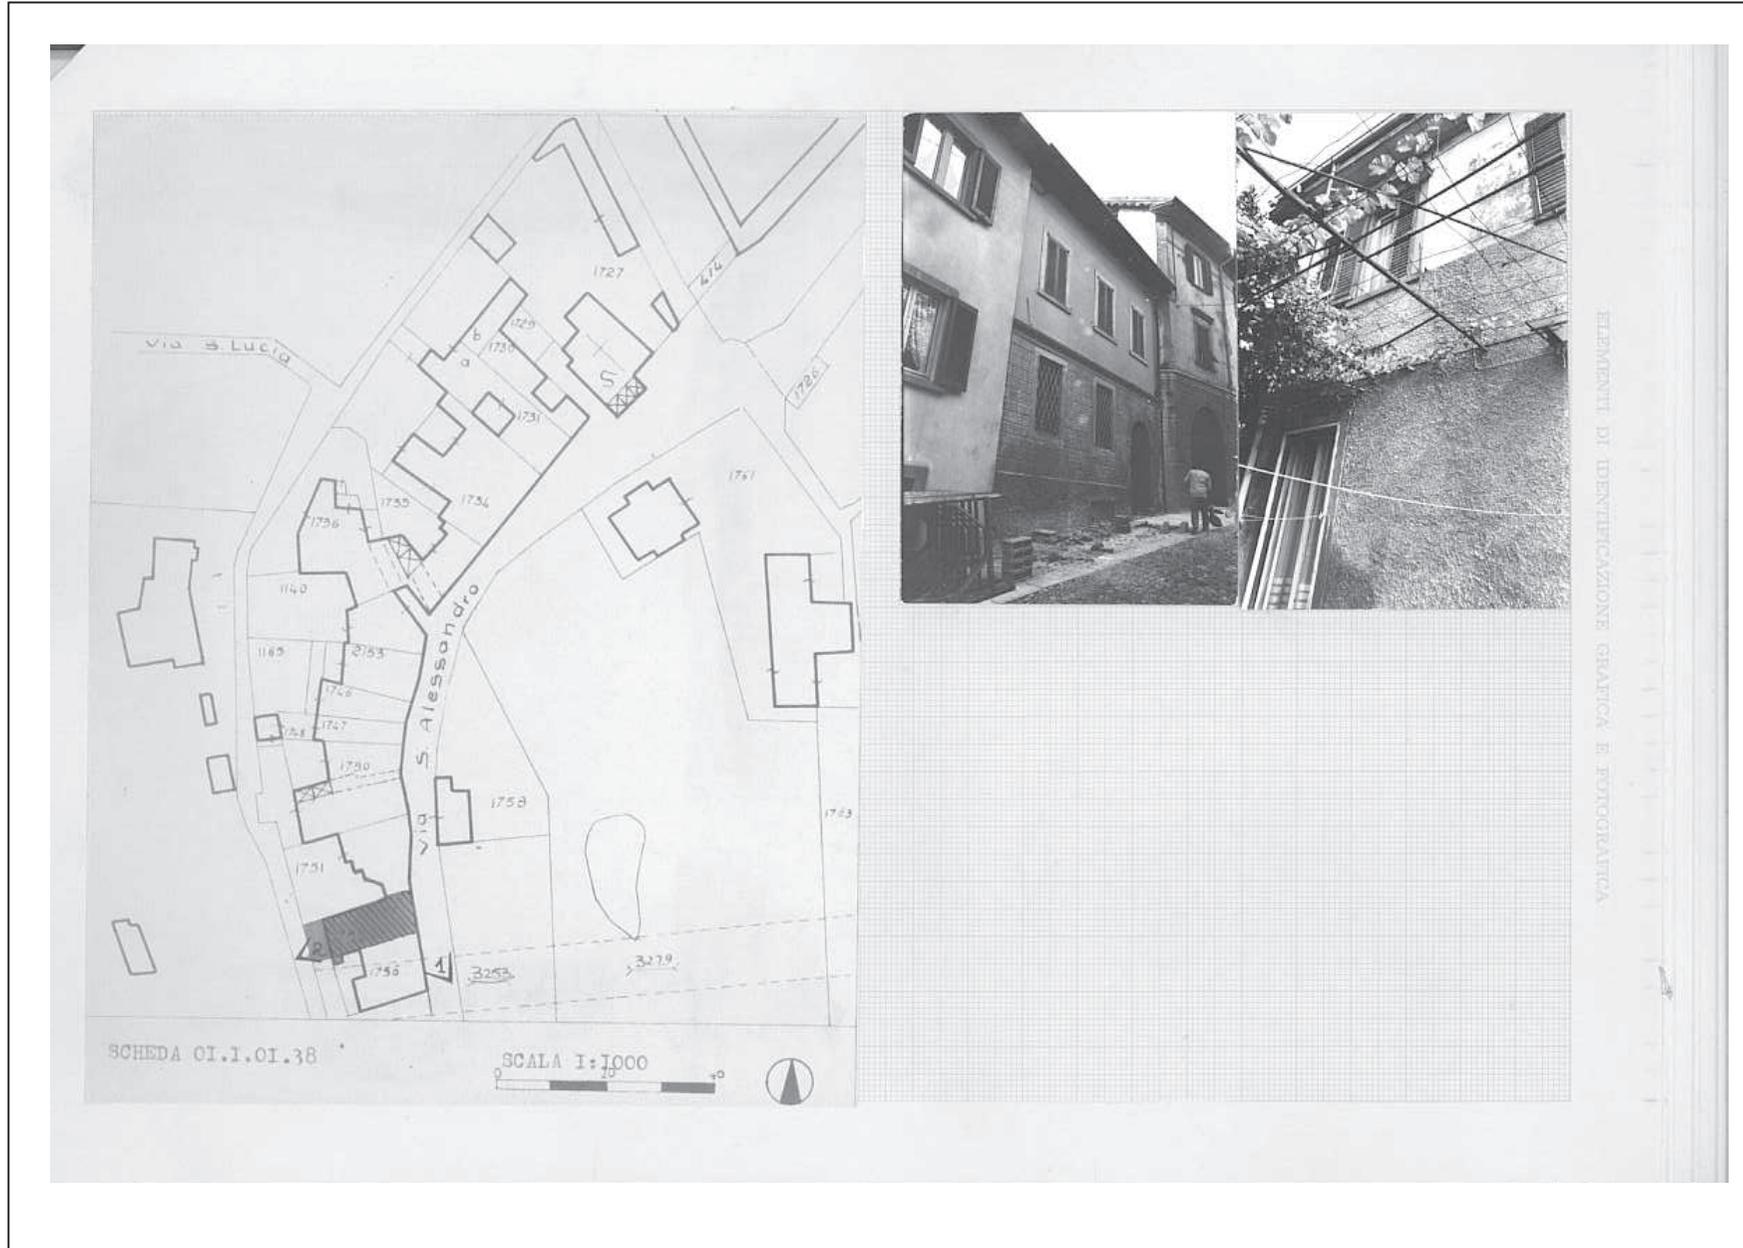
PROTEZIONE ESISTENTE P.R.G. n.a. art. 11, 52																		PROTEZIONE PROPOSTA fronte su strada									piano terreno									1 2																										
																											resto dell'edificio									1 2																										
																											spazi liberi									1 2																										
																											DESTINAZIONE DI PIANO																																			
DATI CRONOLOGICI																		DATI TIPOLOGICI									STRUTTURE E MATERIALI																																			
Fronte su strada di aspetto ottocentésco ritinteggiata di recente.																		Edificio in cortina a pianta rettangolare									Muratura mista intonacata																																			
																		Altezza di due piani									Solai in legno																																			
																		Copertura a due falde									Tetto con orditura in legno e manto in coppi

Piano terra rivestito di intonaco a fasce bugnate																																			
																											Zoccolo di intonaco stollato																																			
																											Contorni aperture in arenaria																																			
																		CARATTERISTICHE PARTICOLARI E CONTESTO									PROPOSTE DI RESTAURO																																			
PROPRIETARIO ATTUALE																		Portale ad arco a tutto sesto																																												
																		Due finestre con inferriata a piano terra																																												
																		Interessante vano interno di forma piramidale alto due piani																																												
																		Terrazza stretta sul retro																																												
BIBLIOGRAFIA																											OSSERVAZIONI
