| 1 2 3 4 5 6 7 8 9 | | | | | | | | | 1 2 3 4 5 6 7 8 9 | | | | | | | | | 1 2 3 4 5 6 7 8 9 | | | | | | | | | | | | | | | | | | | | | | | | | | | | | | | | | | | |
|---|--|--|--|--|--|--|--|--|---|--|--|--|--|--|--|--|--|---|--|--|--|--|--|--|--|--|---|--|--|--|--|--|--|--|--|---|--|--|--|--|--|--|--|--|---|--|--|--|--|--|--|--|--|
| COMUNE DI BERGAMO | | | | | | | | | | | | | | | | | | INVENTARIO DEI BENI CULTURALI E AMBIENTALI | | | | | | | | | | | | | | | | | | MONUMENTI | | | | | | | | | | | | | | | | | |
| DENOMINAZIONE Edificio di carattere rustico | | | | | | | | | | | | | | | | | | EPOCA sec.XVII (?) | | | | | | | | | 1 - VALORE ARCHITETTONICO | | | | | | | | | NUMERO SCHEDA | | | | | | | | | | | | | | | | | |
| LOCALITÀ S. Alessandro VIA S. Alessandro | | | | | | | | | | | | | | | | | | N. CIV. 130 | | | | | | | | | a) pessimo b) cattivo c) mediocre<br>d) buono e) ottimo | | | | | | | | | 0 1 1 0 1 4 1 | | | | | | | | | | | | | | | | | |

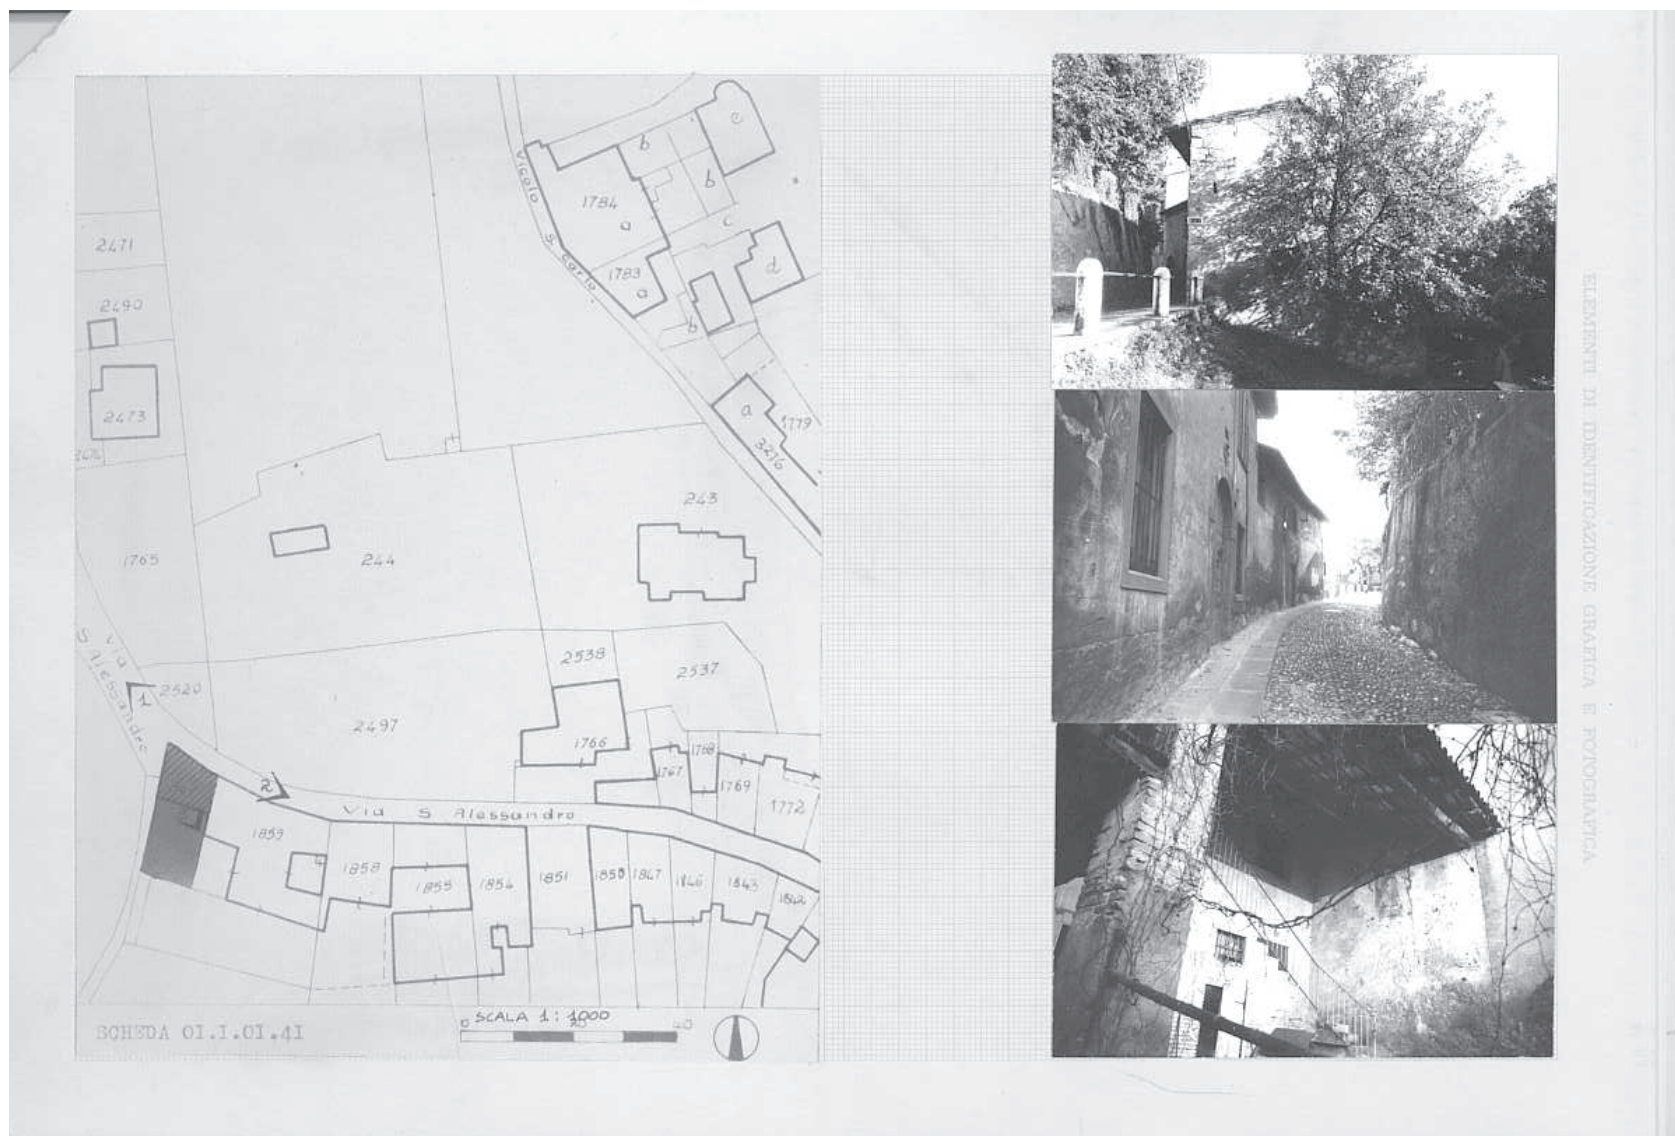
| 1 2 3 4 5 6 7 8 9 | | | | | | | | | 1 2 3 4 5 6 7 8 9 | | | | | | | | | 1 2 3 4 5 6 7 8 9 | | | | | | | | | | | | | | | | | | | | | | | | | | | | | | | | | | | |
|---|--|--|--|--|--|--|--|--|---|--|--|--|--|--|--|--|--|---|--|--|--|--|--|--|--|--|---|--|--|--|--|--|--|--|--|---|--|--|--|--|--|--|--|--|---|--|--|--|--|--|--|--|--|
| Edificio di difficile datazione: | | | | | | | | | | | | | | | | | | Edificio a testata di cortina. | | | | | | | | | Muratura in pietra e mista, parzialmen- | | | | | | | | | | | | | | | | | | | | | | | | | | |
| forse secentesco. | | | | | | | | | | | | | | | | | | Pianta quadrangolare. | | | | | | | | | te intonacata. | | | | | | | | | | | | | | | | | | | | | | | | | | |
| Costituiva probabilmente la dipendenza | | | | | | | | | | | | | | | | | | Altezza di due piani. | | | | | | | | | Solai in legno. | | | | | | | | | | | | | | | | | | | | | | | | | | |
| dell'edificio a sud, come questo ora | | | | | | | | | | | | | | | | | | Copertura a due falde. | | | | | | | | | Tetto con orditura in legno e manto in | | | | | | | | | | | | | | | | | | | | | | | | | | |
| vuoto. | | | | | | | | | | | | | | | | | | Falda del tetto molto sporgente | | | | | | | | | coppi? | | | | | | | | | | | | | | | | | | | | | | | | | | |
| | | | | | | | | | | | | | | | | | | verso l'interno. | | | | | | | | | Contorni delle aperture in arenaria. | | | | | | | | | | | | | | | | | | | | | | | | | | |
| | | | | | | | | | | | | | | | | | | Il volume conclude armonicamente la | | | | | | | | | Restauro fronti esterne, riprendendo la | | | | | | | | | | | | | | | | | | | | | | | | | | |
| | | | | | | | | | | | | | | | | | | cortina. La fronte su strada reca | | | | | | | | | scritta. | | | | | | | | | | | | | | | | | | | | | | | | | | |
| | | | | | | | | | | | | | | | | | | la scritta "C.(contrada) del Matume" | | | | | | | | | | | | | | | | | | | | | | | | | | | | | | | | | | | |
| | | | | | | | | | | | | | | | | | | Volte a vela in cotto nell'ambiente | | | | | | | | | | | | | | | | | | | | | | | | | | | | | | | | | | | |
| | | | | | | | | | | | | | | | | | | a piano terra lungo il vicolo. | | | | | | | | | | | | | | | | | | | | | | | | | | | | | | | | | | | |
