1 2 3 4 5 6 7 8 9									1 2 3 4 5 6 7 8 9									1 2 3 4 5 6 7 8 9																																			
COMUNE DI BERGAMO																		INVENTARIO DEI BENI CULTURALI E AMBIENTALI																		MONUMENTI																	
DENOMINAZIONE Casa Palvis																		EPOCA sec. XVII									1. VALORE ARCHITETTONICO									NUMERO SCHEDA																	
LOCALITÀ S. Alessandro VIA S. Alessandro																		N. CIV. 126									a) pessimo b) cattivo c) mediocre d) buono e) ottimo									0 1 1 0 1 4 3																	
CATASTO Bergamo f. 7; mp. 1858																		USO ATTUALE nessuno									2. NECESSITÀ DI RESTAURO									GRADO																	
PROPRIETÀ privata																		STRUTTURE VERTICALI <input type="checkbox"/>									STRUTTURE ORIZZONTALI <input type="checkbox"/>									COPERTURE <input type="checkbox"/>									UMIDITÀ <input type="checkbox"/>								
PROTEZIONE ESISTENTE P.R.G. n.a. art. 11																		piano terreno									1 2									3

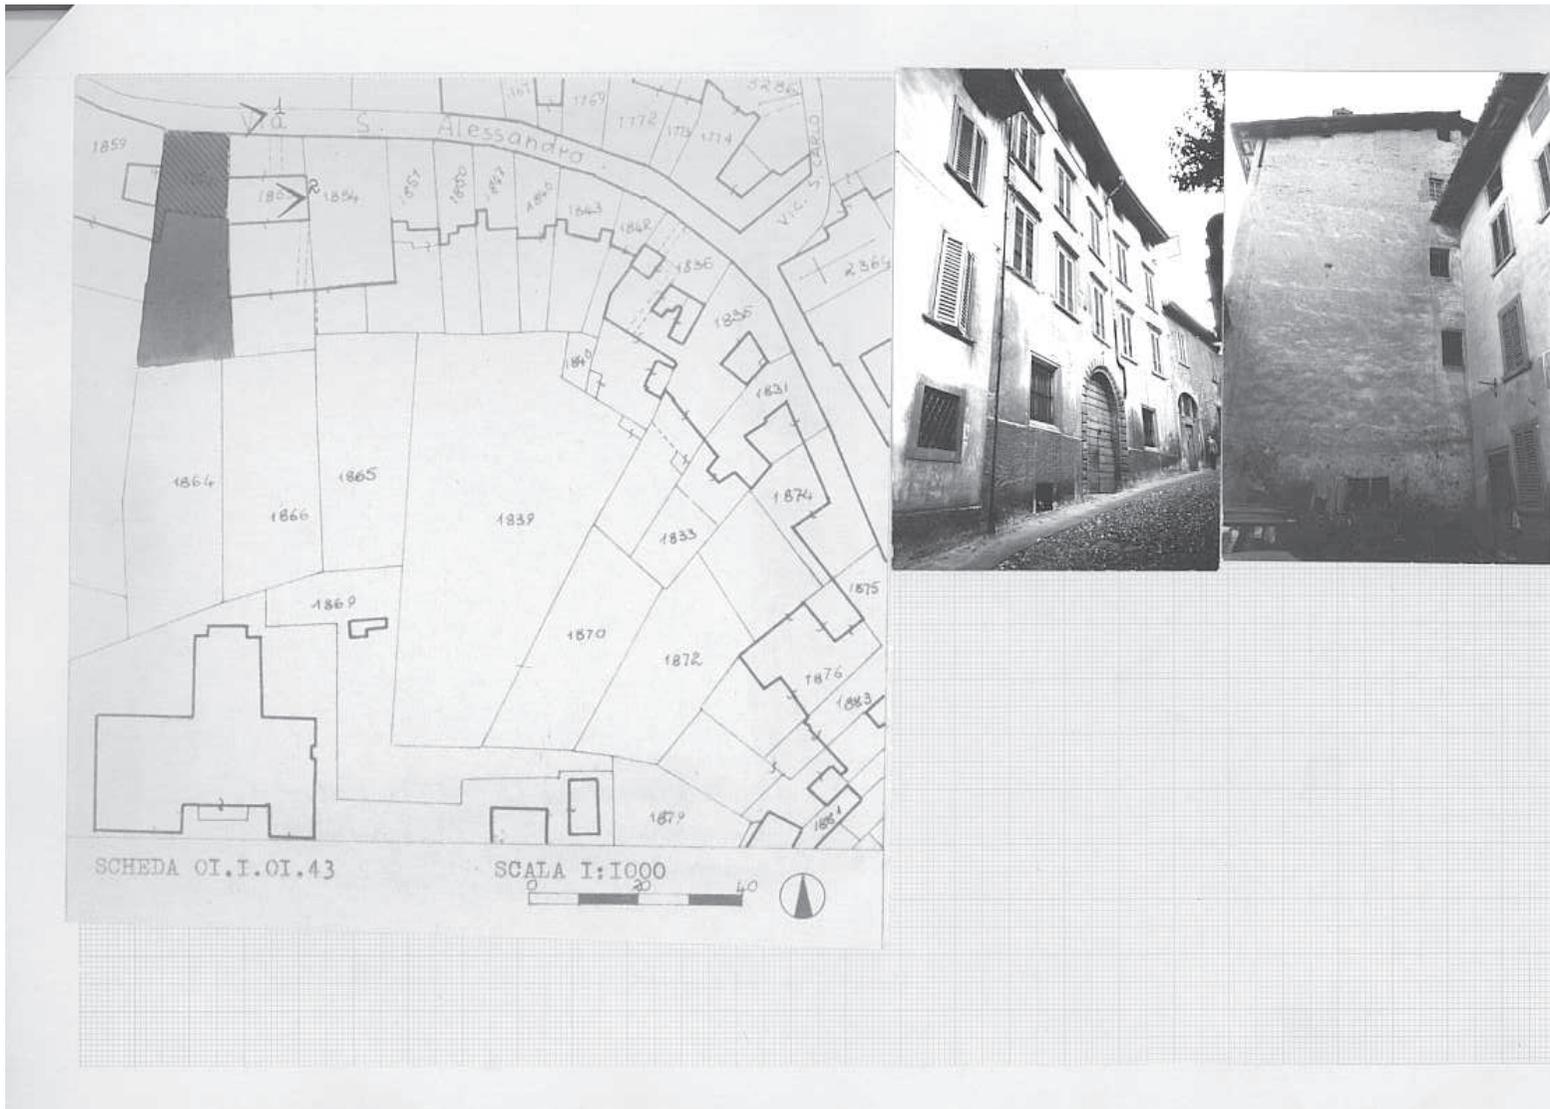
PROTEZIONE PROPOSTA v. osservazioni																		resto dell'edificio									1 2																										
																		spazi liberi									1 2																										
																		DESTINAZIONE DI PIANO																																			
DATI CRONOLOGICI																		DATI TIPOLOGICI									STRUTTURE E MATERIALI																										
Edificio del XVII secolo																		Edificio in cortina a pianta ret-									Maturata mista, intonacata.																										
Una lapide in facciata ricorda che nel-																		tangolare con appendice sul retro.									Solai in legno.																										
la casa nacque nel 1881 la beata Teresa																		Altezza di tre piani più sottotet-									Soffitto con volte.																										
Verzeri.																		to su strada.									Tetto con orditura in legno e manto in																										
																		Copertura a due falde.									coppi.

Contorni delle aperture in arenaria.																										
PROPRIETARIO ATTUALE																		CARATTERISTICHE PARTICOLARI E CONTESTO									PROPOSTE DI RESTAURO																										
																		Fronte importante lievemente ango-									Rifacimento intonaco in facciata e sostit-																										
																		lata con grande portale ad arco a									tuzione contorni in arenaria sfaldati.																										
																		tutto sesto in pietra bugnata e																																			
																		due finestre con inferriata latera-									OSSERVAZIONI																										
																		li.									Edificio chiuso da poco. Interno non visi-																										
BIBLIOGRAFIA																		Al 1° e 2° piano contorni finestre									tato, ma secondo testimonianze orali,																										
PELANDI, 1965, III, 135.																		con coronamento rettilineo agget-									tato, ma secondo testimonianze orali,
