1 2 3 4 5 6 7 8 9									1 2 3 4 5 6 7 8 9									1 2 3 4 5 6 7 8 9																																			
COMUNE DI BERGAMO																		INVENTARIO DEI BENI CULTURALI E AMBIENTALI																		MONUMENTI																	
DENOMINAZIONE Edificio residenziale																		EPOCA sec.XVII									1 - VALORE ARCHITETTONICO									NUMERO SCHEDA																	
LOCALITÀ S.Alessandro VIA S.Alessandro																		N. CIV. 124									a) pessimo b) cattivo c) mediocre d) buono e) ottimo									0 1 1 0 1 4 4																	
CATASTO Bergamo f. 7; mp. 1855																		USO ATTUALE abitazione (solo parzialmente)									2 - NECESSITÀ DI RESTAURO									GRADO																	
STRUTTURE VERTICALI						STRUTTURE ORIZZONTALI						COPERTURE						UMIDITÀ						a) impossibile b) restauro integrale c) restauro interno o esterno d) restauri parziali e) ottime condizioni									a b c d e

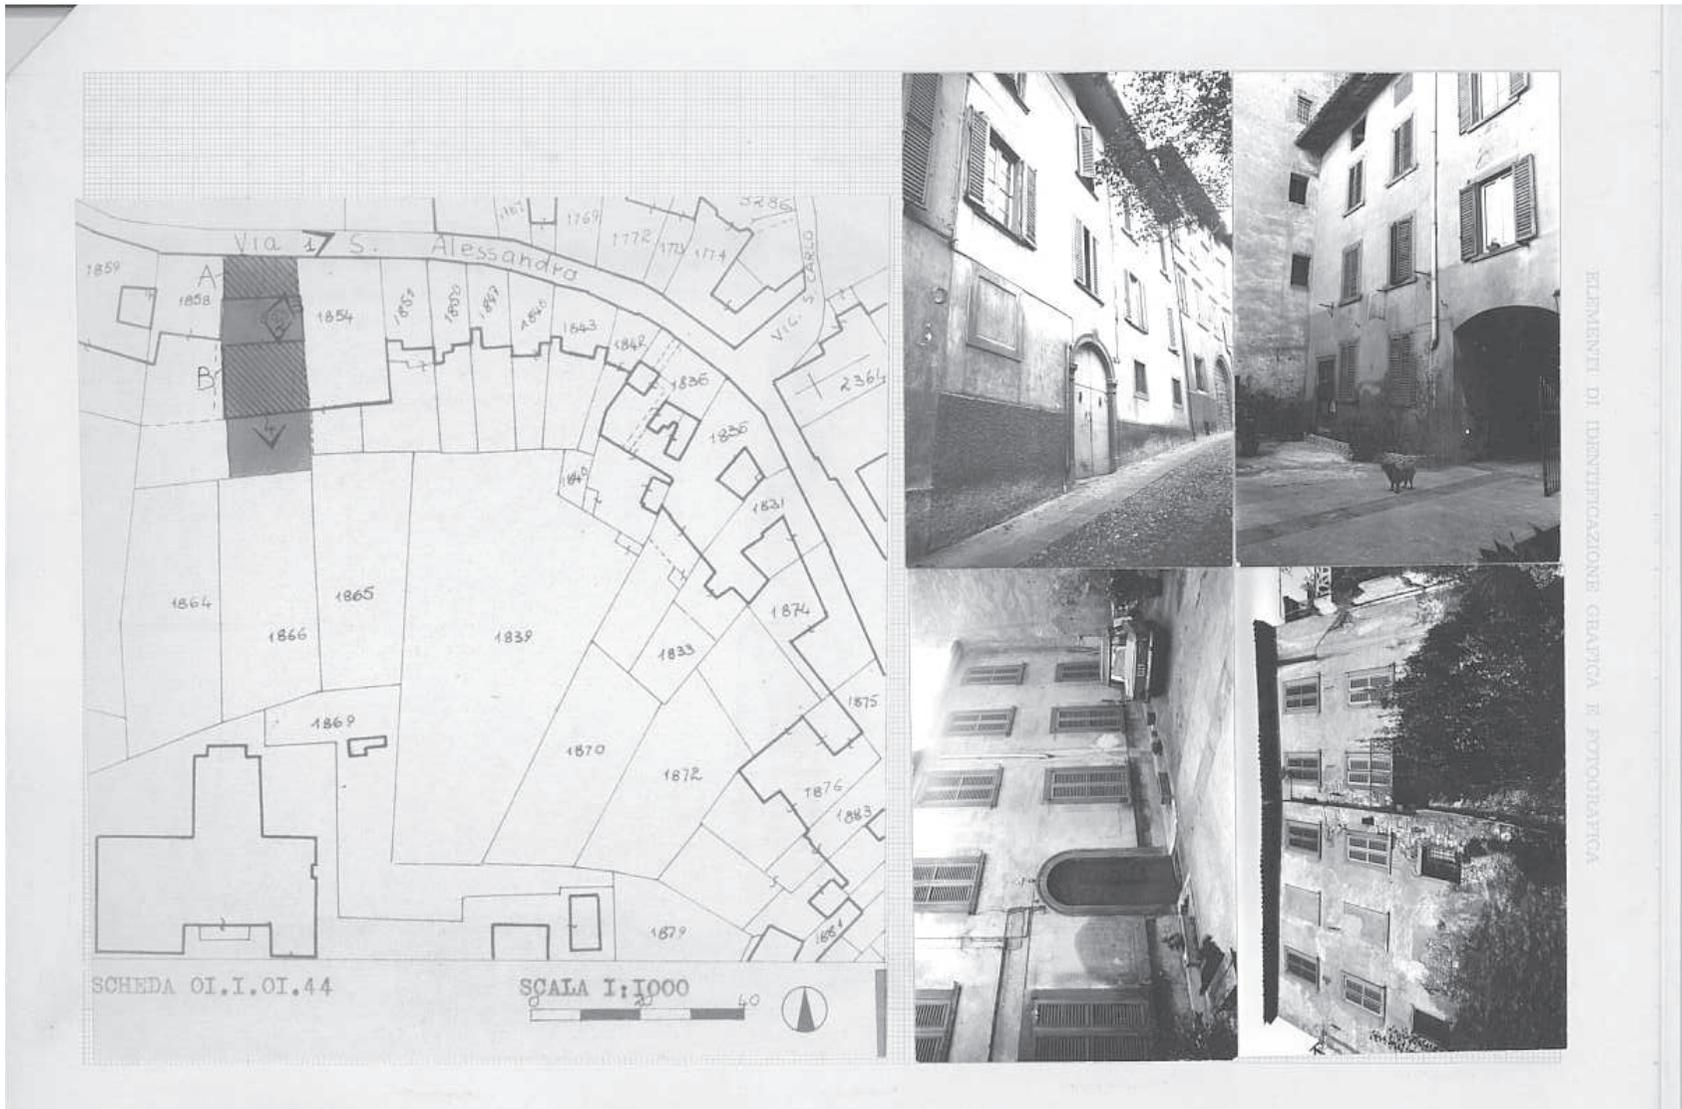
PROTEZIONE ESISTENTE P.R.G. n. a. art. 11																		piano terreno									1 2									A=3																	
PROTEZIONE PROPOSTA fronte su strada																		resto dell'edificio									1 2									B=4																	
																		spazi liberi									1 2																										
																		DESTINAZIONE DI PIANO																																			
DATI CRONOLOGICI																		DATI TIPOLOGICI																		STRUTTURE E MATERIALI																	
Probabilmente del XVII secolo																		Edificio in cortina con pianta a C. Altezza di tre piani più sottotetto nel corpo su strada; il corpo di fabbrica interno posto a un livello più basso ha fronte sul cortile di due piani e quella a valle di quattro. Coperture a due falde																		Muratura mista intonacata Solai in legno Tetto con orditura in legno e manto in coppi Contorni delle aperture in arenaria

PROPRIETARIO ATTUALE																		CARATTERISTICHE PARTICOLARI E CONTESTO																		PROPOSTE DI RESTAURO																	
																		Portale ad arco con antico numero civico 544 in chiave; finestre quadrate con inferriata a monte del portale																																			
BIBLIOGRAFIA																		Spazio sul retro, già frutteto, ora abbandonato.																		OSSERVAZIONI																	
																																				Prive di particolare interesse le fronti interne; degradata quella esterna a ovest																	
DOCUMENTI ANNESSI																		negozi, attività artigianali, vetrine, insegne, ecc.																		REDATTA DA G.Colmuto Zanella -giugno 1973																	
NEG. 191.35a/195.9 / 195.10 / 195.11																																				REVISIONATA DA V.Zanella -luglio 1973																	
																																				VISTA DA
