1 2 3 4 5 6 7 8 9									1 2 3 4 5 6 7 8 9									1 2 3 4 5 6 7 8 9																	
COMUNE DI BERGAMO																		INVENTARIO DEI BENI CULTURALI E AMBIENTALI									MONUMENTI								
DENOMINAZIONE Edificio residenziale																		EPOCA sec.XVIII,XX									1 - VALORE ARCHITETTONICO								
LOCALITÀ S.Alessandro VIA S.Alessandro																		N. CIV. 122									a) pessimo b) cattivo c) mediocre d) buono e) ottimo								
CATASTO Bergamo f 7; mp. 1854																		USO ATTUALE abitazione									2 - NECESSITÀ DI RESTAURO								
PROPRIETÀ privata																		STRUTTURE VERTICALI <input type="checkbox"/>									a) impossibile b) restauro integrale c) restauro interno o esterno d) restauri parziali e) ottime condizioni								
STRUTTURE ORIZZONTALI <input type="checkbox"/>																		COPERTURE <input type="checkbox"/>									UMIDITÀ <input type="checkbox"/>								
PROTEZIONE ESISTENTE P.R.G. n.a. art. 11																		piano terreno									1 2

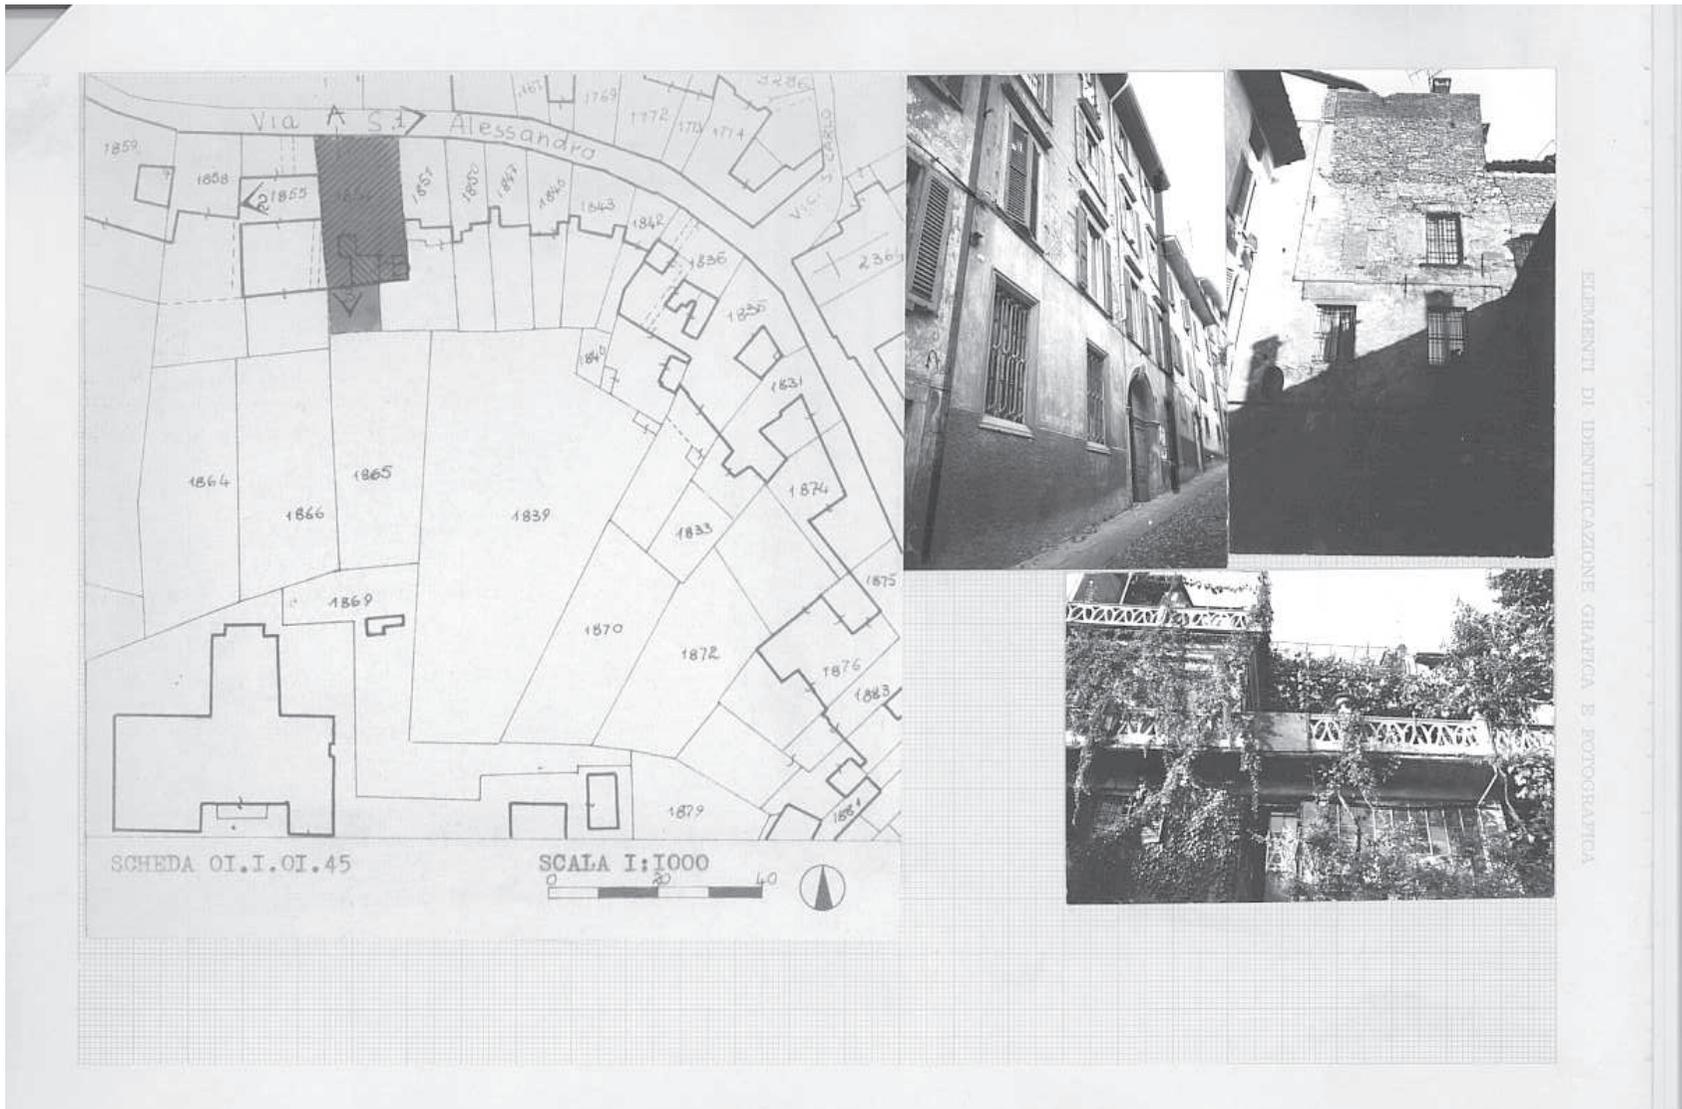
Dignitosa fronte su strada con portale ad arco e finestre rettangolari con inferriata a piano terra, finestre con coronamento rettilineo aggettante al 1° e 2° piano																	
BIBLIOGRAFIA																		Decorazione di gusto liberty nel vano scala. Terrazzo con pergola sul retro.									OSSERVAZIONI								
																		negoni, attività artigianali, vetrine, insegna, ecc.																	
DOCUMENTI ANNESSI																											REDATTA DA G.Colmuto Zanella -giugno1973								
NEG. 191.36a/ 196.14 / 195.24																											REVISIONATA DA V.Zanella -luglio 1973								
																											VISTA DA								
1 2 3 4 5 6 7 8 9									1 2 3 4 5 6 7 8 9									1 2 3 4 5 6 7 8 9
