1 2 3 4 5 6 7 8 9									1 2 3 4 5 6 7 8 9									1 2 3 4 5 6 7 8 9																	
COMUNE DI BERGAMO																		INVENTARIO DEI BENI CULTURALI E AMBIENTALI									MONUMENTI								
DENOMINAZIONE Edificio residenziale																		EPOCA sec.XVIII-XX									1 - VALORE ARCHITETTONICO								
LOCALITÀ S.Alessandro VIA S.Alessandro																		N. CIV. 118									a) pessimo b) cattivo c) mediocre d) buono e) ottimo								
CATASTO Bergamo f.7; mp. 1850																		2 - NECESSITÀ DI RESTAURO									NUMERO SCHEDA								
PROPRIETÀ privata USO ATTUALE abitazione																		a) impossibile b) restauro integrale c) restauro interno o esterno d) restauri parziali e) ottime condizioni									0 1 1 0 1 4 7								
STRUTTURE VERTICALI <input type="checkbox"/>			STRUTTURE ORIZZONTALI <input type="checkbox"/>			COPERTURE <input type="checkbox"/>			UMIDITÀ <input type="checkbox"/>			GRADO

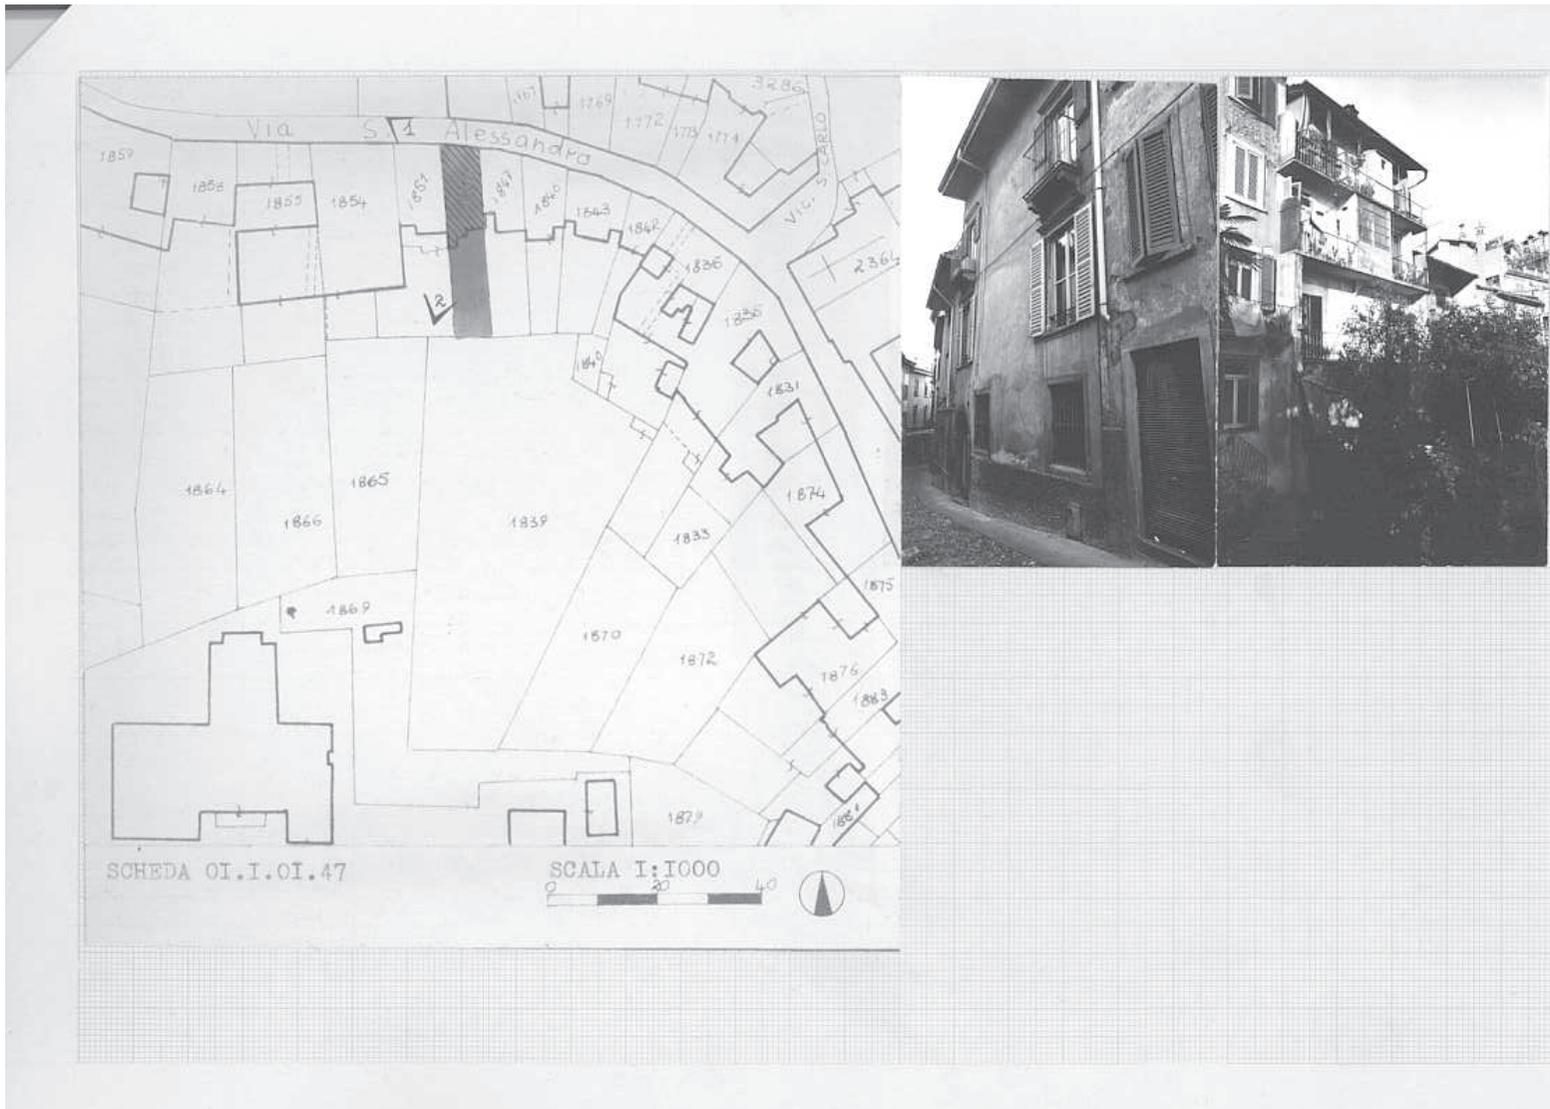
PROTEZIONE ESISTENTE P.R.G. n.a. art. 11 e52																		piano terreno									1 2 3 4 5								
PROTEZIONE PROPOSTA fronte su strada																		resto dell'edificio									1 2 3 4 5								
																		spazi liberi									1 2 3 4 5								
																		DESTINAZIONE DI PIANO																	
DATI CRONOLOGICI																		DATI TIPOLOGICI									STRUTTURE E MATERIALI								
Facciata di aspetto settecentesco																		Edificio in cortina a pianta rettangolare									Muratura mista, intonacata								
Interventi interni (vano scala, balconi sul retro) di questo secolo.																		Altezza di tre piani su strada, di quattro sul retro									Solai in legno								
																		Copertura a due falde									Tetto con orditura in legno legno e manto in coppi.								
																		CARATTERISTICHE PARTICOLARI E CONTESTO									PROPOSTE DI RESTAURO

PROPRIETARIO ATTUALE																		Portale ad arco a tutto sesto a valle; due finestre laterali con inferrata a piano terra; ai piani superiori finestre con coronamento aggettante rettilineo.									OSSERVAZIONI								
BIBLIOGRAFIA																		Androne con soffitto piano e stucchi (recenti). Sul retro spazio libero con alberi da frutta su due terrazzi degradanti.									REDATA DA G.Colmuto Zanella -giugno 1973								
DOCUMENTI ANNESSI																											REVISIONATA DA V.Zanella -luglio 1973								
NEG. 195.16 / 195.27																											VISTA DA								
1 2 3 4 5 6 7 8 9									1 2 3 4 5 6 7 8 9									1 2 3 4 5 6 7 8 9
