1 2 3 4 5 6 7 8 9									1 2 3 4 5 6 7 8 9									1 2 3 4 5 6 7 8 9																																																											
COMUNE DI BERGAMO																		INVENTARIO DEI BENI CULTURALI E AMBIENTALI																		MONUMENTI																																									
DENOMINAZIONE Edificio residenziale																		EPOCA sec.XXprima'45									1 - VALORE ARCHITETTONICO a) pessimo b) cattivo c) mediocre di buono e) ottimo									NUMERO SCHEDA 0 1 1 01 5 0																																									
LOCALITA S.Alessandro VIA S.Alessandro																		N. CIV. 110-112									2 - NECESSITA DI RESTAURO a) impossibile b) restauro integrale c) restauro interno e esterno d) restauri parziali e) ottime condizioni									GRADO																																									
CATASTO Bergamo f.8; mp. 1842-1843																		PROPRIETA privata USO ATTUALE abitazione									<table border="1"> <tr> <td>STRUTTURE VERTICALI</td> <td>STRUTTURE ORIZZONTALI</td> <td>COPERTURE</td> <td>UMIDITA</td> </tr> <tr> <td><input type="checkbox"/></td> <td><input type="checkbox"/></td> <td><input type="checkbox"/></td> <td><input type="checkbox"/></td> </tr> </table>									STRUTTURE VERTICALI	STRUTTU

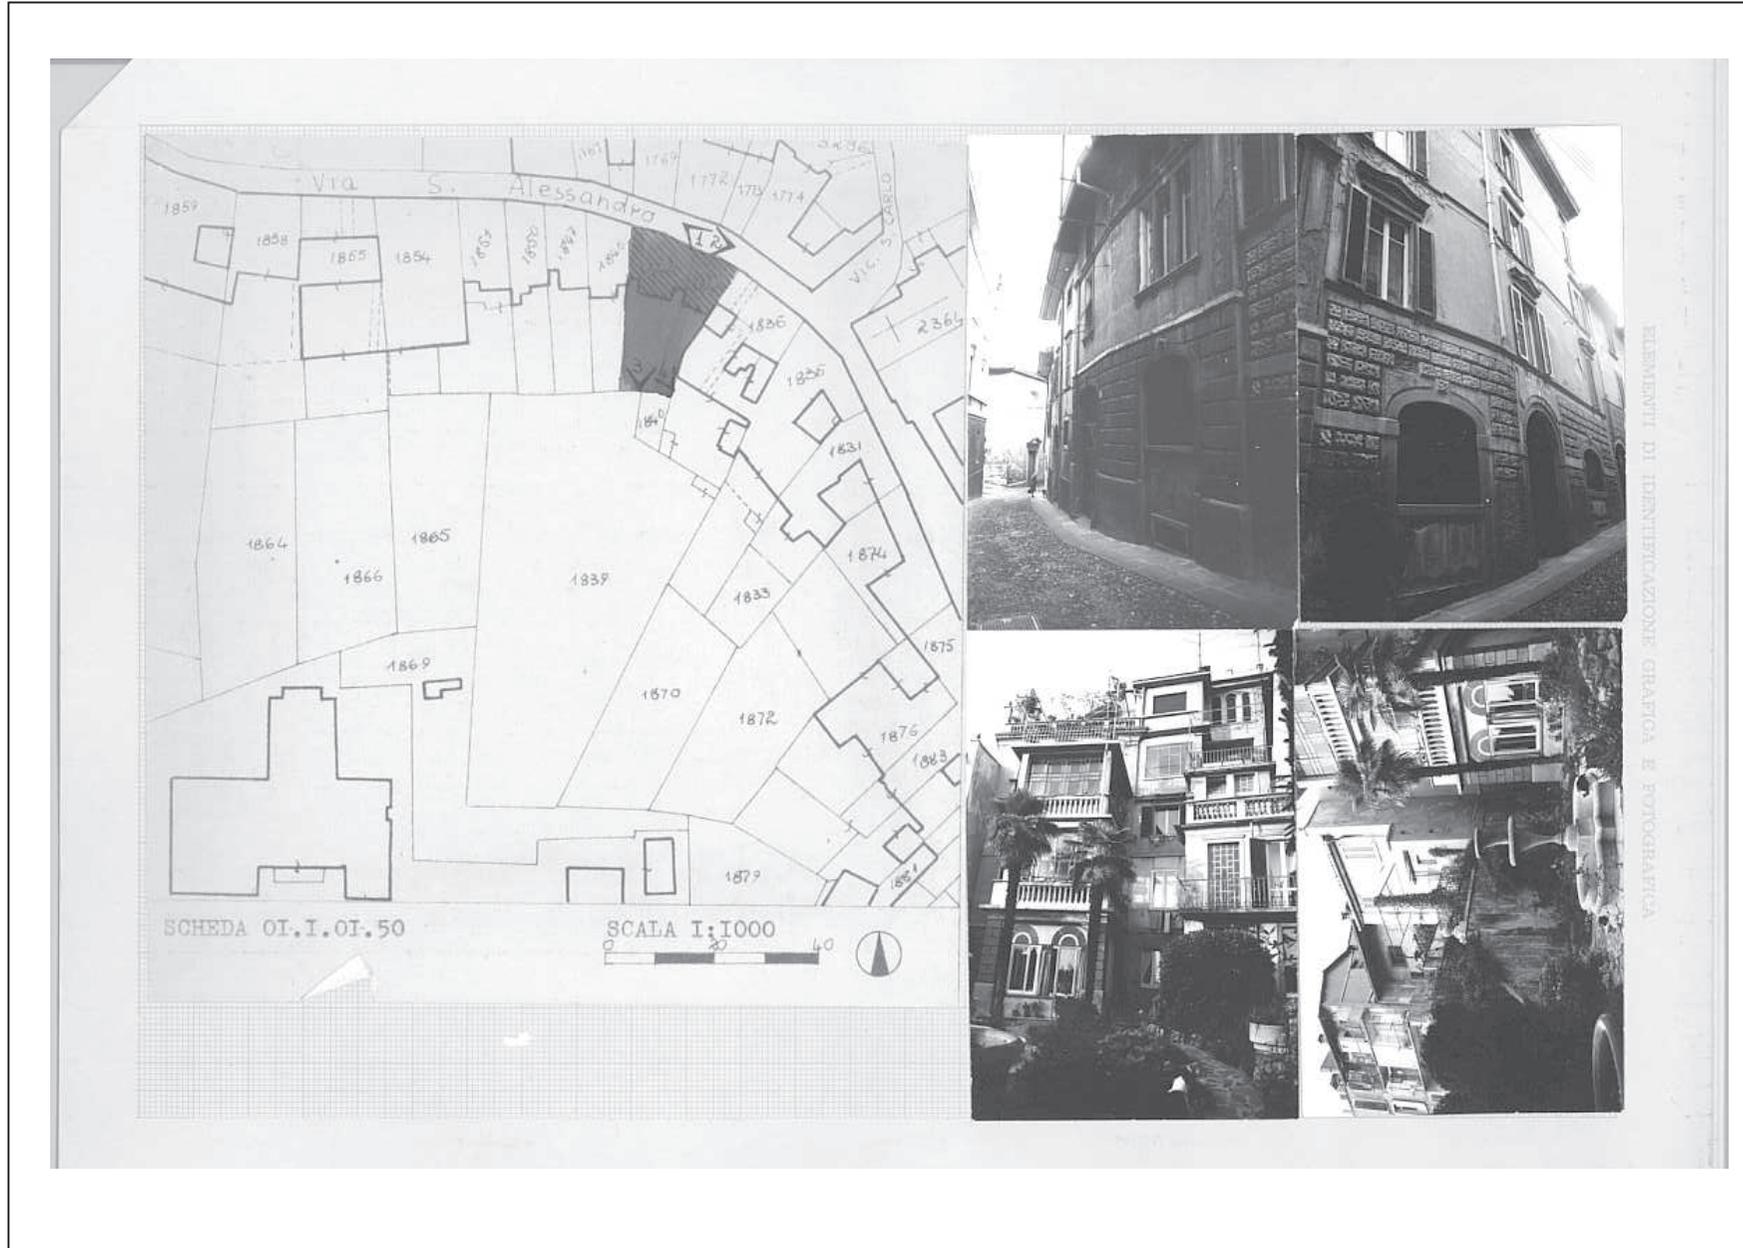
VISTA DA																																																		
1 2 3 4 5 6 7 8 9									1 2 3 4 5 6 7 8 9									1 2 3 4 5 6 7 8 9

Completa ristrutturazione dei due map- pali prima del 1945																		Edificio in cortina a pianta irre- golare									Struttura in c.a.																																																		
Interventi recenti: modifiche parziali dal fronte interno, costruzione di corpi su terrazza																		Altezza di due piani più sottotet- to abitato nel corpo a valle; di 4- 5 piani il corpo a monte									Muratura mista, intonacata																																																		
Sistemazioni interne, rifacimento into- nachi																		Coperture a due falde e, in parte, a terrazza									Solai misti in laterizio e c.a.																																																		
																		FRONTI SU STRADA DIVERSE PER I DUE MP., MA UNIFICATE DALLO STESSO CRIT- TERIO DI AMBIENTAZIONE: inferriate molto elaborate nelle aperture a piano terra; intonaco a greffito nella parte alta dell'edificio a valle. Motivi neo-rococò nella fron- te a monte. Mossa fronte interna con terrazze e verande. Cortile sul re- tro con vasca centrale, aiuole, pal- me e balaustra terminale.									Tetto con orditura in legno e manto in coppi

CARATTERISTICHE PARTICOLARI E CONTESTO									Contorni aperture, balaustre delle terrazze in pietra artificiale																																																		
PROPRIETARIO ATTUALE																		MP., ma unificate dallo stesso cri- terio di ambientazione: inferriate molto elaborate nelle aperture a piano terra; intonaco a greffito nella parte alta dell'edificio a valle. Motivi neo-rococò nella fron- te a monte. Mossa fronte interna con terrazze e verande. Cortile sul re- tro con vasca centrale, aiuole, pal- me e balaustra terminale.									PROPOSTE DI RESTAURO																																																		
BIBLIOGRAFIA																											OSSERVAZIONI																																																		
DOCUMENTI ANNESSI																											REDDATA DA G. Colmuto Zanella -giugno 1973																																																		
NEG. 195.20 / 195.22 / 195.31 / 195.32																											REVISIONATA DA V. Zanella -luglio 1973
