1 2 3 4 5 6 7 8 9									1 2 3 4 5 6 7 8 9									1 2 3 4 5 6 7 8 9																										
COMUNE DI BERGAMO																		INVENTARIO DEI BENI CULTURALI E AMBIENTALI																		MONUMENTI								
DENOMINAZIONE Edificii residenziale																		EPOCA sec.XVI-XX									1 - VALORE ARCHITETTONICO									NUMERO SCHEDA								
LOCALITA S.Alessandro VIA S.Alessandro																		N. CIV. 108									a) pessimo b) cattivo c) mediocre d) buono e) ottimo									0 1 1 0 1 5 1 1								
CATASTO Bergamo f.8; mp. 1835,1840																											2 - NECESSITA DI RESTAURO																	
PROPRIETA privata USO ATTUALE abitazione																											a) impossibile b) restauro integrale c) restauro interno o esterno d) restauri parziali e) ottime condizioni																	
STRUTTURE VERTICALI			STRUTTURE ORIZZONTALI			COPERTURE			UMIDITA												GRADO																							
PROTEZIONE ESISTENTE P.R.G. n.a. art. 11 e 52																		piano terreno									1 2									A=3

1 2 3 4 5 6 7 8 9 0										1 2 3 4 5 6 7 8 9 0										1 2 3 4 5 6 7 8 9 0																													
COMUNE DI BERGAMO										INVENTARIO DEI BENI CULTURALI E AMBIENTALI										MONUM

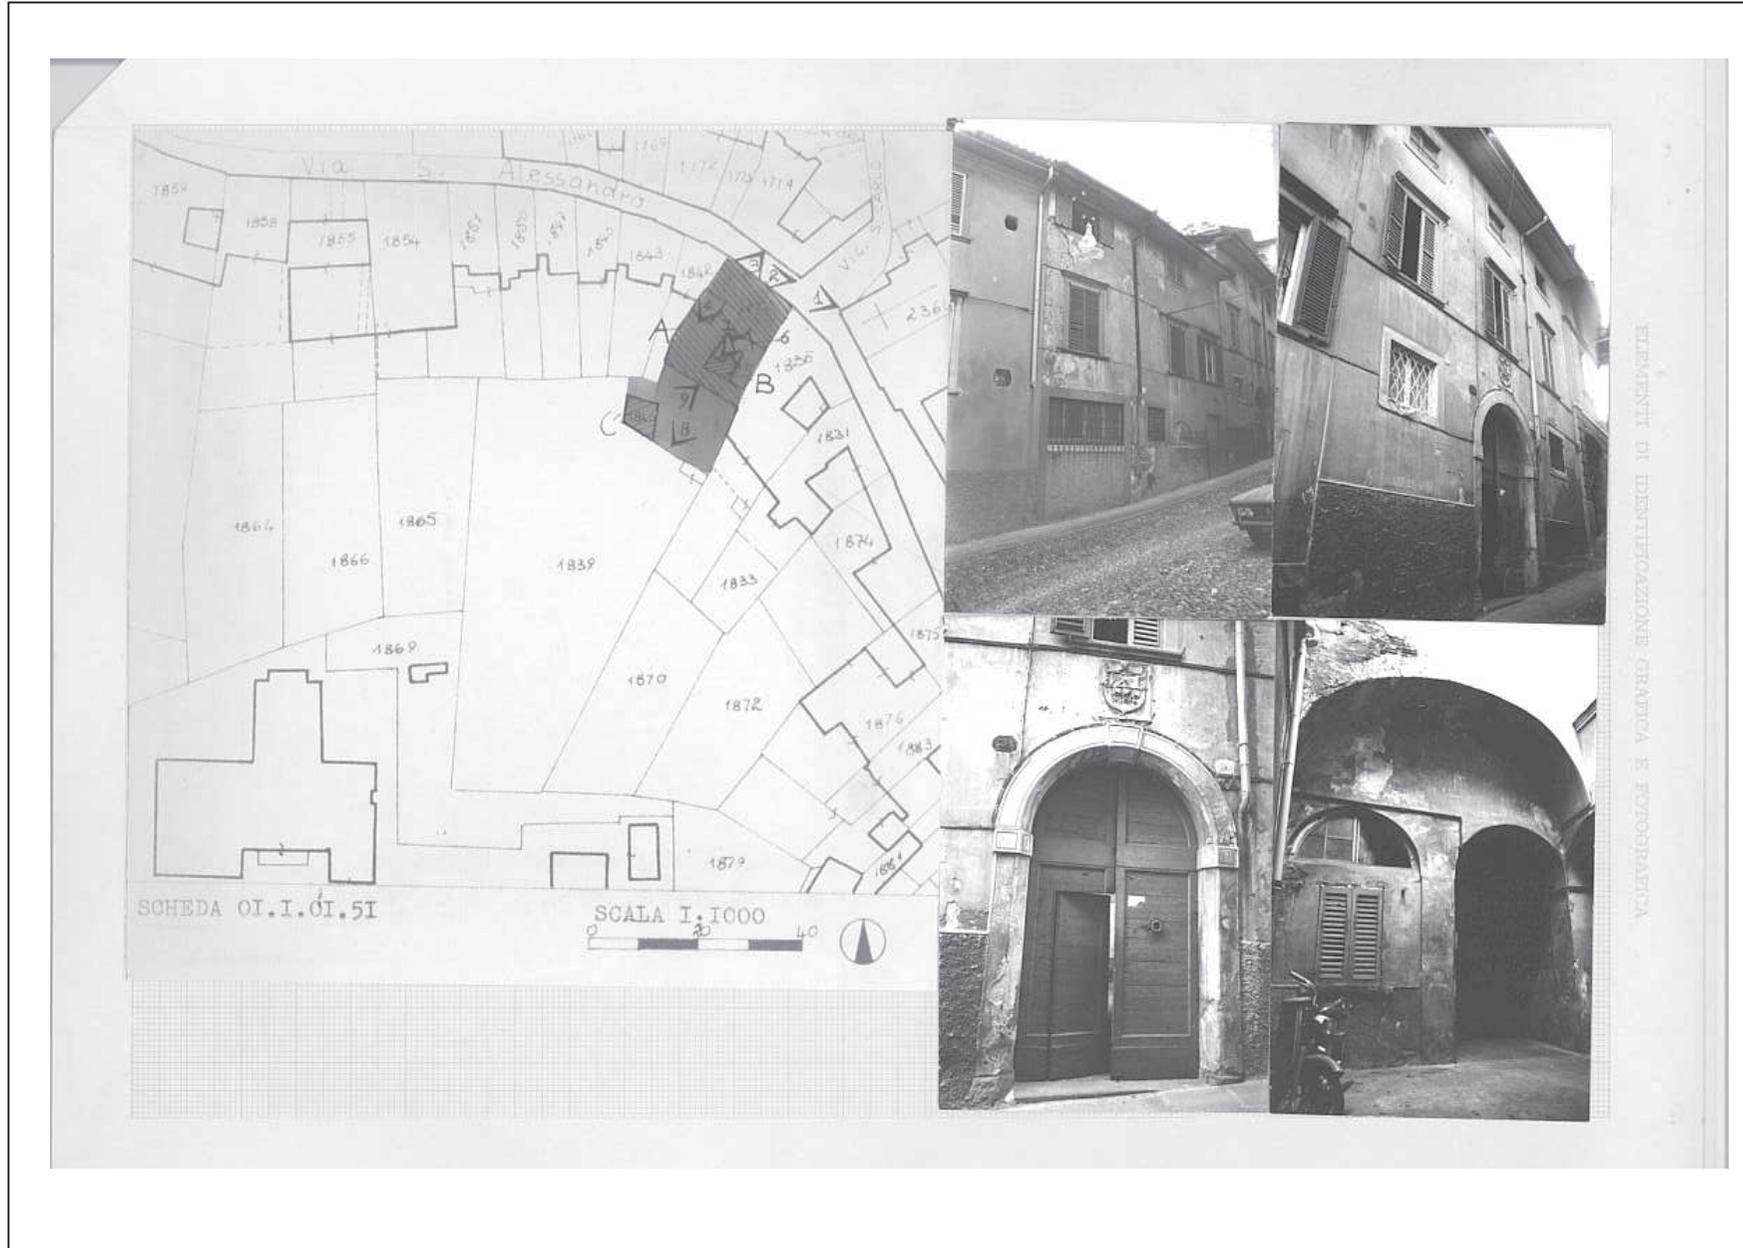
PROPRIETARIO ATTUALE																		CARATTERISTICHE PARTICOLARI E CONTESTO									PROPOSTE DI RESTAURO																	
																		Edificio distinguibile in due parti originariamente con ingressi distinti. Notevole la fronte a monte simmetrica con portale centrale ad arco a tutto sesto e finestre quadrate con inferriate ai lati. Finestre con coronamento rettilineo aggettante al 1° piano e quadrate sottotetto. monti sormontati da vessillo e aquila. Androne con voltine. Cortile originariamente con portico a due luci nella controfacciata. Grande arco sovrastante. Interessante passaggio a volta, acciottolato, al giardino pesto sul retro a un livello più basso. Giardino ben curato.									Valorizzazione facciata e cortile a nord. Liberare cortile a sud. Osservazioni Cortile con spazio raccolto e dignitoso									REDATTA DA G. Colmuto Zanella -giugno 1973								
BIBLIOGRAFIA																											REVISIONATA DA V. Zanella -luglio 1973

Notevole stemma sopra il portale con tre																											VISTA DA																	
DOCUMENTI ANNESSI																																												
NEG. 61.15 / 191.17a / 191.18a / 191.19a / 191.21a / 181.22a / 181.23a / 191.24a / 191;28 scheda bis																																												
1 2 3 4 5 6 7 8 9									1 2 3 4 5 6 7 8 9									1 2 3 4 5 6 7 8 9
