1 2 3 4 5 6 7 8 9									1 2 3 4 5 6 7 8 9									1 2 3 4 5 6 7 8 9																																			
<b>COMUNE DI BERGAMO</b>																		<b>INVENTARIO DEI BENI CULTURALI E AMBIENTALI</b>																		<b>MONUMENTI</b>																	
DENOMINAZIONE Edificio residenziale																		EPOCA sec.XVIII									1 - VALORE ARCHITETTONICO									NUMERO SCHEDA																	
LOCALITA S.Alessandro VIA S.Alessandro																		N. CIV. 106-106A									a) pessimo b) cattivo c) mediocre d) buono e) ottimo									0 1 1 0 1 5 2																	
CATASTO Bergamo f.8; mp. 1835																											2 - NECESSITA' DI RESTAURO																										
PROPRIETA privata USO ATTUALE abitazione																											a) impossibile b) restauro integrale c) restauro interno o esterno d) restauri parziali e) ottime condizioni									GRADO																	
STRUTTURE VERTICALI																		STRUTTURE ORIZZONTALI									COPERTURE									UMIDITA									a b c d e

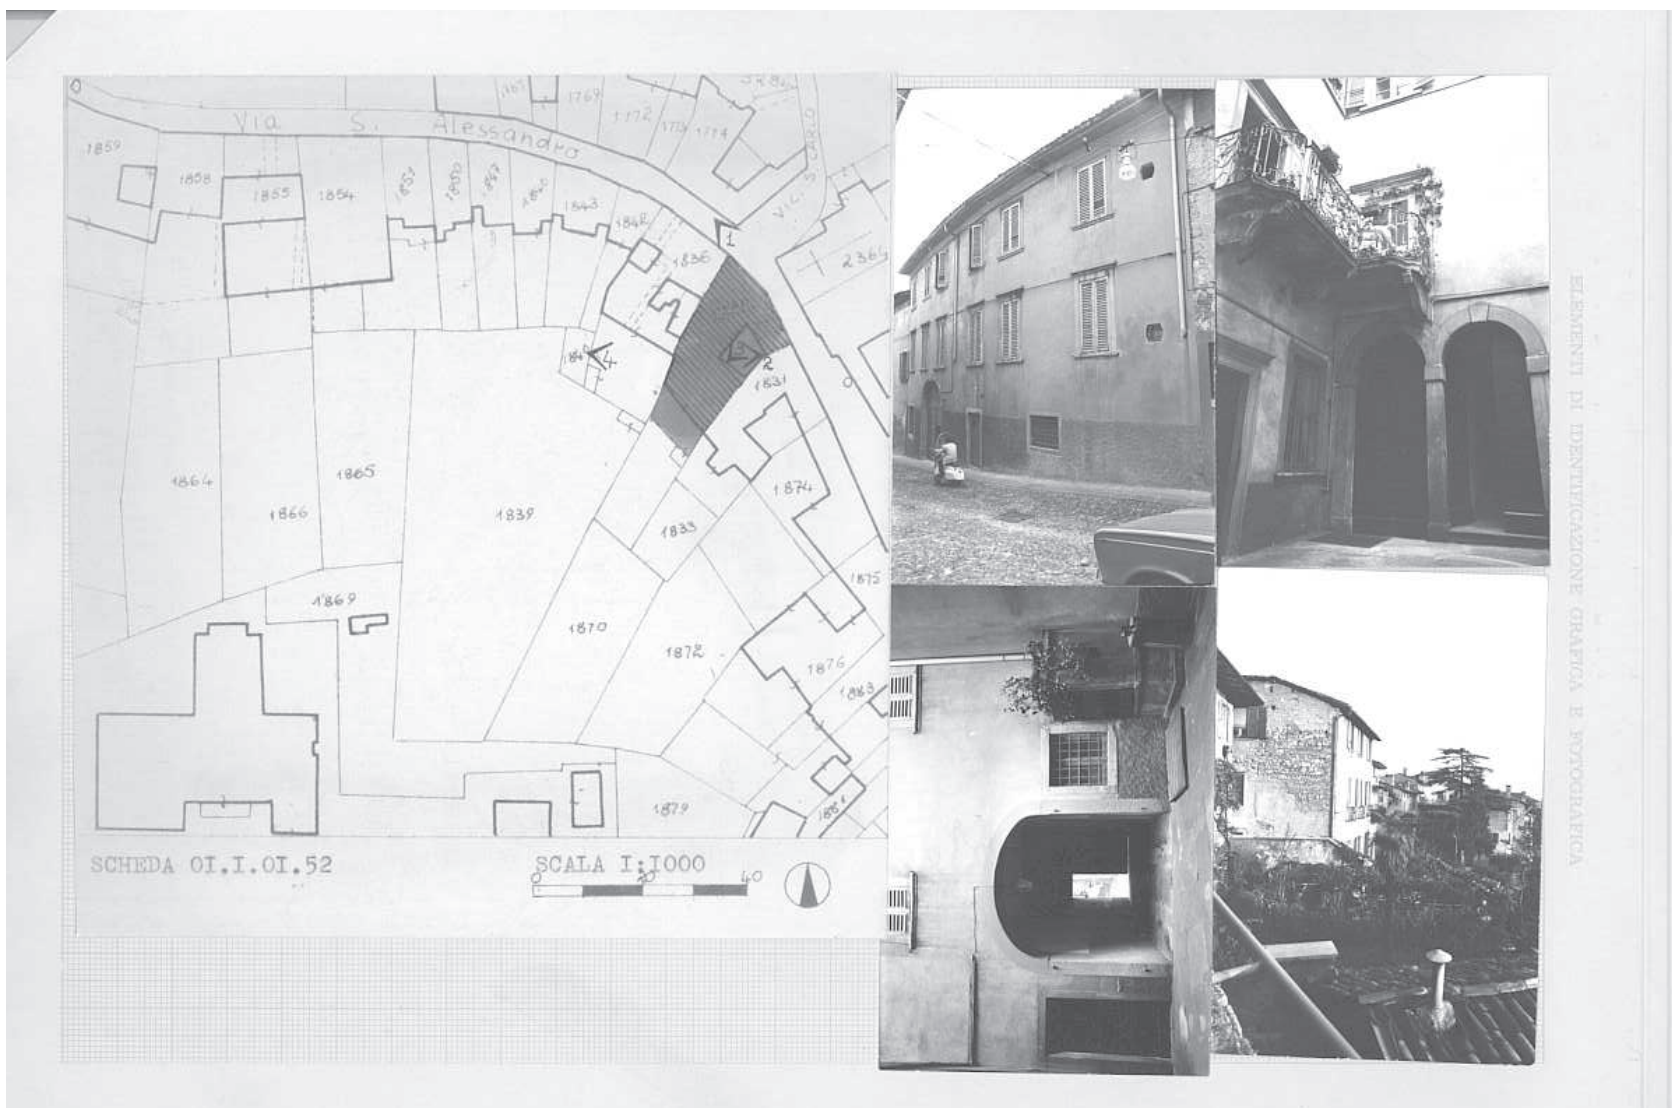
PROTEZIONE ESISTENTE P.R.G. n.a. art. 11,13,52																											piano terreno									1 2																	
PROTEZIONE PROPOSTA fronti e vano scale																											resto dell'edificio									1 2																	
																											spazi liberi									1 2																	
																											DESTINAZIONE DI PIANO																										
DATI CRONOLOGICI																		DATI TIPOLOGICI									STRUTTURE E MATERIALI																										
Edificio del XVIII secolo																		Edificio in cortina a pianta irregolare con cortile interno									Muratura mista, intonacata																										
Ripresa recente delle fronti su strada e sul cortile																		Altezza di tre piani su strada; sopralzo e torretta a nord non visibili dalla strada									Tetto con orditura in legno e manto in coppi																										
																		Coperture a falde									Contorni aperture in arenaria

Androne pavimentato in mattoni con liste di arenaria																										
																											Cortile in lastre di arenaria																										
PROPRIETARIO ATTUALE																		CARATTERISTICHE PARTICOLARI E CONTESTO									PROPOSTE DI RESTAURO																										
																		Portale ad arco ribassato in posizione non centrale;androne leggermente in discesa; cortile raccolto ed elegante con contorni delle aperture più importanti che su strada;									Restauro fronte ovest																										
BIBLIOGRAFIA																		pozzo in pietra su un lato;balconcino ad angolo al 1° piano in corrispondenza del vano scale con mensole sagomate e bella ringhiera in ferro. Vano scale notevole con delicati stucchi.Balconcini in ferro sagomati al penultimo piano sul retro.									OSSERVAZIONI									Soffitti affrescati nell'800 in vari ambienti
