1 2 3 4 5 6 7 8 9									1 2 3 4 5 6 7 8 9									1 2 3 4 5 6 7 8 9																																																						
COMUNE DI BERGAMO																		INVENTARIO DEI BENI CULTURALI E AMBIENTALI									MONUMENTI																																													
DENOMINAZIONE Edificio già residenziale																		EPOCA sec.XIII(?) - XVII									1 - VALORE ARCHITETTONICO																																													
LOCALITÀ S.Alessandro VIA S.Alessandro																		N. CIV. 104									a) pessimo b) cattivo c) mediocre d) buono e) ottimo																																													
CATASTO Bergamo f.8; mp. 1831																		USO ATTUALE nessuno									2 - NECESSITÀ DI RESTAURO																																													
PROPRIETÀ privata																		STRUTTURE VERTICALI <input type="checkbox"/>									a) impossibile b) restauro integrale c) restauro interno o esterno d) restauri parziali e) ottime condizioni

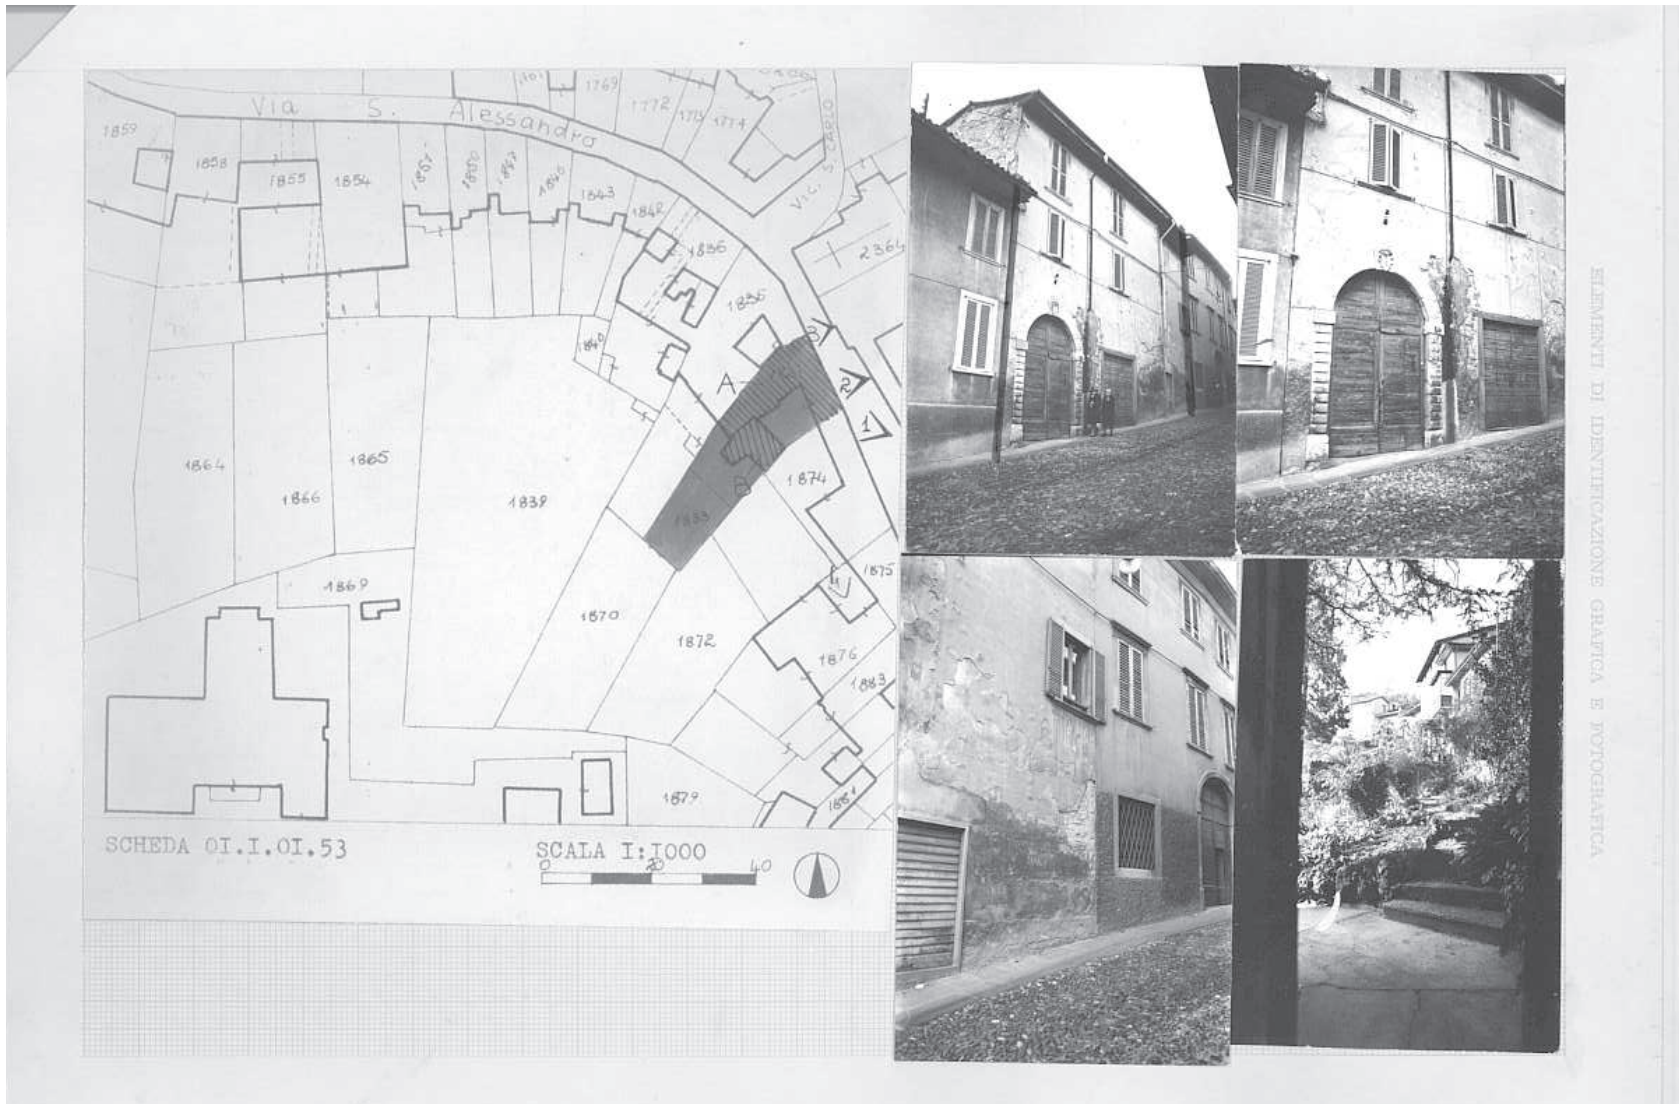
Medioevale la parte a monte																		Edificio in cortina con pianta ir-									Muratura in pietra e mista, intonacata																																													
Ristrutturazione dell'edificio o di																		regolarmente a C									Solai in legno																																													
più edifici in età barocca																		Palazzo con cortile interno									Tetto con orditura in legno e manto in																																													
Due aperture posteriori degradanti a																		Altezza di tre piani su strada, di									coppi																																													
piano terra a monte del portale																		due piani oltre il cortile									Finestre con soli davanziali in pietra																																													
Tamponato il portico																		Copertura a due falde																																																						
																		CARATTERISTICHE PARTICOLARI E CONTESTO

PROPRIETARIO ATTUALE																		Fronte non rettilinea che segue lo									PROPOSTE DI RESTAURO : restauro della facciata, r																																													
																		andamento della strada, nobilitata									mettendo in evidenza i muri medioevali.																																													
																		da ampio portale ad arco a tutto									Ristrutturazione interna rispettando la																																													
																		sesto in pietra bugnata, barocco,									OSSERVAZIONI tipologia (portico)																																													
																		con stemma scalpellato in chiave									Edificio abbandonato, in decadenza, ma																																													
BIBLIOGRAFIA																		Una sola finestra (e due dipinte)									probabilmente recuperabile (non è stata																																													
																		nella parte a monte, medioevale, con									possibile la visita dell'interno)

arco ribassato in pietra a piano									REDATA DA G.Colmuto Zanella - giugno 1973																																													
DOCUMENTI ANNESSI																		terra. Cortile con portico ad archi									REVISIONATA DA V.Zanella - luglio 1973																																													
NEG. 195.36 / 195.37 / 196.13 / 197.1																		su colonne (tamponato) sul lato di									VISTA DA																																													
																		fronte all'ingresso.																																																						
1 2 3 4 5 6 7 8 9									1 2 3 4 5 6 7 8 9									1 2 3 4 5 6 7 8 9
