COMUNE DI BERGAMO									INVENTARIO DEI BENI CULTURALI E AMBIENTALI									MONUMENTI								
DENOMINAZIONE Edificio residenziale									EPOCA sec.XVII-XVIII									1 - VALORE ARCHITETTONICO								
LOCALITÀ S.Alessandro VIA S.Alessandro									N. CIV. 96-96A									a) pessimo b) cattivo c) mediocre d) buono e) ottimo								
CATASTO Bergamo f.8; mp. 1884									USO ATTUALE abitazione									2 - NECESSITÀ DI RESTAURO								
PROPRIETÀ privata									STRUTTURE VERTICALI									a) impossibile b) restauro integrale c) restauro interno o esterno d) restauri parziali e) ottime condizioni								
STRUTTURE ORIZZONTALI									COPERTURE									GRADO								
UMIDITÀ									protezione esistente P?R.G. n.a. art. 11									a b c d e								
PROTEZIONE PROPOSTA									piano terreno									A=3								
									resto dell'edificio									B=5								
									spazi liberi																	
									DESTINAZIONE DI PIANO

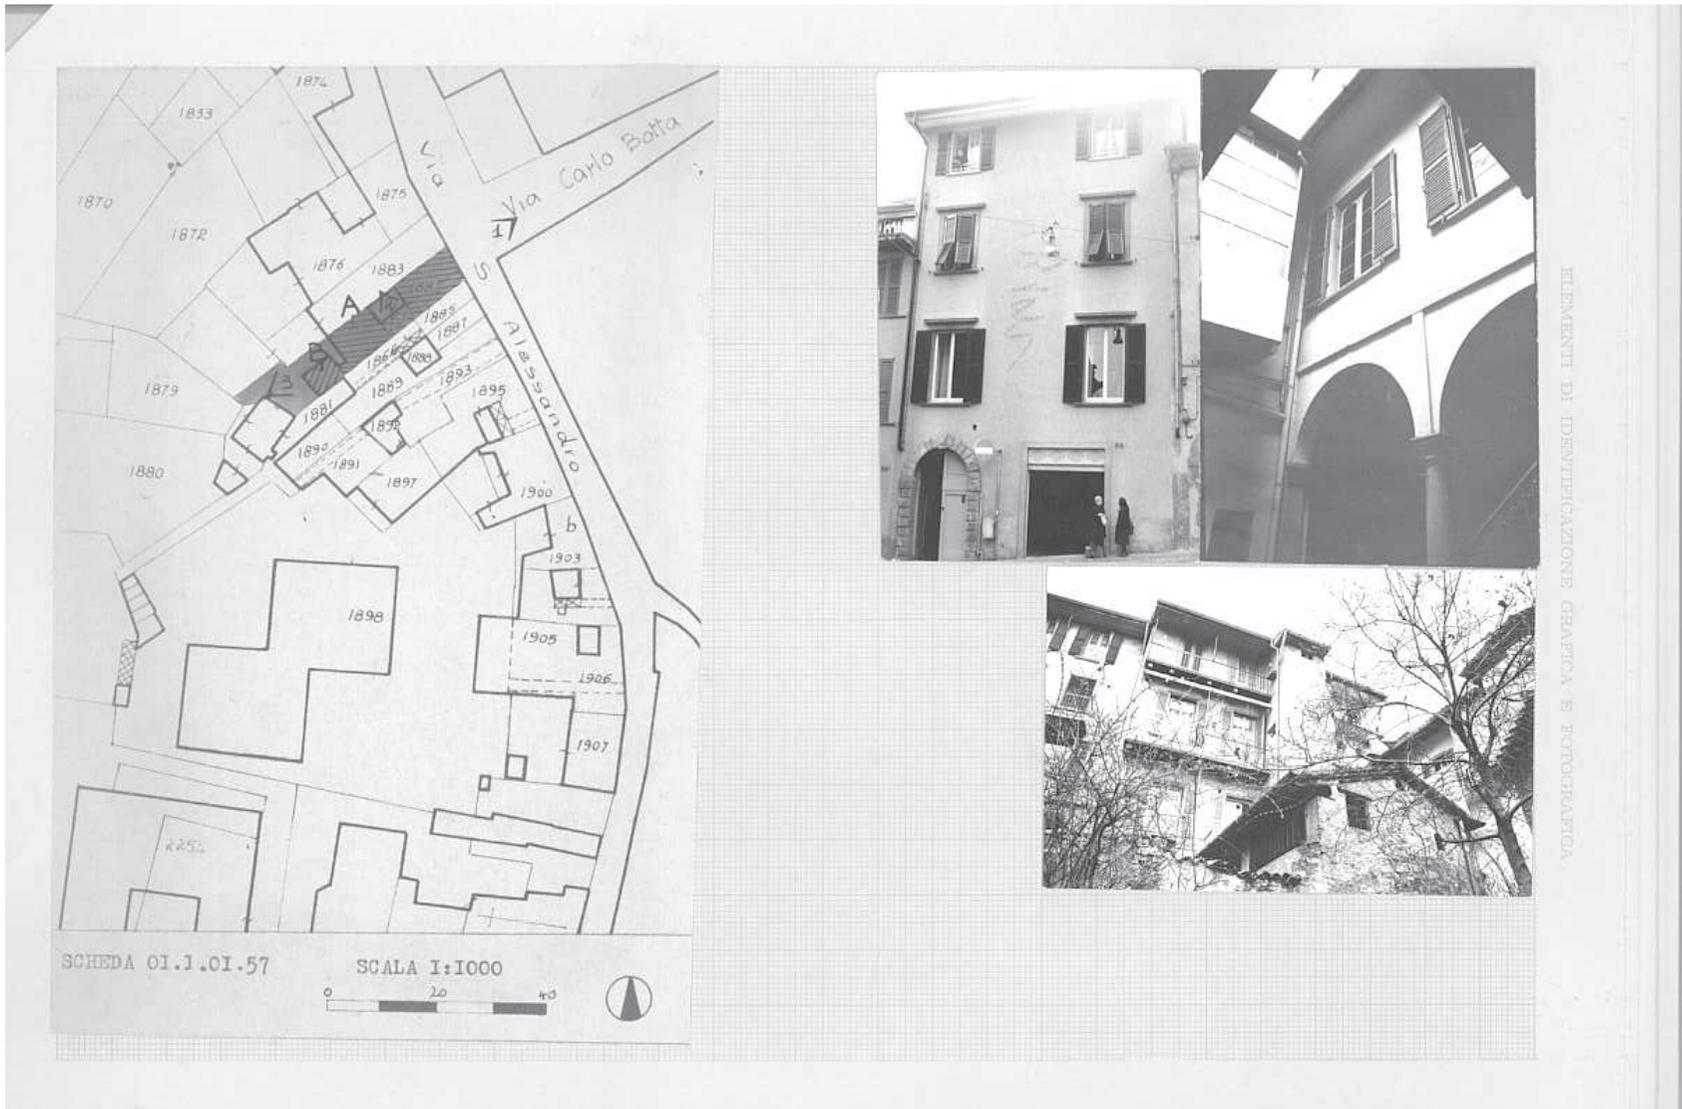
DATI CRONOLOGICI									DATI TIPOLOGICI									STRUTTURE E MATERIALI								
In cortina medioevale edificio di aspetto sei-settecentesco Sistemazioni nel cortile (veranda) nel 1927 Restauro facciata nel 1972 Apertura rettangolare a monte del por- tale non originaria									Edificio in cortim su lotto rettangolare Pianta a C con cortiletto interme- dio porticato su un lato Altezza di quattro piani Copertura a due falde Basso corpo rustico (B) sul retro coperto a due falde.									Muri prevalentemente in pietra Solai in legno Volte a piano terra Tetto con orditura in legno e manto in coppi Contorni aperture in arenaria sul re- tro in pietra artificiale in facciata								
PROPRIETARIO ATTUALE									CARATTERISTICHE PARTICOLARI E CONTESTO									PROPOSTE DI RESTAURO								
									Portale in arenaria bugnata Portico ad archi su colonne Soffitto al 1° piano con pitture tardo-ottocentesche

BIBLIOGRAFIA									Ballatoi sul retro Spazio libero retrostante tenuto a verde									OSSERVAZIONI								
DOCUMENTI ANNESSI									ne raffiguranti la via con le chiese									L'attuale garage a lato dell'ingresso era il luogo per le carrozze. Cancellata da poco pitture nella volta dell'andro di S. Benedetto e di S. Carlo.								
NEG. 1.36a / 1.29a / 1.32a																		REDATTA DA G. Colmuto Zanella - giugno 1973 REVISIONATA DA V. Zanella - luglio 1973 VISTA DA
