1 2 3 4 5 6 7 8 9									1 2 3 4 5 6 7 8 9									1 2 3 4 5 6 7 8 9																	
COMUNE DI BERGAMO																		INVENTARIO DEI BENI CULTURALI E AMBIENTALI									MONUMENTI								
DENOMINAZIONE Edificio residenziale																		EPOCA sec.XVII(?) - XX									1 - VALORE ARCHITETTONICO								
LOCALITÀ S.Alessandro VIA S.Alessandro																		N. CIV. 92-92A									a) pessimo b) attivo c) mediocre d) buono e) ottimo								
CATASTO Bergamo f.8 ; mp. 1887																		USO ATTUALE negozio, abitazione									2 - NECESSITÀ DI RESTAURO								
PROPRIETÀ privata																		STRUTTURE VERTICALI <input type="checkbox"/>									a) impossibile b) restauro integrale								
STRUTTURE ORIZZONTALI <input type="checkbox"/>																		COPERTURE <input type="checkbox"/>									c) restauro interno o esterno								
PROTEZIONE ESISTENTE P.R.G. n.a. art. 11																		UMIDITÀ <input type="checkbox"/>									d) restauri parziali e) ottime condizioni

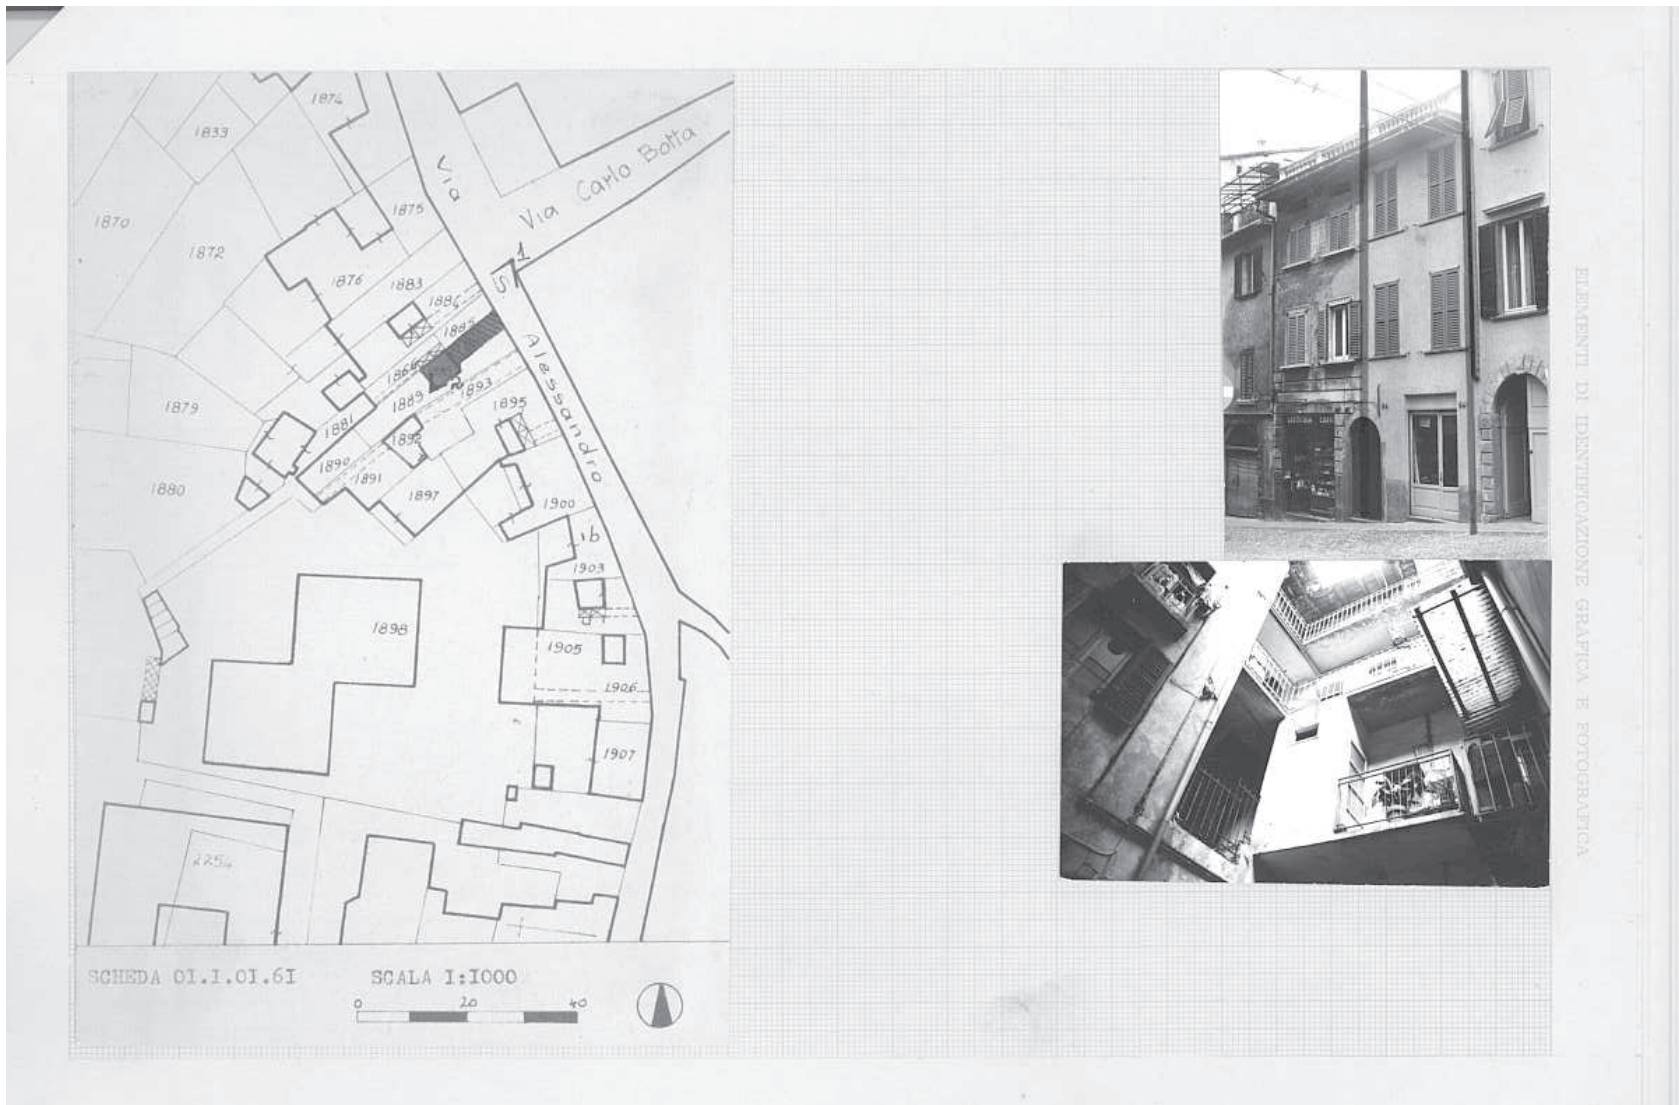
PROTEZIONE PROPOSTA fronte su strada																		piano terreno									a b c d e								
																		resto dell'edificio									GRADO								
																		spazi liberi									3								
																		DESTINAZIONE DI PIANO																	
DATI CRONOLOGICI																		DATI TIPOLOGICI									STRUTTURE E MATERIALI								
In cortina, medioevale (gli edifici adiacenti hanno in vista muri antichi)																		Edificio in cortina									Muratura in pietra e mista								
Rifacimento facciata e balconi sul retro nel primo '900																		Stretta pianta rettangolare									Solai in legno								
																		Altezza di tre piani più sottotetto									Tetto con orditura in legno e manto in coppi								
																		Copertura a due falde con terrazza antistante verso strada									Contorni aperture in facciata e balaustra terrazza in pietra artificiale

CARATTERISTICHE PARTICOLARI E CONTESTO									PROPOSTE DI RESTAURO								
PROPRIETARIO ATTUALE																		Portalino e androne in comune con l'edificio alla scheda 01.1.01.58									Ristrutturazione interna								
																		Ballatoi sul retro collegati con quelli della scheda 59									OSSERVAZIONI								
BIBLIOGRAFIA																		Balaustra su strada in corrispondenza del terrazzo																	
																		Fronte interna che costituisce un lato di un cortile degradato e ormai quasi privo di carattere																	
DOCUMENTI ANNESSI																											REDAITTA DA G.Colmuto Zanella -giugno 1973								
NEG. 1.37a / 1.22a																											REVISIONATA DA V.Zanella -luglio 1973								
																											VISTA DA								
1 2 3 4 5 6 7 8 9									1 2 3 4 5 6 7 8 9									1 2 3 4 5 6 7 8 9
