1 2 3 4 5 6 7 8 9									1 2 3 4 5 6 7 8 9									1 2 3 4 5 6 7 8 9																										
<b>COMUNE DI BERGAMO</b>																		<b>INVENTARIO DEI BENI CULTURALI E AMBIENTALI</b>																		<b>MONUMENTI</b>								
DENOMINAZIONE <b>Edificio residenziale</b>																		EPOCA <b>sec. XIX</b>																		1 - VALORE ARCHITETTONICO								
LOCALITÀ <b>S. Alessandro</b> VIA <b>S. Alessandro</b>																		N. CIV. <b>78</b>																		a) pessimo b) cattivo c) mediocre d) buono e) ottimo								
CATASTO <b>Bergamo f. 8, mp. 1900</b>																		USO ATTUALE <b>negozi (chiusi) abitazione</b>																		2 - NECESSITÀ DI RESTAURO								
PROPRIETÀ <b>privata</b>																																				a) impossibile b) restauro integrale c) restauro interno o esterno d) restauri parziali e) ottime condizioni								
STRUTTURE VERTICALI						STRUTTURE ORIZZONTALI						COPERTURE						UMIDITÀ						GRADO

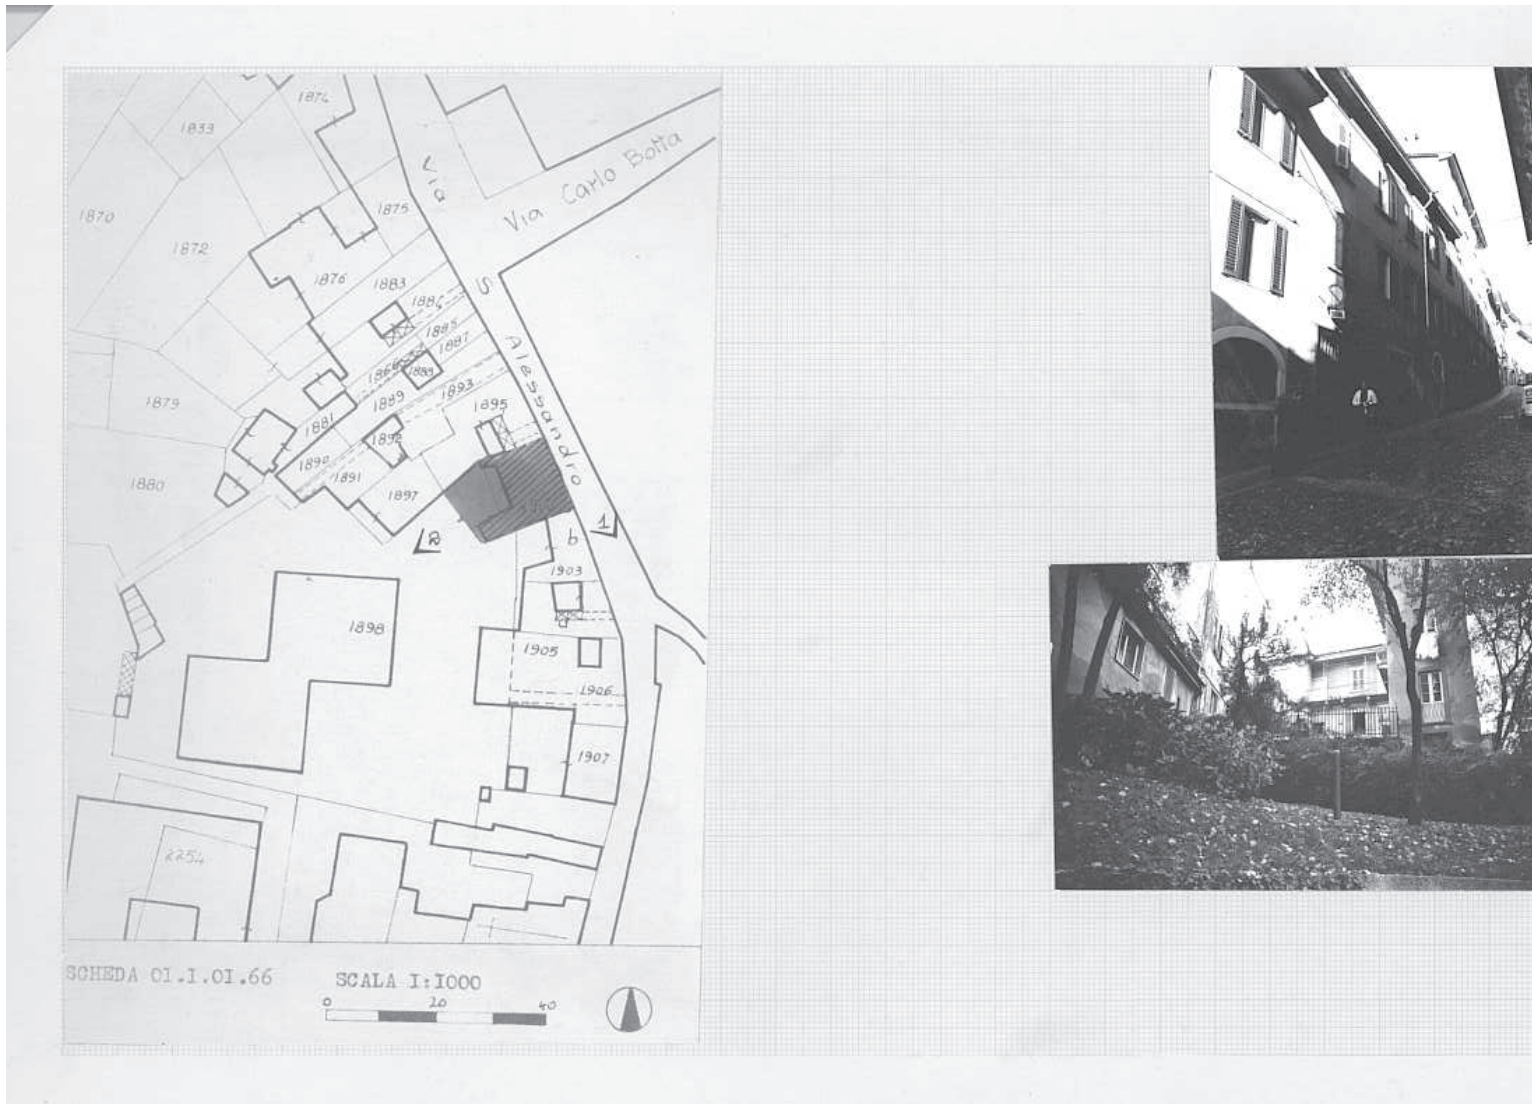
<b>Neg. 194.31a / 196.6</b>																																				REVISIONATA DA <b>V. Zanella-luglio 1973</b>								
																																				VISTA DA								
1 2 3 4 5 6 7 8 9									1 2 3 4 5 6 7 8 9									1 2 3 4 5 6 7 8 9

PROTEZIONE ESISTENTE <b>P.R.G. n.a. art. 11</b>																																				a b c d e								
PROTEZIONE PROPOSTA <b>fronte su strada</b>																																				piano terreno								
																																				resto dell'edificio								
																																				spazi liberi								
																																				DESTINAZIONE DI PIANO								
DATI CRONOLOGICI																		DATI TIPOLOGICI																		STRUTTURE E MATERIALI								
<b>Edificio di aspetto ottocentesco.</b>																		<b>Edificio in cortine con pianta a L.</b>																		<b>Muratura mista, intonacata.</b>								
<b>Sul retro costruito di recente a sbalzo</b>																		<b>Altezza di tre piani.</b>																		<b>Solai in legno.</b>								
<b>a partire dal 1° piano un piccolo corpo</b>																		<b>Ballatoi d'angolo sui due piani.</b>																		<b>Tetto con orditura in legno e manto in</b>

<b>verso monte.</b>																		<b>Copertura a due falde.</b>																		<b>coppi.</b>								
																																				<b>Contorni delle aperture in arenaria.</b>								
																																				<b>Ballatoi con struttura portante in</b>								
																																				<b>arenaria e ringhiera in ferro.</b>								
																																				<b>Zoccolo con intonaco a crespone.</b>								
PROPRIETARIO ATTUALE																		CARATTERISTICHE PARTICOLARI E CONTESTO																		PROPOSTE DI RESTAURO								
																		<b>Facciata modesta con resti di un</b>																										
																		<b>intonaco affrescato.</b>																										
																		<b>Cortile con aiuole.</b>																										
BIBLIOGRAFIA																																				OSSERVAZIONI								
DOCUMENTI ANNESSI																		negozii, attività artigianali, vetrina, insegna, ecc.																		REDATTA DA <b>G. Colnato Zanella-giugno 1973</b>
