COMUNE DI BERGAMO										INVENTARIO DEI BENI CULTURALI E AMBIENTALI										MONUMENTI																			
DENOMINAZIONE Edificio residenziale										EPOCA sec. XV-XIX										1 - VALORE ARCHITETTONICO																			
LOCALITÀ S.Alessandro VIA S.Alessandro										N. CIV. 74-74A										a) pessimo b) cattivo c) mediocre d) buono e) ottimo																			
CATASTO Bergamo f. 8; mp. 1903a										USO ATTUALE magazzino, abitazione										2 - NECESSITÀ DI RESTAURO																			
PROPRIETÀ privata										STRUTTURE VERTICALI <input type="checkbox"/>										STRUTTURE ORIZZONTALI <input type="checkbox"/>										COPERTURE <input type="checkbox"/>									
										UMIDITÀ <input type="checkbox"/>										a) impossibile b) restauro integrale c) restauro interno o esterno d) restauri parziali e) ottime condizioni																			
PROTEZIONE ESISTENTE P.R.G. n.a. art. 11										PROTEZIONE PROPOSTA fronte su strada e colonna con capitello all'interno										NUMERO SCHEDA

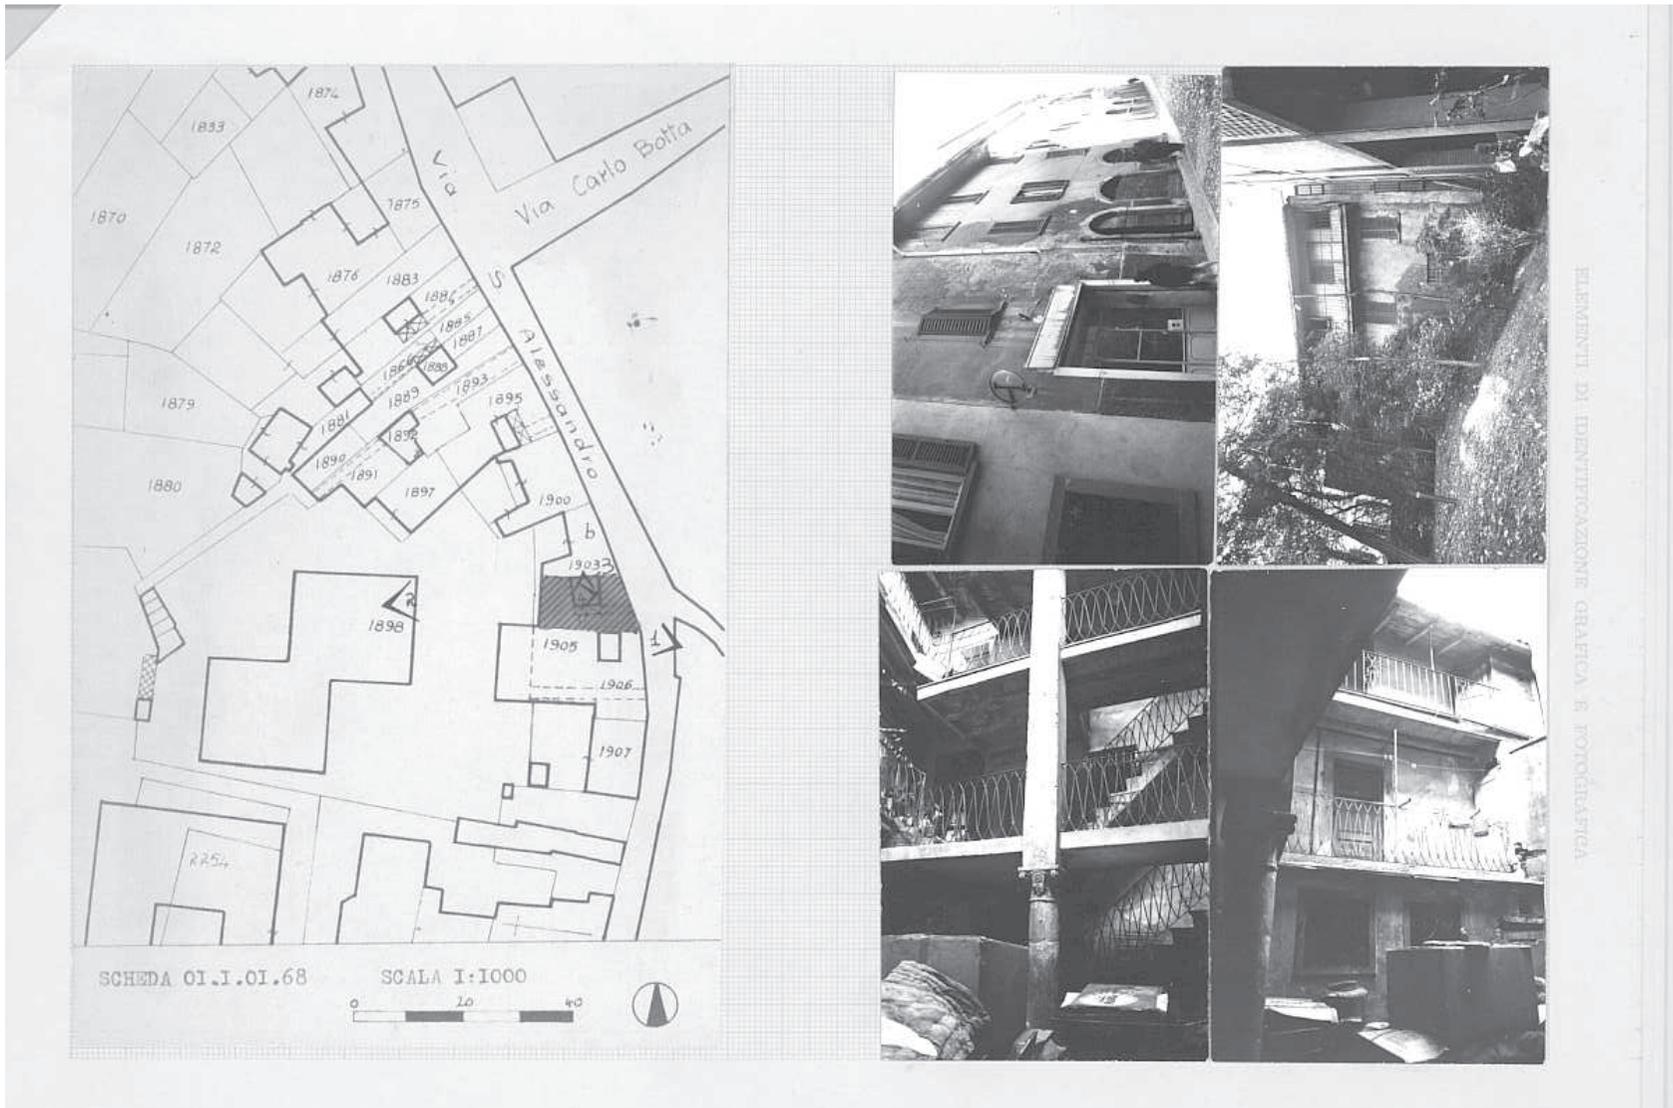
0 1 1 0 1 6 8																			
																				GRADO																			
																				a b c d e																			
																				3																			
																				DESTINAZIONE DI PIANO																			
DATI CRONOLOGICI										DATI TIPOLOGICI										STRUTTURE E MATERIALI																			
Probabilmente del XV secolo (v.colonna del portico.										Edificio in cortina con pianta quadrangolare con cortile interno.										Muratura mista, intonacata.																			
Apertura posteriore (sec.XX) su strada per negozio.										Altezza di tre piani.										Solai in legno.																			
										Tetto a due falde.										Tetto con orditura in legno e manto in coppi.																			
										CARATTERISTICHE E CONTESTO										Contorni delle aperture in arenaria.																			
										Fronte con decorazioni a graffito, assai deperite.										Zoccolo su strada a crespone.

Aperture ad arco ribassato per negozi, con roste in ferro.																													
										Cortile interno con il lato a prosecuzione dell'androne con portico a due luci su colonna con capitello lavorato. Scale esterne e ballatoi.										PROPOSTE DI RESTAURO																			
PROPRIETARIO ATTUALE																				Rifacimento intonaco.																			
																				Risanamento interno e ristrutturazione.																			
BIBLIOGRAFIA										Sul lato ovest del cortile a piano terra finestre quadrate con inferriate.										OSSERVAZIONI																			
																				Edificio molto degradato, ma originariamente interessante.																			
DOCUMENTI ANNESSI										negozi, attività artigianali, vetrina, insegna, ecc.										REDATTA DA G.Colmuto Zanella-giugno 1973																			
NEG.194.33a/196.8/194.34a/194.36a																				REVISIONATA DA V2Zanella-luglio 1973
