| 1 2 3 4 5 6 7 8 9 | | | | | | | | | 1 2 3 4 5 6 7 8 9 | | | | | | | | | 1 2 3 4 5 6 7 8 9 | | | | | | | | | | | | | | | | | | | | | | | | | | | | | | | | | | | |
|---|--|--|--|--|--|--|--|--|---|--|--|--|--|--|--|--|--|---|--|--|--|--|--|--|--|--|---|--|--|--|--|--|--|--|--|---|--|--|--|--|--|--|--|--|---|--|--|--|--|--|--|--|--|
| COMUNE DI BERGAMO | | | | | | | | | | | | | | | | | | INVENTARIO DEI BENI CULTURALI E AMBIENTALI | | | | | | | | | | | | | | | | | | MONUMENTI | | | | | | | | | | | | | | | | | |
| DENOMINAZIONE Edificio residenziale | | | | | | | | | | | | | | | | | | EPOCA sec.XIX | | | | | | | | | 1 - VALORE ARCHITETTONICO | | | | | | | | | NUMERO SCHEDA | | | | | | | | | | | | | | | | | |
| LOCALITÀ S.Alessandro VIA Borfuro | | | | | | | | | | | | | | | | | | N. CIV.10 | | | | | | | | | a) pessimo b) cattivo c) mediocre<br>d) buono e) ottimo | | | | | | | | | 0 1 1 0 2 0 4 | | | | | | | | | | | | | | | | | |

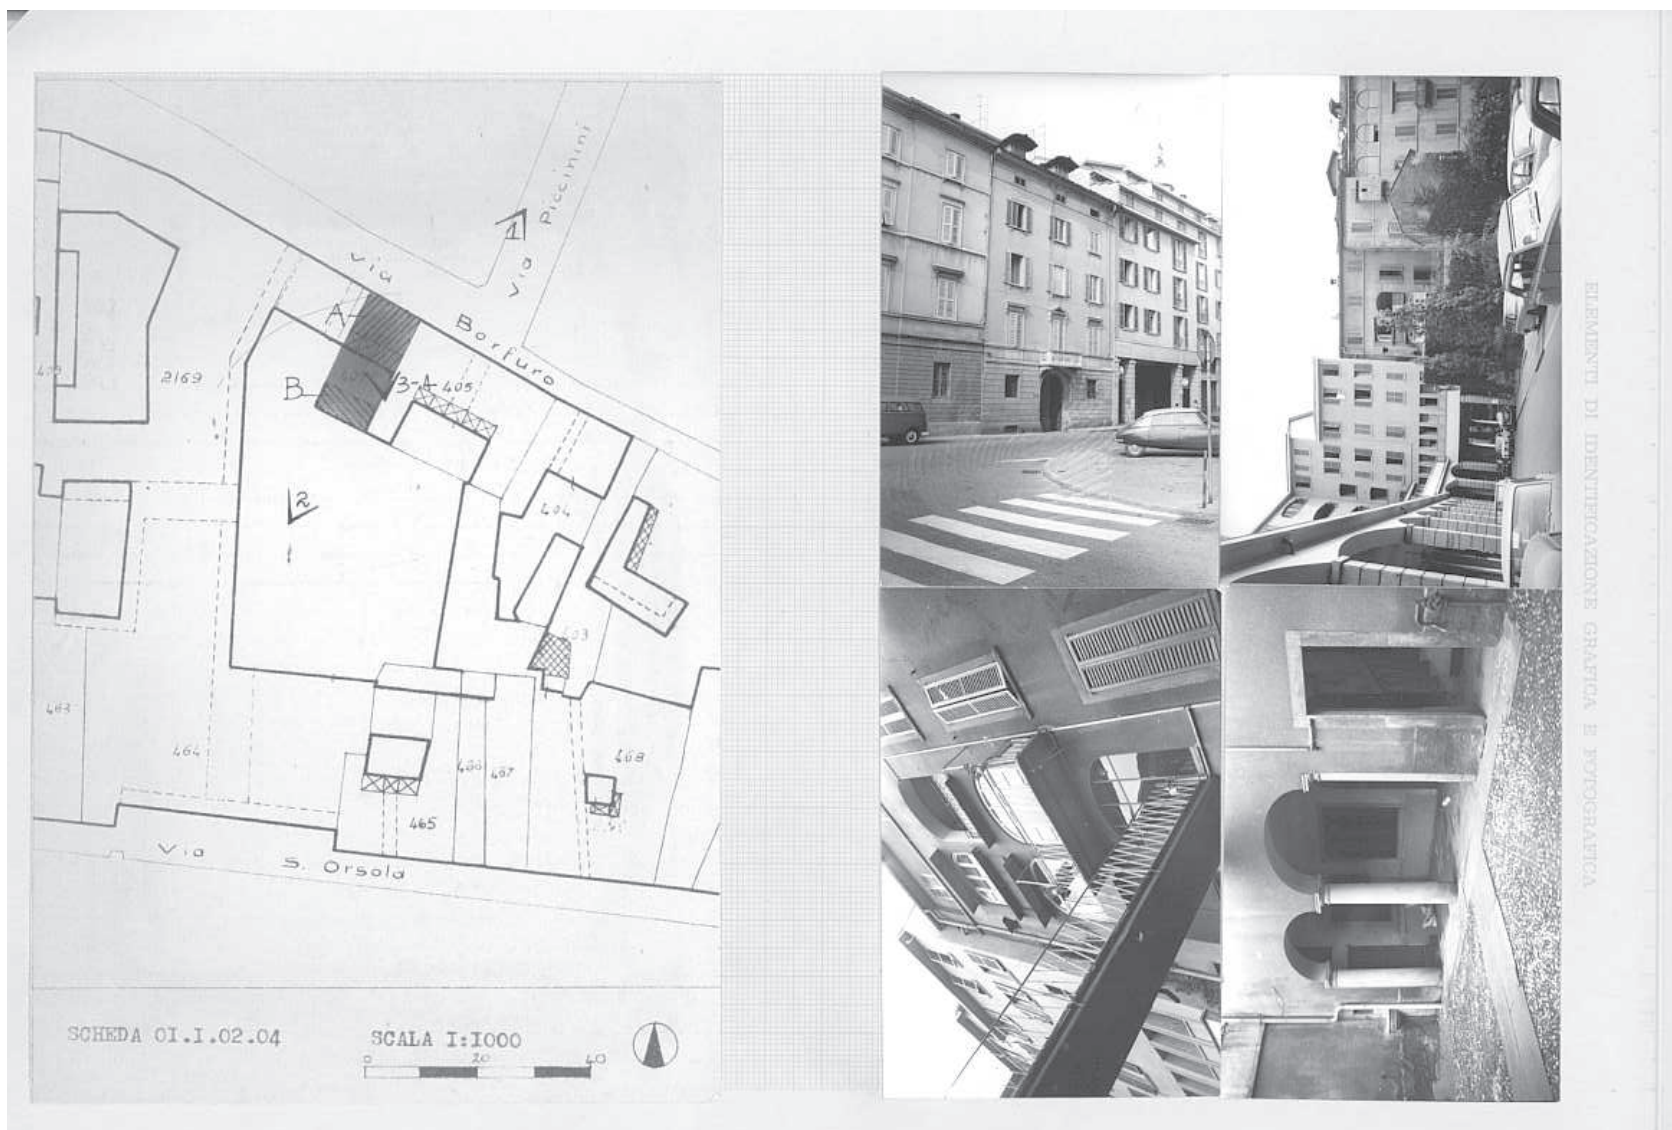
| 1 2 3 4 5 6 7 8 9 | | | | | | | | | 1 2 3 4 5 6 7 8 9 | | | | | | | | | 1 2 3 4 5 6 7 8 9 | | | | | | | | | | | | | | | | | | | | | | | | | | | | | | | | | | | |
|---|--|--|--|--|--|--|--|--|---|--|--|--|--|--|--|--|--|---|--|--|--|--|--|--|--|--|---|--|--|--|--|--|--|--|--|---|--|--|--|--|--|--|--|--|---|--|--|--|--|--|--|--|--|
| Edificio del XIX secolo | | | | | | | | | | | | | | | | | | Edificio in cortina | | | | | | | | | Murature miste,intonacate | | | | | | | | | | | | | | | | | | | | | | | | | | |
| Deformato loggiato | | | | | | | | | | | | | | | | | | Due corpi di fabbrica su lotto rettangolare separati da cortile:corpo A di quattro piani più sottotetto;corpo B a due piani | | | | | | | | | Solai in legno | | | | | | | | | | | | | | | | | | | | | | | | | | |
| | | | | | | | | | | | | | | | | | | Tetto a due falde | | | | | | | | | Tetto con orditura in legno e manto in coppi | | | | | | | | | | | | | | | | | | | | | | | | | | |
| | | | | | | | | | | | | | | | | | | | | | | | | | | | Contorni delle aperture a piano terra in pietra | | | | | | | | | | | | | | | | | | | | | | | | | | |
| | | | | | | | | | | | | | | | | | | Edificio ad impianto simmetrico | | | | | | | | | | | | | | | | | | | | | | | | | | | | | | | | | | | |
| | | | | | | | | | | | | | | | | | | Portale in pietra sormontato dallo | | | | | | | | | | | | | | | | | | | | | | | | | | | | | | | | | | | |
| | | | | | | | | | | | | | | | | | | unico balcone con porta-finestra | | | | | | | | | | | | | | | | | | | | | | | | | | | | | | | | | | | |
| | | | | | | | | | | | | | | | | | | timpanata.Architrave e finestre del | | | | | | | | | | | | | | | | | | | | | | | | | | | | | | | | | | | |
| | | | | | | | | | | | | | | | | | | 1° piano con modanature.Portico a | | | | | | | | | | | | | | | | | | | | | | | | | | | | | | | | | | | |
| BIBLIOGRAFIA | | | | | | | | | | | | | | | | | | due luci ad archi su colonne nella | | | | | | | | | OSSERVAZIONI | | | | | | | | | | | | | | | | | | | | | | | | | | |
| | | | | | | | | | | | | | | | | | | controfacciata;ai piani superiori | | | | | | | | | Elemento importante nella cortina di via | | | | | | | | | | | | | | | | | | | | | | | | | | |
| | | | | | | | | | | | | | | | | | | ampie finestre ad arco,resti di log | | | | | | | | | Borfuro | | | | | | | | | | | | | | | | | | | | | | | | | | |
