1 2 3 4 5 6 7 8 9									1 2 3 4 5 6 7 8 9									1 2 3 4 5 6 7 8 9											
COMUNE DI BERGAMO																		INVENTARIO DEI BENI CULTURALI E AMBIENTALI									MONUMENTI		
DENOMINAZIONE Edificio residenziale e commerciale												EPOCA sec.XIX-XX						1 - VALORE ARCHITETTONICO						NUMERO SCHEDA					
LOCALITÀ S.Alessandro VIA XX Settembre-Borfuro												N. CIV.						a) pessimo b) cattivo c) mediocre d) buono e) ottimo						0 1 1 0 2 0 9					
CATASTO Bergamo f.11;mp.384												PROPRIETÀ privata						USO ATTUALE negiz,abitazione						GRADO					
STRUTTURE VERTICALI			STRUTTURE ORIZZONTALI			COPERTURE			UMIDITÀ			2 - NECESSITÀ DI RESTAURO						a b c d e

1	2	3	4	5	6	7	8	9	1	2	3	4	5	6	7	8	9	1	2	3	4	5	6	7	8	9												
COMUNE DI BERGAMO																		INVENTARIO DEI BENI CULTURALI E AMBIENTALI						MONUMENTI														
DENOMINAZIONE																		Edificio residenziale						NUMERO SCHEDA														
LOCALITÀ																		S.Alessandro						VIA XX Settembre+Borfuro						N. CIV.								
REDATA DA																		F.Mazza-giugno 1973						REVISIONATA DA						V.Zanella-luglio 1973						VISTA DA

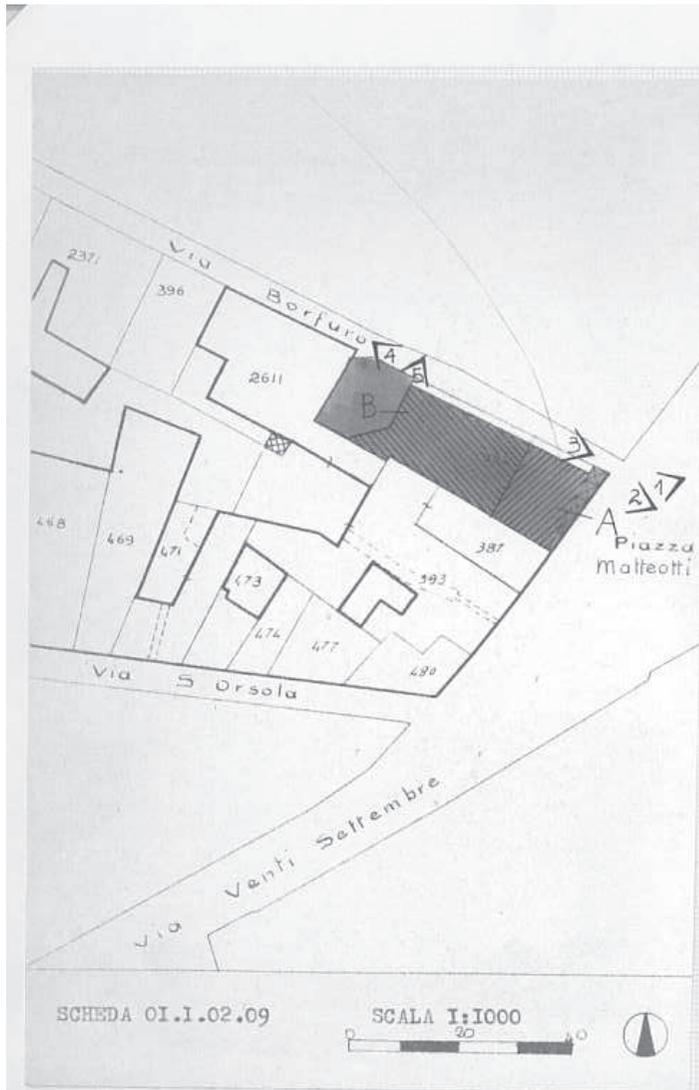
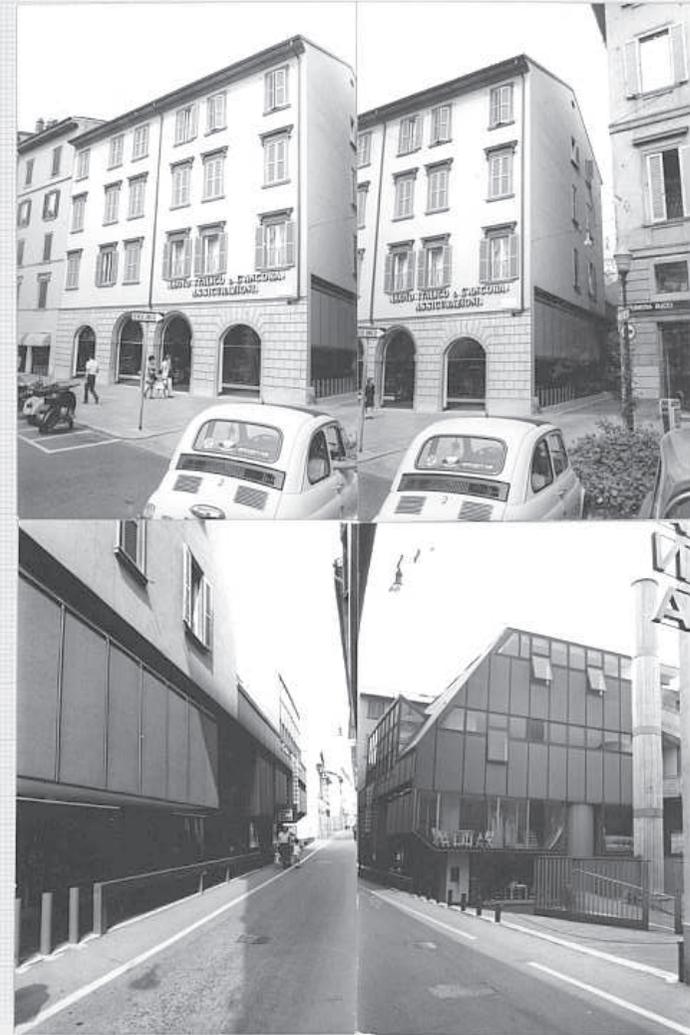
NEG.168.37/168.36/168.35/168.32/168.31																		REVISIONATA DA V.Zanella-luglio 1973											
SCHEDA BIS																		VISTA DA											
1 2 3 4 5 6 7 8 9									1 2 3 4 5 6 7 8 9									1 2 3 4 5 6 7 8 9

a) impossibile b) restauro integrale c) restauro interno o esterno d) restauri parziali e) ottime condizioni																	
PROTEZIONE ESISTENTE P.R.G.n.a.art.11												piano terreno						1 2			3								
PROTEZIONE PROPOSTA Fronte su strada												resto dell'edificio						1 2											
												spazi liberi						1 2											
												DESTINAZIONE DI PIANO																	
DATI CRONOLOGICI												DATI TIPOLOGICI						STRUTTURE E MATERIALI											
Edificio probabilmente del secolo scorso												Edificio d'angolo tra due strade con pianta rettangolare						Murature miste(A)											
Trasformazione radicale intorno al 1971 di tutto l'edificio con conservazione della facciata e di parte del corpo di fabbrica su via XX Settembre e ristrutturazione del resto(arch.:Barbero,Gambirasio,Zenoni)												Altezza di quattro piani(A) e di tre piani(B)						Struttura in c.a. e tamponamenti in laterizio(B)

Copertura a falde(A),piana(B)						Solai in c.a. e laterizio											
																		Fronti intonacate con contorni in pietra artificiale(A);con pannelli profilati in ferro e vetrate(B)											
																		Scala esterna in c.a.											
												CARATTERISTICHE PARTICOLARI E CONTESTO						PROPOSTE DI RESTAURO											
PROPRIETARIO ATTUALE												Edificio distinguibile in due parti :A su via XX Settembre,inserita nel contesto degli edifici in cortina con porticato;B :su via Borfuro ,ottimo esempio di architettura contemporanea.La creazione dello spazio libero(foto 5)con scala e rampa garage ha liberato su due la						OSSERVAZIONI											
BIBLIOGRAFIA												negozii,attività artigianali,vetaino, insegna,ecc. ti squalidi						Importante elemento d'angolo											
DOCUMENTI ANNESSI												muri in contrasto con l'insieme						REDDATTA DA F.Mazza-giugno 1973
