1 2 3 4 5 6 7 8 9									1 2 3 4 5 6 7 8 9									1 2 3 4 5 6 7 8 9																				
COMUNE DI BERGAMO																		INVENTARIO DEI BENI CULTURALI E AMBIENTALI																		MONUMENTI		
DENOMINAZIONE Edificio residenziale												EPOCA sec.XIX-XX						1 - VALORE ARCHITETTONICO						NUMERO SCHEDA														
LOCALITÀ S.Alessandro VIA S.Orsola												N. CIV. 1						a) pessimo b) cattivo c) mediocre d) buono e) ottimo						0 1 1 0 2 12														
CATASTO Bergamo f.11;mp.477												2 - NECESSITÀ DI RESTAURO						GRADO																				
PROPRIETÀ privata USO ATTUALE negozio,abitazione												a) impossibile b) restauro integrale c) restauro interno o esterno d) restauri parziali e) ottime condizioni						a b c d e																				
STRUTTURE VERTICALI			STRUTTURE ORIZZONTALI			COPERTURE			UMIDITÀ			piano terreno			1 2			3																				
PROTEZIONE ESISTENTE P.R.G.n.a. art.11												resto dell'edificio						1 2			3

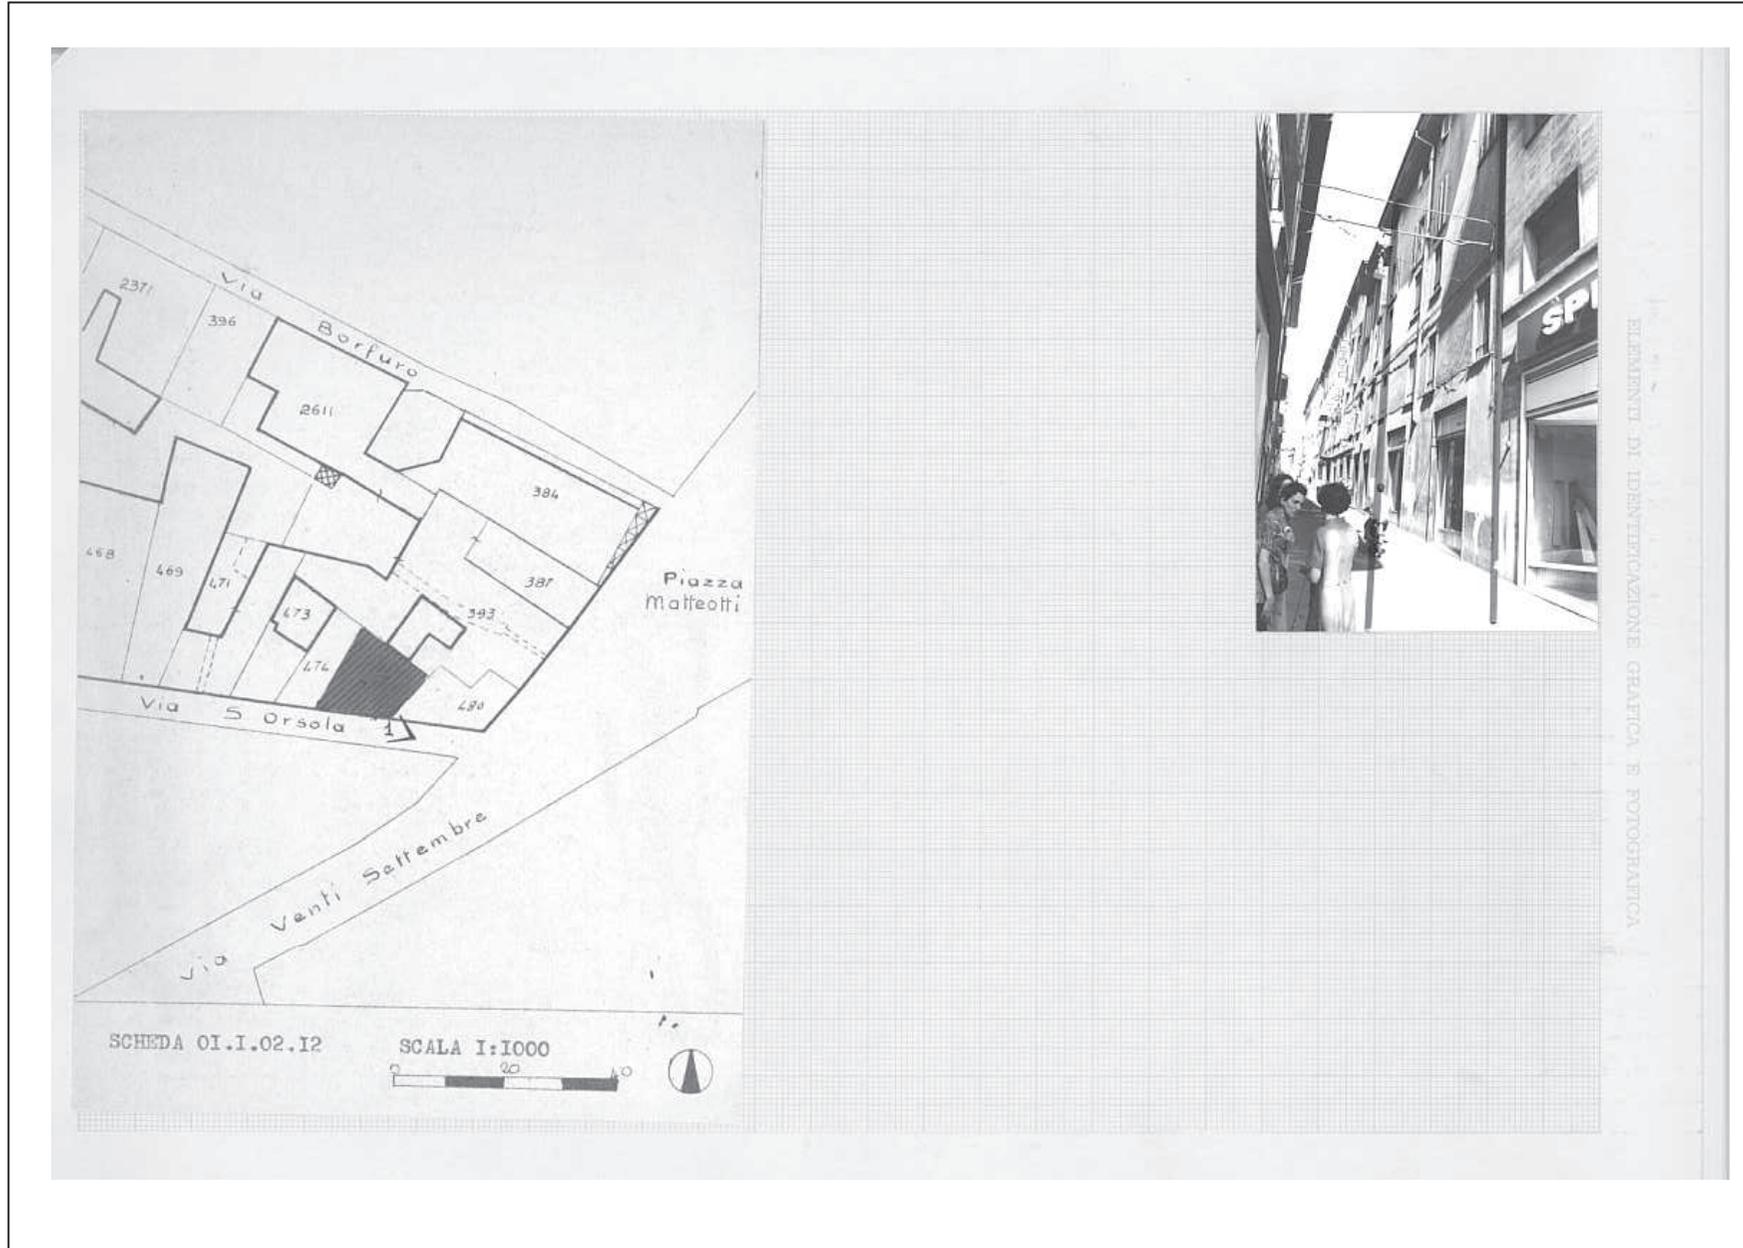
PROTEZIONE PROPOSTA fronte su strada												spazi liberi						1 2																				
DESTINAZIONE DI PIANO																																						
DATI CRONOLOGICI									DATI TIPOLOGICI									STRUTTURE E MATERIALI																				
n cortina più antica edificio di aspetto ottocentesco									Edificio in cortina a pianta quadrangolare									Murature miste,intonacate																				
apertura vetrine al piano terreno in epoca recente									Altezza di quattro piani più sotto tetto abitabile									Solai in legno																				
rifacimenti sul lato nord in corrispondenza del cortile(coperto)del mp.393									Copertura a falde									Tetto con orditura in legno e manto in coppi																				
																		Zoccolo a piano terreno in pietra																				
																		Contorni delle aperture in pietra																				
									CARATTERISTICHE PARTICOLARI E CONTESTO									PROPOSTE DI RESTAURO

PROPRIETARIO ATTUALE									Finestre al 1° e 2° piano con inferriata									Rifacimento intonaco(diverso)su via S.Orsola;sistemare vetrine;togliere inferriate																				
BIBLIOGRAFIA									Facciata senza particolari pregi architettonici(valore solo ambientale)unificata dal negozio Sprint									OSSERVAZIONI																				
																		Ingresso alle abitazioni da via XX Settembre n.16																				
DOCUMENTI ANNESSI									negozi, attività artigianali, vetrina, insegna, ecc.									REDATTA DA F.Mazza-giugno 1973																				
NEG.164.22a																		REVISIONATA DA V.Zanella-luglio 1973																				
																		VISTA DA																				
1 2 3 4 5 6 7 8 9									1 2 3 4 5 6 7 8 9									1 2 3 4 5 6 7 8 9
