1 2 3 4 5 6 7 8 9									1 2 3 4 5 6 7 8 9									1 2 3 4 5 6 7 8 9																																			
<b>COMUNE DI BERGAMO</b>																		<b>INVENTARIO DEI BENI CULTURALI E AMBIENTALI</b>																		<b>MONUMENTI</b>																	
DENOMINAZIONE <b>Edificio residenziale</b>																		EPOCA <b>sec.XVIII-XX</b>									1 - VALORE ARCHITETTONICO									NUMERO SCHEDA																	
LOCALITÀ <b>S.Alessandro VIA S.Orsola</b>																		N. CIV. <b>3</b>									a) pessimo b) cattivo c) mediocre d) buono e) ottimo									0 1 1 0 2 1 3																	
CATASTO <b>Bergamo f.11;mp.474</b>																		2 - NECESSITÀ DI RESTAURO									a) impossibile b) restauro integrale c) restauro interno o esterno d) restauri parziali e) ottime condizioni									GRADO																	
PROPRIETÀ <b>privata</b> USO ATTUALE <b>negozi,abitazione</b>																		STRUTTURE VERTICALI <input type="checkbox"/>									STRUTTURE ORIZZONTALI <input type="checkbox"/>									COPERTURE <input type="checkbox"/>									UMIDITÀ <input type="checkbox"/>

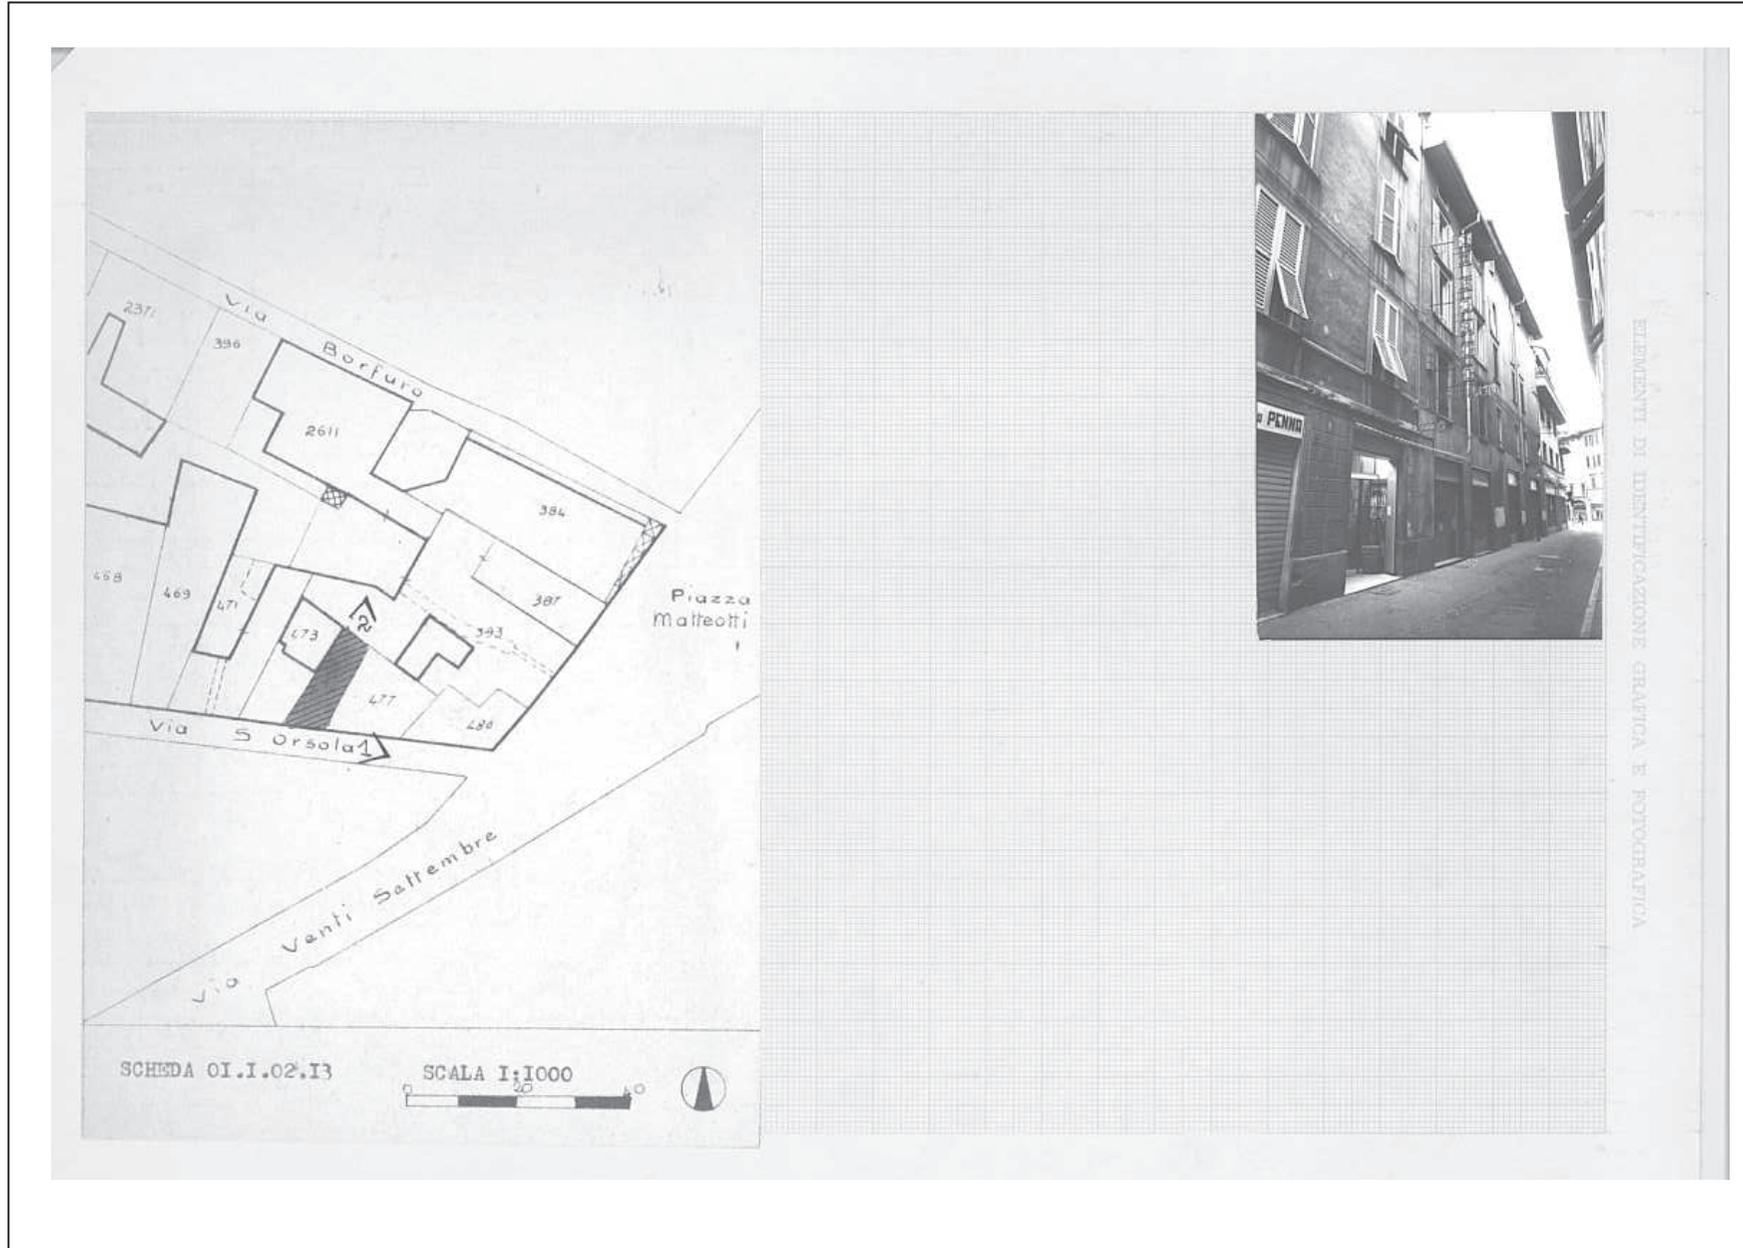
PROTEZIONE ESISTENTE <b>P.R.G.n.a. art.11</b>																		piano terreno									resto dell'edificio									spazi liberi																	
PROTEZIONE PROPOSTA <b>fronte su strada</b>																		DESTINAZIONE DI PIANO									3																										
DATI CRONOLOGICI																		DATI TIPOLOGICI									STRUTTURE E MATERIALI																										
<b>Edificio probabilmente settecentesco</b>																		<b>Edificio in cortina a pianta ret-</b>									<b>Murature miste,intonacate</b>																										
<b>Interventi nel secolo scorso e nell'at-</b>																		<b>tangolare</b>									<b>Solai in legno</b>																										
<b>tuale</b>																		<b>Altezza di 4 piani più sottotetto</b>									<b>Tetto con orditura in legno e manto in</b>																										
<b>Copertura in epoca non recente del</b>																		<b>non abitabile</b>									<b>coppi</b>

<b>cavedio</b>																		<b>Copertura a falde</b>									<b>Contorni delle aperture in pietra</b>																										
<b>Aperture per negozio al piano terreno</b>																																																					
																		CARATTERISTICHE PARTICOLARI E CONTESTO									PROPOSTE DI RESTAURO																										
PROPRIETARIO ATTUALE																		<b>Facciata senza particolari pregi</b>									<b>Rifacimento intonaco(diverso)su via S.</b>																										
																		<b>architettonici(valore solo dimen-</b>									<b>Orsola.Togliere inferriate.Ristrutturare</b>																										
																		<b>sionale)e ambientale)</b>									<b>OSSERVAZIONI</b>																										
																		<b>Finestre al 1° piano con inferria</b>									<b>Accesso alle abitazioni da via XX Settem</b>																										
BIBLIOGRAFIA																		<b>ta</b>									<b>bre n.16</b>
