1									2									3											
COMUNE DI BERGAMO																		INVENTARIO DEI BENI CULTURALI E AMBIENTALI									MONUMENTI		
DENOMINAZIONE Edificio residenziale/Cinema Quill												EPOCA sec.XVII?-XX						1 - VALORE ARCHITETTONICO						NUMERO SCHEDA					
LOCALITÀ S.Alessandro VIA S.Orsola												N. CIV. 11-13A						a) pessimo b) cattivo c) mediocre d) buono e) ottimo						0 1 1 0 2 1 7					
CATASTO Bergamo f.11;mp.466-467-468(in parte)												USO ATTUALEcinematografo,abitazione						2 - NECESSITA DI RESTAURO						GRADO					
PROPRIETÀ privata																		a) impossibile b) restauro integrale c) restauro interno o esterno d) restauri parziali e) ottime condizioni						a b c d e					
STRUTTURE VERTICALI			STRUTTURE ORIZZONTALI			COPERTURE			UMIDITÀ			piano terreno						1/2											
PROTEZIONE ESISTENTE P.R.G.n.a. art.11												piano terreno						resto dell'edificio						1/2

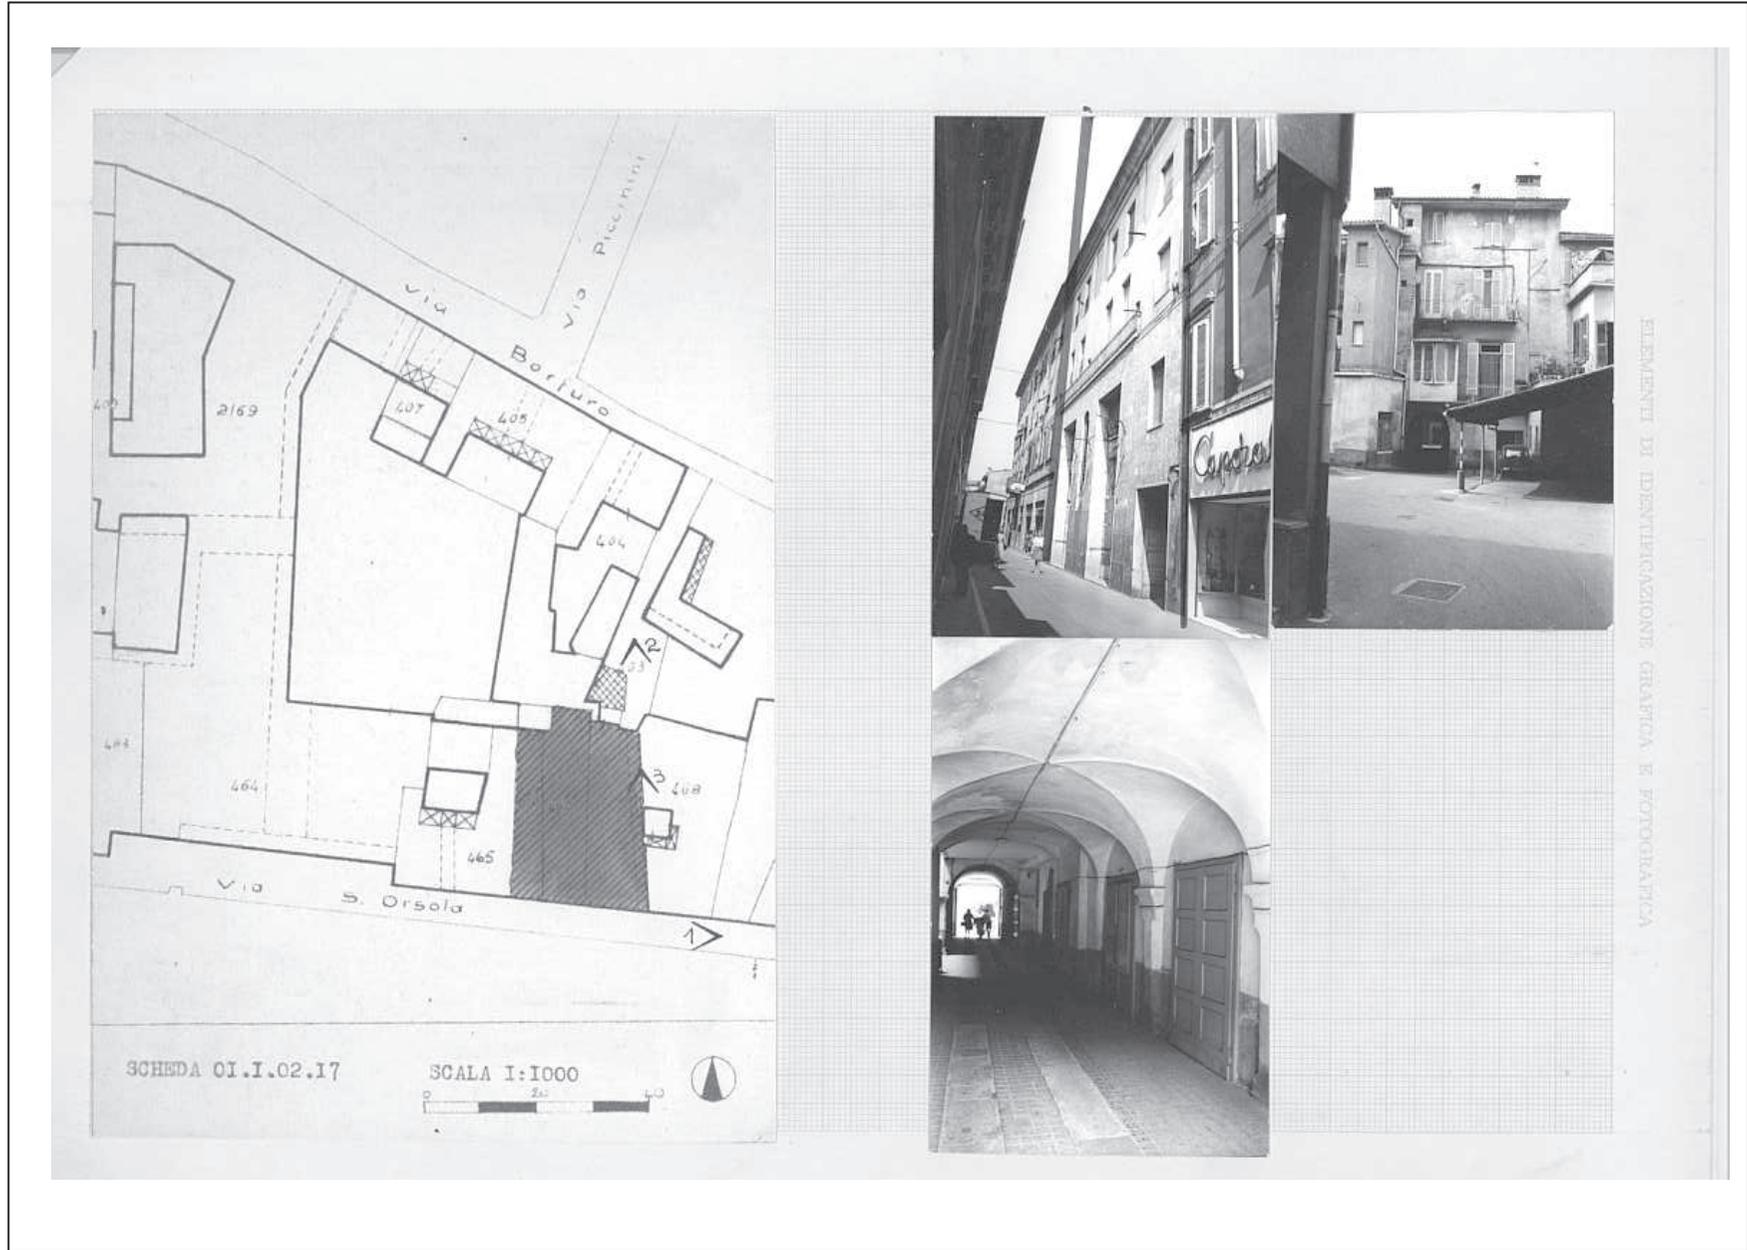
ELEMENTI DI IDENTIFICAZIONE GRAFICA E FOTOGRAFICA

PROPRIETARIO ATTUALE									Passaggio da via S.Orsola a spazi retrostanti con volta a botte e a crociera,tangente il cortile al mp.468(v.scheda 01.1.02.16):arcate tamponate sul lato ovest con colonne e capitelli identici a quelli del cortile suddetto.Il passaggio è usato a collegamento tra via S. Orsola e									Rifacimento disegno facciata sulla via											
BIBLIOGRAFIA									via Borfuro(spazi liberi adibiti a parcheggio)									OSSERVAZIONI											
DOCUMENTI ANNESSI																		Mappali raggruppati perchè fronte unico sulla via											
NEG.164.36a/168.24/168,25																		Facciata in contrasto col carattere della via(soprattutto su questo lato)											
																		REDATTA DA F.Mazza-giugno 1973											
																		REVISIONATA DA V.Zanella-luglio 1973											
																		VISTA DA											
1									1									1											
2									2									2
