1 2 3 4 5 6 7 8 9									1 2 3 4 5 6 7 8 9									1 2 3 4 5 6 7 8 9																				
COMUNE DI BERGAMO																		INVENTARIO DEI BENI CULTURALI E AMBIENTALI																		MONUMENTI		
DENOMINAZIONE Edificio residenziale												EPOCA secXIX						1. VALORE ARCHITETTONICO									NUMERO SCHEDA											
LOCALITÀ S.Alessandro VIA S.Orsola												N. CIV 5-17A						a) pessimo b) cattivo c) mediocre d) buono e) ottimo									0 1 1 0 2 1 8											
CATASTO Bergamo f.11;mp.465												USO ATTUALE negozi,abitazione						2. NECESSITÀ DI RESTAURO									GRADO											
PROPRIETÀ privata												STRUTTURE VERTICALI						a) impossibile b) restauro integrale c) restauro interno o esterno d) restauri parziali e) ottime condizioni									a b c d e											
PROTEZIONE ESISTENTE P.R.G.n.a. art.11.Vincolo Soprintendenza per il portone												STRUTTURE ORIZZONTALI						piano terreno									1 2

1 2 3 4 5 6 7 8 9									1 2 3 4 5 6 7 8 9									1 2 3 4 5 6 7 8 9																										
COMUNE DI BERGAMO																		INVENTARIO DEI BENI CULTURALI E AMBIENTALI																		MONUMENTI								
DENOMINAZIONE Edificio residenziale

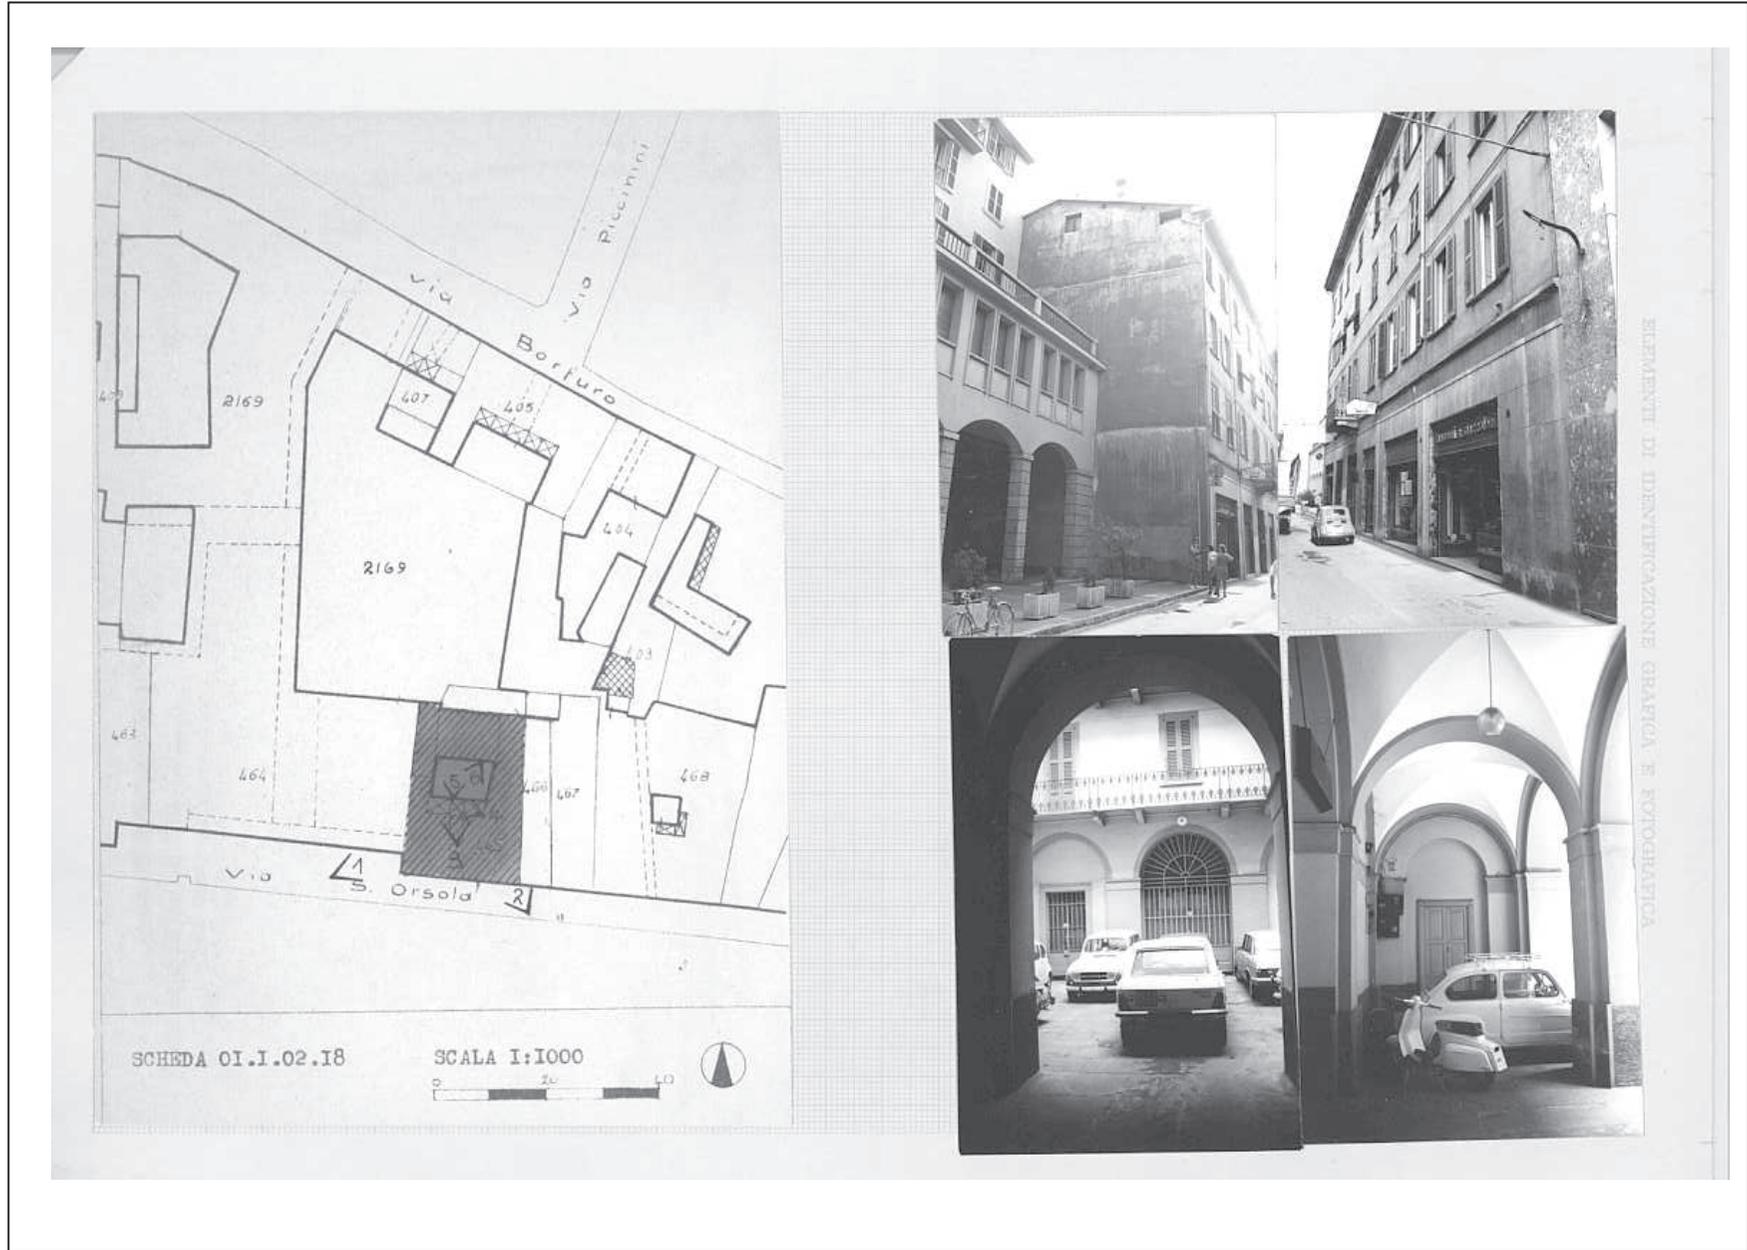
CARATTERISTICHE PARTICOLARI E CONTESTO						Piano terreno rivestito in marmo																				
PROPRIETARIO ATTUALE												Edificio ben conservato con fronte simmetrico;androne centrale con volta a botte;balcone sopra l'ingresso.Cortile lastricato con porticato(tre arcate e volte a crociera) sul lato ingresso e finto porticato sugli altri lati						Contorni finestre in pietra																				
BIBLIOGRAFIA												Ballatoi nel cortile e su tutti i negozi,attività artigianali,vecine, insegna, ecc. lati e i piani.						Pavimentazione androne e cortile in lastre di arenaria																				
DOCUMENTI ANNESSI												ni.Fronte retrostante affacciato su ampio spazio(mp.2169)						Ballatoi in arenaria con ringhiera in ferro																				
EG.166.16a/166.10a/166.15a/166.11a/166.13a/166.14a												ni.Fronte retrostante affacciato su ampio spazio(mp.2169)						PROPOSTE DI RESTAURO									Sistemazione del fianco liberato dallo arretramento del mp.464
