1 2 3 4 5 6 7 8 9									1 2 3 4 5 6 7 8 9									1 2 3 4 5 6 7 8 9																	
COMUNE DI BERGAMO																		INVENTARIO DEI BENI CULTURALI E AMBIENTALI									MONUMENTI								
DENOMINAZIONE Edificio residenziale																		EPOCA sec. XVIII									1 - VALORE ARCHITETTONICO								
LOCALITÀ S. Alessandro VIA S. Orsola																		N. CIV. 27-29A									a) pessimo b) cattivo c) mediocre d) buono e) ottimo								
CATASTO Bergamo f.11;mp.561																											2 - NECESSITÀ DI RESTAURO								
PROPRIETÀ privata																		USO ATTUALE negozi, androni, loggiati									a) impossibile b) restauro integrale c) restauro interno o esterno d) restauri parziali e) ottime condizioni								
STRUTTURE VERTICALI						STRUTTURE ORIZZONTALI						COPERTURE						UMIDITÀ						NUMERO SCHEDA											
																								0 1 1 0 2 2 0											
PROTEZIONE ESISTENTE P.R.G.n.a. art.11																		piano terreno									GRADO

REDATTA DA F.Mazza-giugno 1973								
																											REVISIONATA DA V.Zanella-luglio 1973								
																											VISTA DA								
1 2 3 4 5 6 7 8 9									1 2 3 4 5 6 7 8 9									1 2 3 4 5 6 7 8 9

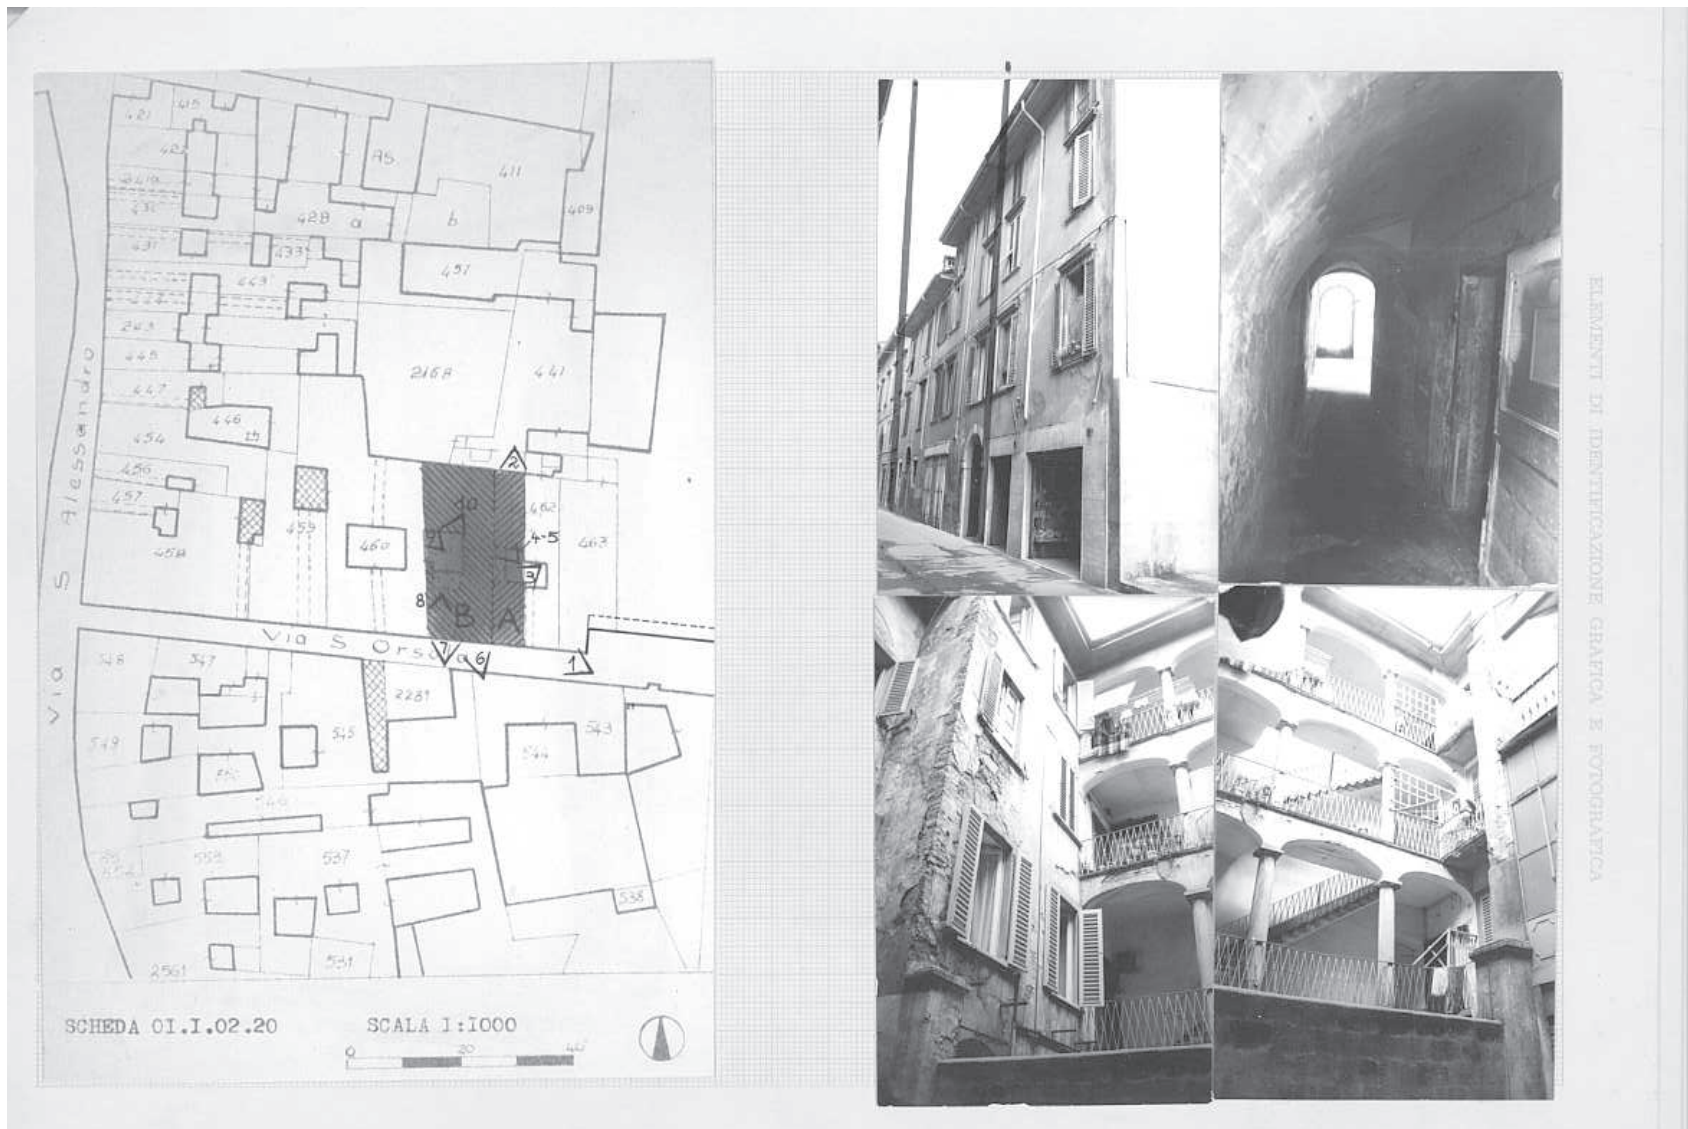
PROTEZIONE PROPOSTA fronte su via S.Orsola e cortili, androni, loggiati																		resto dell'edificio									3								
																		spazi liberi																	
																		DESTINAZIONE DI PIANO																	
DATI CRONOLOGICI																		DATI TIPOLOGICI									STRUTTURE E MATERIALI								
Edificio del XVIII secolo																		Edificio in cortina con due cortili non comunicanti e due ingressi indipendenti									Murature prevalentemente in mattoni								
Tamponata un'arcata del portico nel cortile del n.29																		Pianta rettangolare									Solai in legno								
Interventi vari dell'inizio del XX secolo																		Altezza di tre-quattro piani									Tetto con orditura in legno e manto in coppi								
																		Copertura a falde									Contorni aperture, colonne, ripiani dei balconi, pavimentazione degli androni in arenaria								
																		CARATTERISTICHE PARTICOLARI E CONTESTO									Secondo tratto dell'androne al n.27 pavimentato a spina-pesce in mattoni

PROPRIETARIO ATTUALE																		Due portali ad arco in pietra																	
																		Numero civ.27: cortile con portico e loggiato su tre piani sul lato ovest (colonne toscane ed archi ribassati). Androne con volta a botte che prosegue oltre il cortile verso lo spazio retrostante (mp.441)									PROPOSTE DI RESTAURO								
BIBLIOGRAFIA																		Numero civ.29: portico ad archi ribassati su colonne nella controfacciata; androne con soffitto affrescato; balconi chiusi con serramenti in un lato									Restauro generale interno nel rispetto degli elementi notevoli								
PELANDI, 1965, III, 150-151																											OSSERVAZIONI								
DOCUMENTI ANNESSI																											Mappale unico ma nettamente differenziato in due parti								
EG.166.20a/166.32a/166.24a/166.23a/56.28a/166.22a/166.34a/166.35a/167.2/56.36a Scheda bis																											Edificio in cattivo stato, ma importante elemento della cortina nord della via
