1 2 3 4 5 6 7 8 9									1 2 3 4 5 6 7 8 9									1 2 3 4 5 6 7 8 9																																			
<b>COMUNE DI BERGAMO</b>																		<b>INVENTARIO DEI BENI CULTURALI E AMBIENTALI</b>																		<b>MONUMENTI</b>																	
DENOMINAZIONE <b>Edificio residenziale(casa già Cernuschi)</b>																		EPOCA <b>sec.XVIII-XX</b>									1 - VALORE ARCHITETTONICO									NUMERO SCHEDA																	
LOCALITÀ <b>S.Alessandro</b> VIA <b>S.Alessandro/S.Orsola</b>																		<b>n.35-43</b>									a) pessimo b) cattivo c) mediocre d) buono e) ottimo									0 1 1 0 2 2 3																	
CATASTO <b>Bergamo f.11;mp.458</b>																											2 - NECESSITÀ DI RESTAURO									GRADO																	
PROPRIETÀ <b>privata</b>																		USO ATTUALE <b>negozi,abitazione</b>									a) impossibile b) restauro integrale c) restauro interno o esterno d) restauri parziali e) ottime condizioni									a b c d e

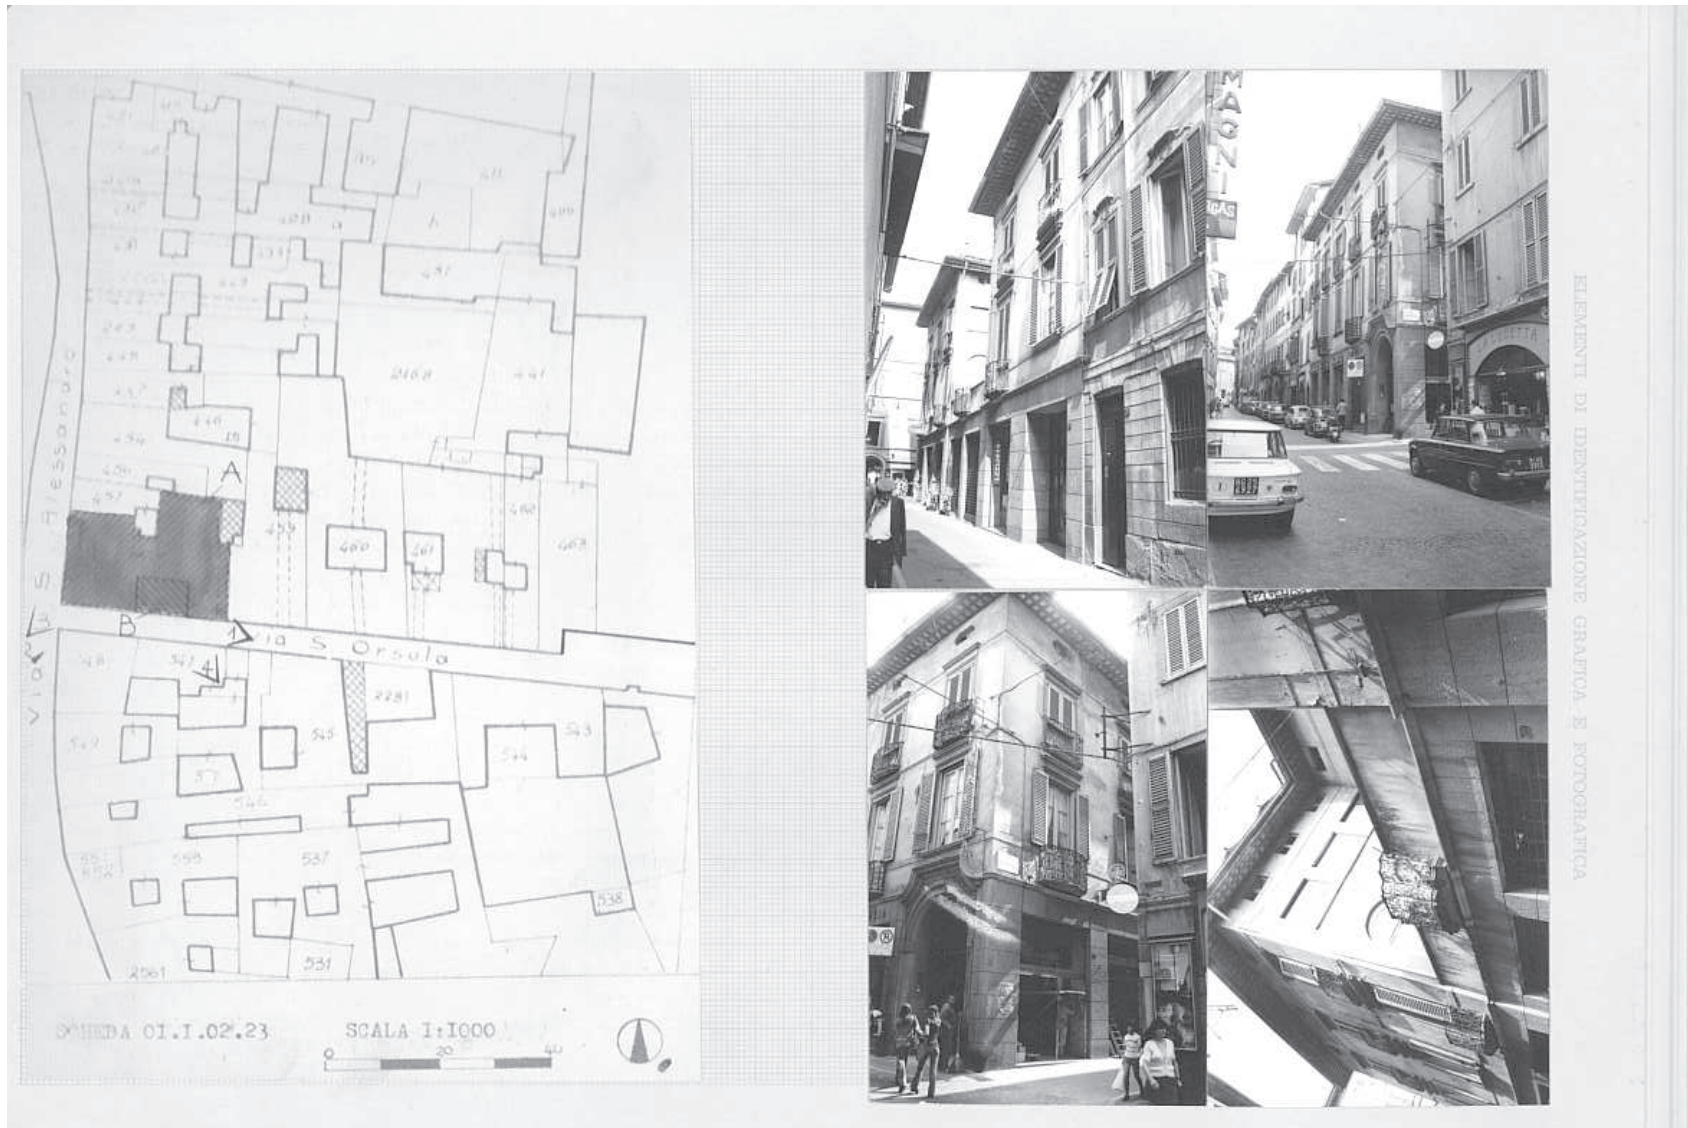
Brutte finestre rettangolari con il lato orizzontale aperte all'ultime piano verso il terrazzo(foto 4)																		Copertura a padiglione(in parte a terrazza)																		Centerni delle aperture in arenaria																	
Rifacimento dell'interno della farmacia in cerse																		CARATTERISTICHE PARTICOLARI E CONTESTO																		Rivestimento piano terreno in pietra																	
																		Edificio molto interessante e di solida architettura																																			
PROPRIETARIO ATTUALE																		Balconi settecenteschi con ringhiera in ferre battute al 1° e 2° piano.Su via S.Alessandro portale in pietra mistilinea(attualmente ingresse alla farmacia).Nel negozio al n.37 A di via S.Orsola volte a crociera e colonne(murate)di un ex portico con bei capitelli																		PROPOSTE DI RESTAURO																	
																																				Valorizzazione fronti e ambiente a volta a crociera su via S.Orsola
