1									2									3								
COMUNE DI BERGAMO									INVENTARIO DEI BENI CULTURALI E AMBIENTALI									MONUMENTI								
DENOMINAZIONE									Edificio residenziale									EPOCA								
LOCALITÀ									S.Alessandro VIA S.Alessandro									sec.XIV-XX								
CATASTO									Bergamo f.11;mp.454-446									N. CIV.13-13A								
PROPRIETÀ									privata									USO ATTUALE								
STRUTTURE VERTICALI									STRUTTURE ORIZZONTALI									COPERTURE								
PROTEZIONE ESISTENTE									P.R.G.n.a. art.11									UMIDITÀ								
PROTEZIONE PROPOSTA									fronte su strada									1 - VALORE ARCHITETTONICO

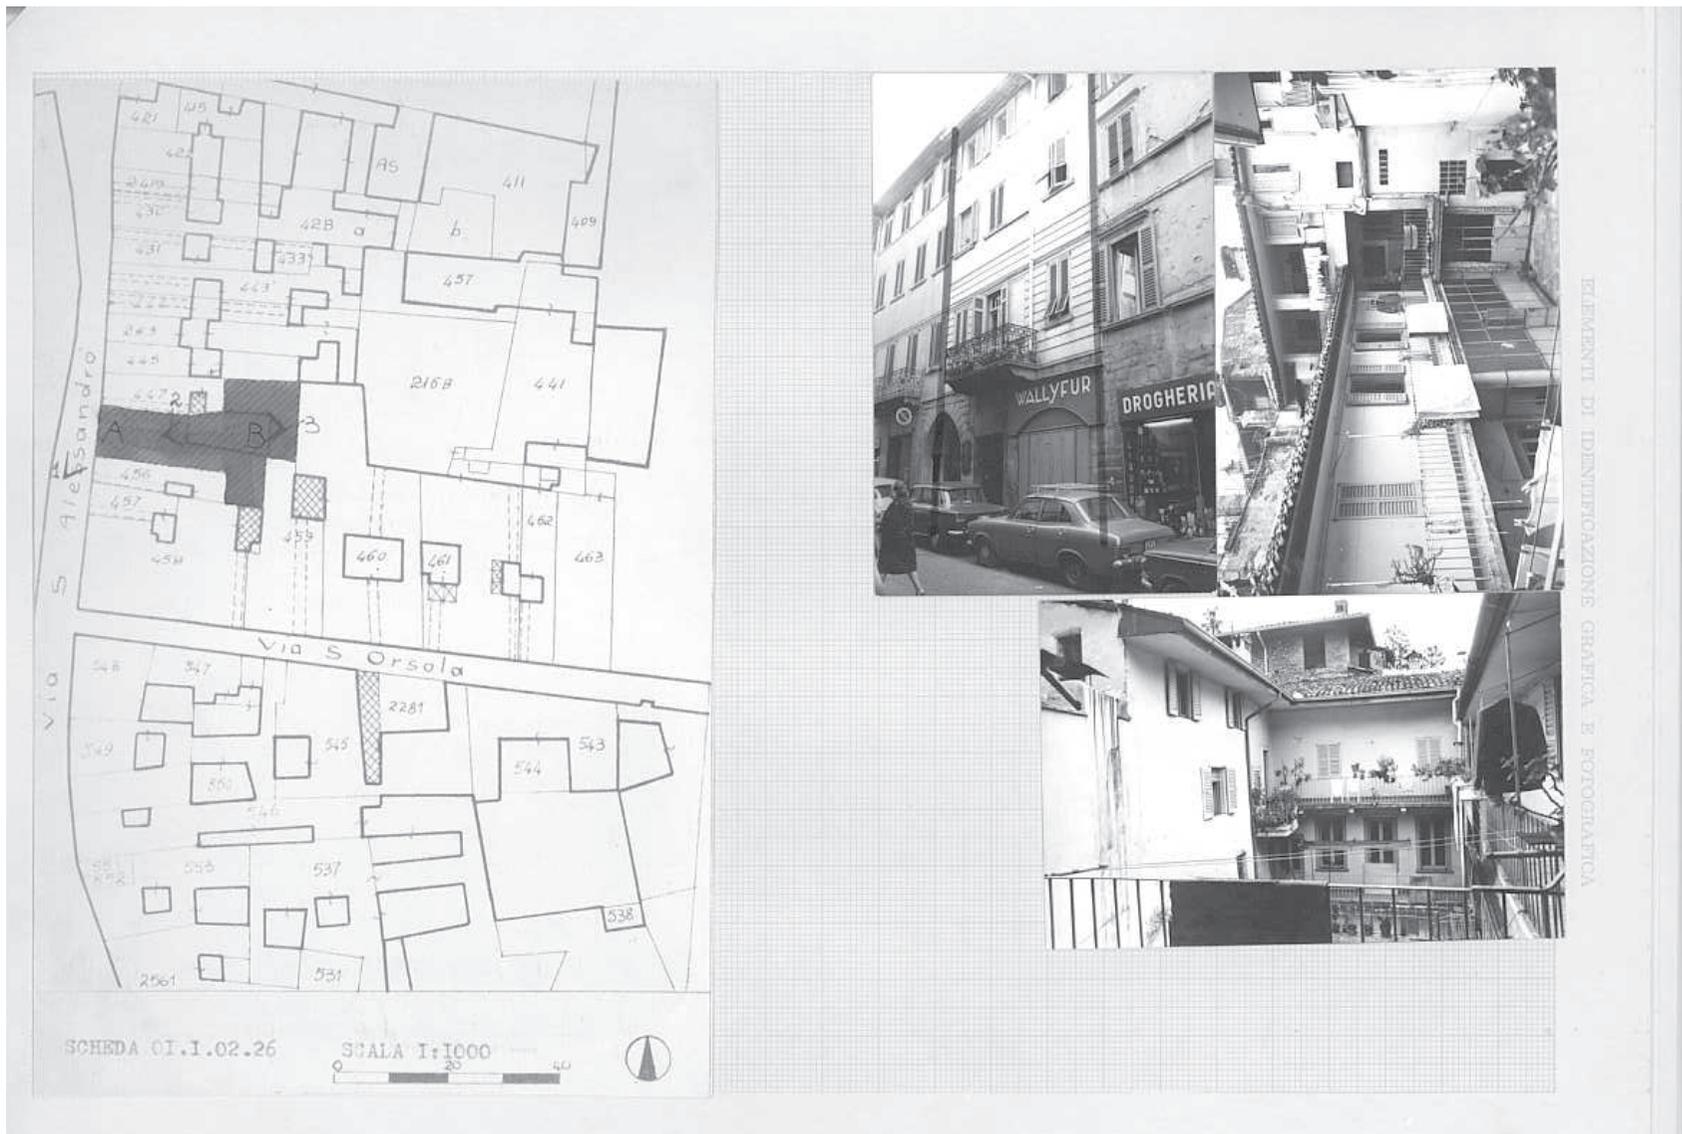
vi.Nel sec.XX (prima '45)/restauro facciata con nuove disegni dell'intenace									Tetto a falda									Fronti intonacate con cornici delle finestre in intonaco;davanzale in pietra								
Trasformazione non recente del piano terra;portale attuale non originario, ma spostato asimmetricamente per far largo al negozio"Wallyfur"									Ballatoi interne al cortile									Tetto con orditura in legno e manto in coppi								
Cortile coperto all'altezza del 1° piano									CARATTERISTICHE PARTICOLARI E CONTESTO									PROPOSTE DI RESTAURO								
PROPRIETARIO ATTUALE									Piano terra con pietre a vista(come nel mp.456) a conci bugnati leggermente convessi									Ristrutturazione interna,conservando la tipologia.Liberare cortile								
BIBLIOGRAFIA									Portale d'accesso spostato rispetto ad antico architrave sovrastante									OSSERVAZIONI								
									Una fila di finestre finte per simmetria in facciata.Balcone sopra il portale al 1° piano con ringhiera									Piano terra uguale e in continuità al mp.447
