1 2 3 4 5 6 7 8 9									1 2 3 4 5 6 7 8 9									1 2 3 4 5 6 7 8 9																	
COMUNE DI BERGAMO																		INVENTARIO DEI BENI CULTURALI E AMBIENTALI									MONUMENTI								
DENOMINAZIONE Edificio residenziale												EPOCA sec.XVII?-XX			1 - VALORE ARCHITETTONICO			NUMERO SCHEDA																	
LOCALITÀ S.Alessandro VIA S.Alessandro												N. CIV. 21			a) pessimo b) cattivo c) mediocre d) buono e) ottimo			0 1 1 0 2 3 0																	
CATASTO Bergamo f.11;mp.444												USO ATTUALE negozi,abitazione			2 - NECESSITÀ DI RESTAURO			GRADO																	
PROPRIETÀ privata												STRUTTURE VERTICALI <input type="checkbox"/>			STRUTTURE ORIZZONTALI <input type="checkbox"/>			COPERTURE <input type="checkbox"/>			UMIDITÀ <input type="checkbox"/>			a) impossibile b) restauro integrale c) restauro interno o esterno d) restauri parziali e) ottime condizioni			a b c d e

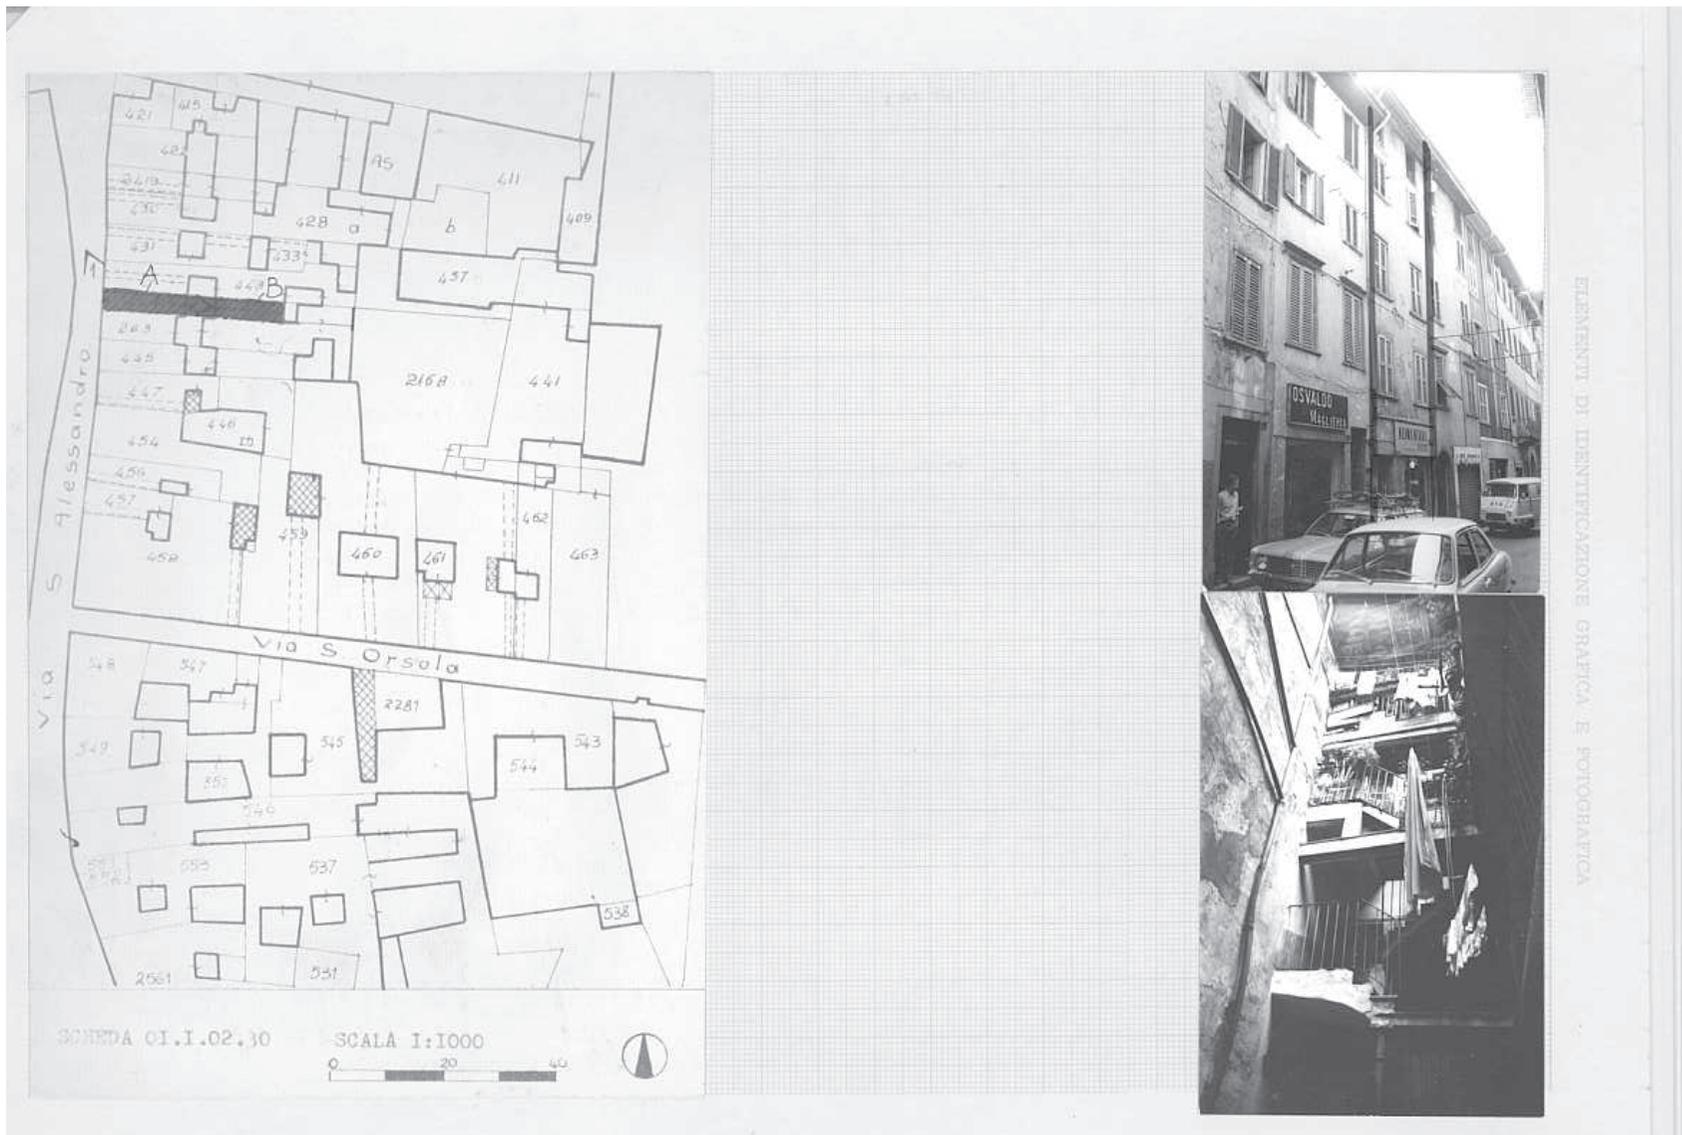
PROTEZIONE ESISTENTE P.R.G.n.a. art.11												piano terreno			1 2			A=3																	
PROTEZIONE PROPOSTA Fronte su via S.Alessandro												resto dell'edificio			1 2			B=4																	
												spazi liberi			1 2																				
DESTINAZIONE DI PIANO																																			
DATI CRONOLOGICI									DATI TIPOLOGICI									STRUTTURE E MATERIALI																	
In certina antica edificio prebabilmente secentesco									Edificio in certina su lette rettangolare sviluppate in profondità									Murature prevalentemente in mattoni																	
Trasformate piano terreno per negozi (telte prebabilmente piccole per tale)									Altezza di 5 piani più sottotetto abitabile									Solai in legno																	
									Copertura a falde									Tetto con orditura in legno e manto in ceppi																	
									Piccole cortile interne con scale esterne e ballatoi su due lati									Fronti intonacate con cornici delle aperture in arenaria

CARATTERISTICHE PARTICOLARI E CONTESTO									Piano terreno rivestite in ceppo																	
PROPRIETARIO ATTUALE									Contorni delle aperture semplici in arenaria									Scale e ballatoi sul lato ovest in legno																	
																		PROPOSTE DI RESTAURO																	
BIBLIOGRAFIA																		Consolidamento grisanamento e ristrutturazione																	
																		OSSERVAZIONI																	
DOCUMENTI ANNESSI									negozi, attività artigianali, vetrina, insegna, ecc.									Edificio in cattive condizioni																	
REG.167.24/190.31a																		REDATTA DA F.Mazza-giugno 1973																	
																		REVISIONATA DA V.Zanella-luglio 1973																	
																		VISTA DA																	
1 2 3 4 5 6 7 8 9									1 2 3 4 5 6 7 8 9									1 2 3 4 5 6 7 8 9
