| 1 2 3 4 5 6 7 8 9 | | | | | | | | | 1 2 3 4 5 6 7 8 9 | | | | | | | | | 1 2 3 4 5 6 7 8 9 | | | | | | | | | | | | | | | | | | | | | | | | | | | | | | | | | | | | | | | | | | | | |
|---|--|--|--|--|--|--|--|--|---|--|--|--|--|--|--|--|--|---|--|--|--|--|--|--|--|--|---|--|--|--|--|--|--|--|--|---|--|--|--|--|--|--|--|--|---|--|--|--|--|--|--|--|--|--|--|--|--|--|--|--|--|--|
| COMUNE DI BERGAMO | | | | | | | | | | | | | | | | | | INVENTARIO DEI BENI CULTURALI E AMBIENTALI | | | | | | | | | | | | | | | | | | MONUMENTI | | | | | | | | | | | | | | | | | | | | | | | | | | |
| DENOMINAZIONE Edificio residenziale | | | | | | | | | | | | | | | | | | EPOCA sec.XV-XX | | | | | | | | | 1 - VALORE ARCHITETTONICO | | | | | | | | | | | | | | | | | | NUMERO SCHEDA | | | | | | | | | | | | | | | | | |
| LOCALITÀ S.Alessandro - VIA S.Alessandro | | | | | | | | | | | | | | | | | | N. CIV 23-23A | | | | | | | | | a) pessimo b) cattivo c) mediocre<br>d) buono e) ottimo | | | | | | | | | | | | | | | | | | 0 1 1 0 2 3 1 | | | | | | | | | | | | | | | | | |

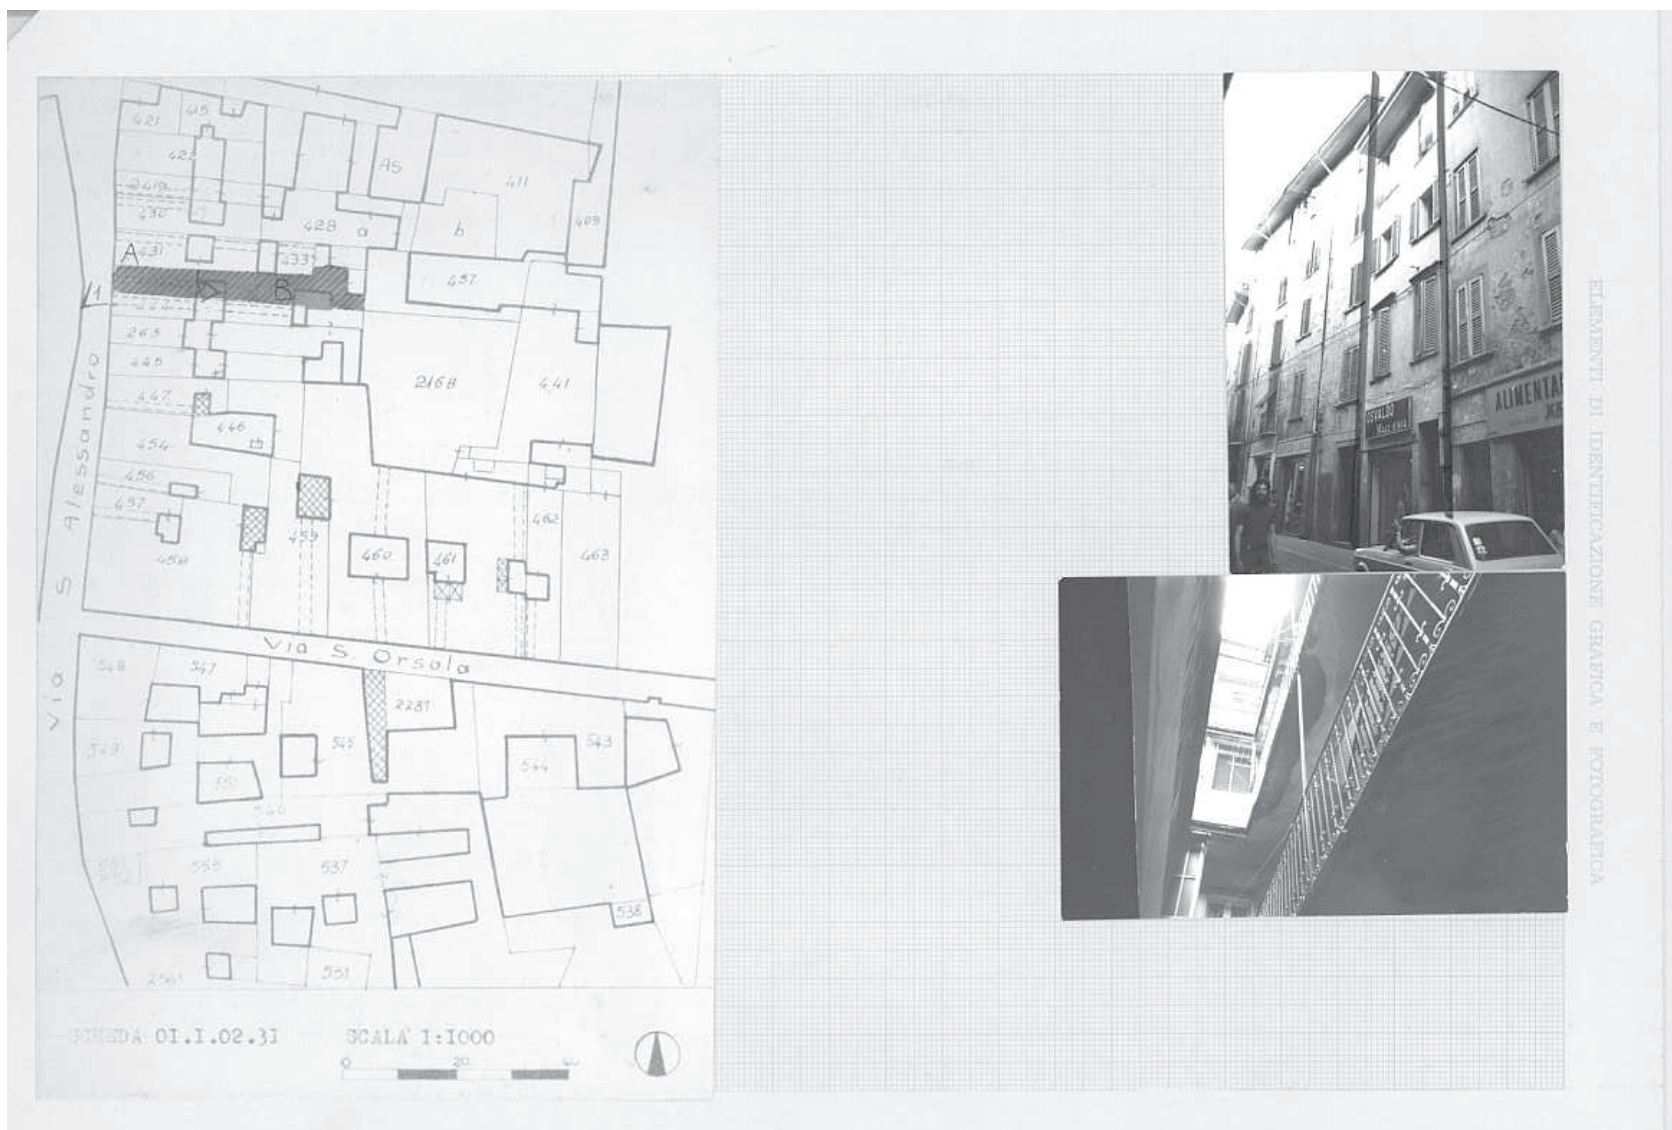
| 1 2 3 4 5 6 7 8 9 | | | | | | | | | 1 2 3 4 5 6 7 8 9 | | | | | | | | | 1 2 3 4 5 6 7 8 9 | | | | | | | | | | | | | | | | | | | | | | | | | | | | | | | | | | | | | | | | | | | | |
|---|--|--|--|--|--|--|--|--|---|--|--|--|--|--|--|--|--|---|--|--|--|--|--|--|--|--|---|--|--|--|--|--|--|--|--|---|--|--|--|--|--|--|--|--|---|--|--|--|--|--|--|--|--|--|--|--|--|--|--|--|--|--|
| Visibili murature almeno quattrocentesche a piano terra | | | | | | | | | | | | | | | | | | Edificio in cortina a pianta rettangolare sviluppata in profondità | | | | | | | | | Murature miste,intonacate | | | | | | | | | | | | | | | | | | | | | | | | | | | | | | | | | | | |
| Trasformazioni successive | | | | | | | | | | | | | | | | | | Altezza di 4 piani il corpo su strada,di 3 i corpi sul retro | | | | | | | | | Solai in legno | | | | | | | | | | | | | | | | | | | | | | | | | | | | | | | | | | | |
| In questo secolo:sostituiti i ballatoi in legno;trasformato il piano terreno (negozio e ingresso);tolto probabilmente portalino | | | | | | | | | | | | | | | | | | Tetto a falde | | | | | | | | | Fatto con orditura in legno e manto in coppi | | | | | | | | | | | | | | | | | | | | | | | | | | | | | | | | | | | |
| | | | | | | | | | | | | | | | | | | Muratura in pietra a bugne bombate sotto il rivestimento in ceppo del piano terra | | | | | | | | | Consolidamento,modifica piano terra in facciata,sostituzioni del ballatoi in legno | | | | | | | | | | | | | | | | | | | | | | | | | | | | | | | | | | | |
| | | | | | | | | | | | | | | | | | | Diverse altezze interne evidenti nelle dimensioni delle aperture | | | | | | | | | OSSERVAZIONI | | | | | | | | | | | | | | | | | | | | | | | | | | | | | | | | | | | |
| BIBLIOGRAFIA | | | | | | | | | | | | | | | | | | Cortile piccolo con scale(aeree) e ballatoi | | | | | | | | | Corpi retrostanti di possibile abbattimento .Frante inizialmente di pregio | | | | | | | | | | | | | | | | | | | | | | | | | | | | | | | | | | | |
