| 1 2 3 4 5 6 7 8 9 | | | | | | | | | 1 2 3 4 5 6 7 8 9 | | | | | | | | | 1 2 3 4 5 6 7 8 9 | | | | | | | | | | | | | | | | | | | | | | | | | | | | | | | | | | | |
|---|--|--|--|--|--|--|--|--|---|--|--|--|--|--|--|--|--|---|--|--|--|--|--|--|--|--|---|--|--|--|--|--|--|--|--|---|--|--|--|--|--|--|--|--|---|--|--|--|--|--|--|--|--|
| COMUNE DI BERGAMO | | | | | | | | | | | | | | | | | | INVENTARIO DEI BENI CULTURALI E AMBIENTALI | | | | | | | | | | | | | | | | | | MONUMENTI | | | | | | | | | | | | | | | | | |
| DENOMINAZIONE Edificio residenziale | | | | | | | | | | | | | | | | | | EPOCA sec.XVII-XVIII | | | | | | | | | 1 - VALORE ARCHITETTONICO | | | | | | | | | NUMERO SCHEDA | | | | | | | | | | | | | | | | | |
| LOCALITA S.Alessandro VIA S.Alessandro | | | | | | | | | | | | | | | | | | N. CIV. 31-31A | | | | | | | | | a) pessimo b) cattivo c) mediocre<br>d) buono e) ottimo | | | | | | | | | 0 1 1 0 2 3 6 | | | | | | | | | | | | | | | | | |

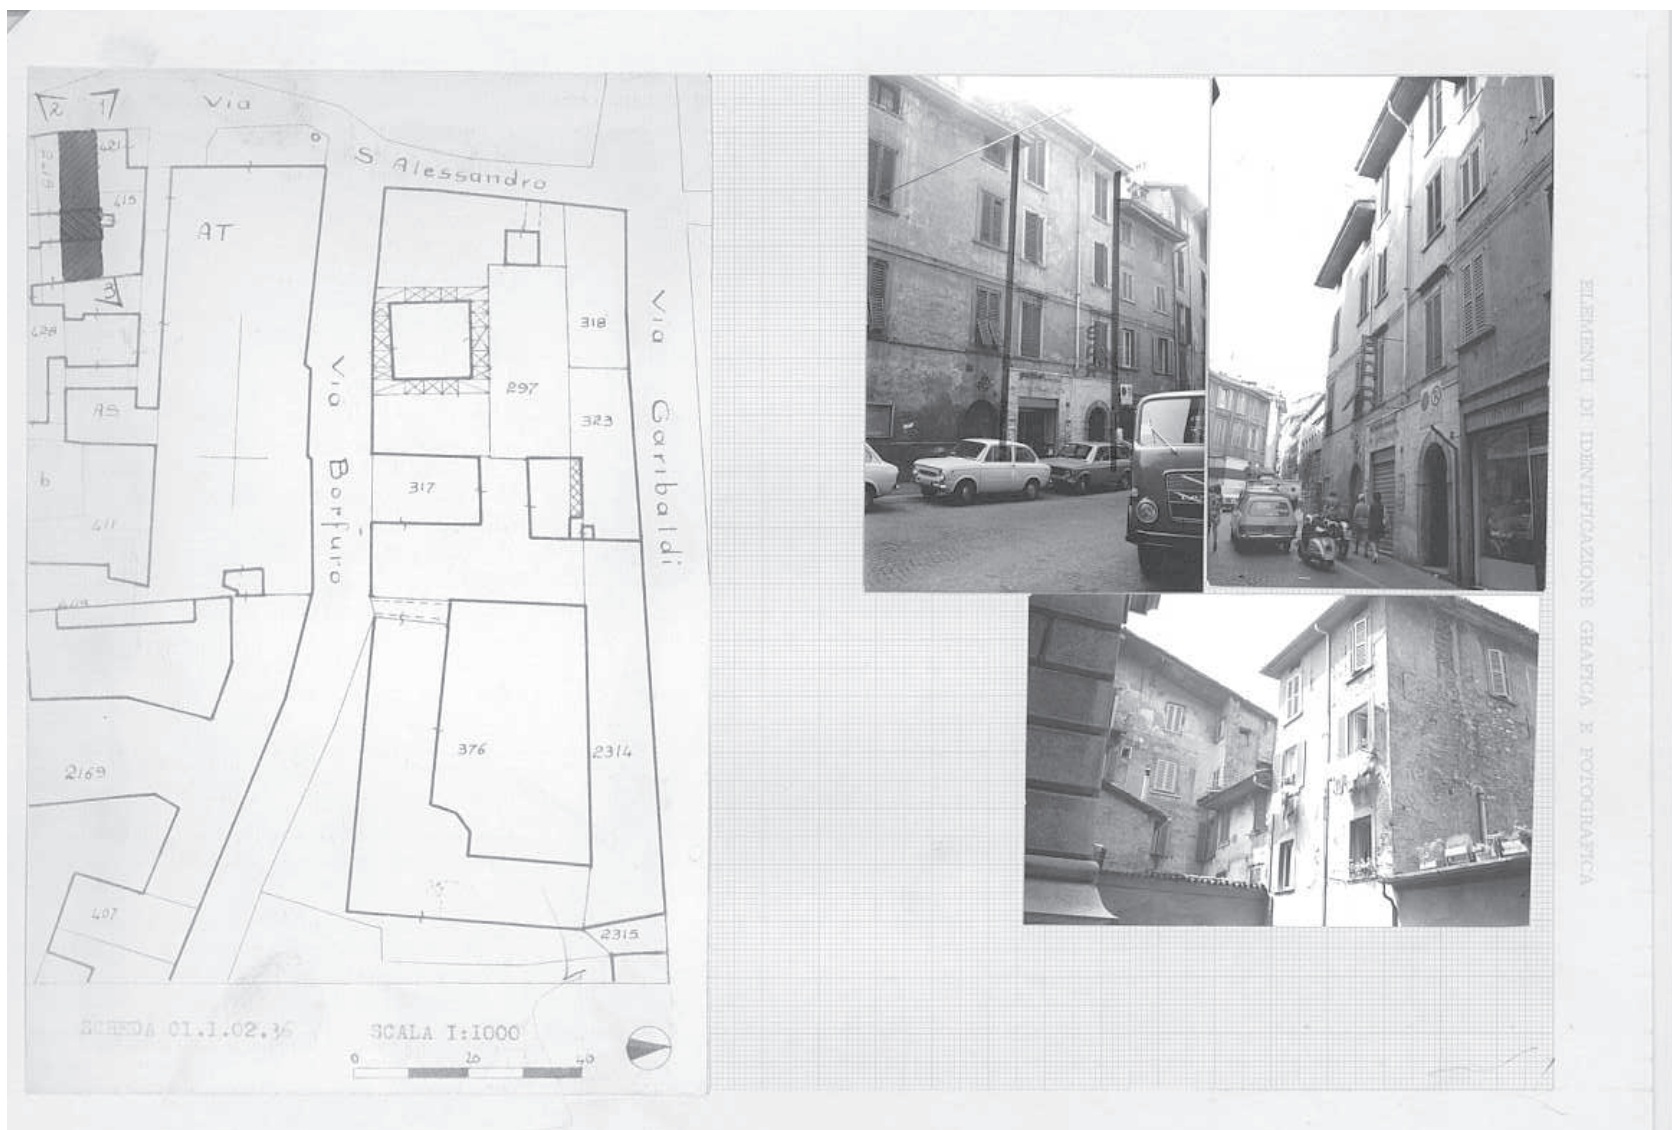
| 1 2 3 4 5 6 7 8 9 | | | | | | | | | 1 2 3 4 5 6 7 8 9 | | | | | | | | | 1 2 3 4 5 6 7 8 9 | | | | | | | | | | | | | | | | | | | | | | | | | | | | | | | | | | | |
|---|--|--|--|--|--|--|--|--|---|--|--|--|--|--|--|--|--|---|--|--|--|--|--|--|--|--|---|--|--|--|--|--|--|--|--|---|--|--|--|--|--|--|--|--|---|--|--|--|--|--|--|--|--|
| Edificio del XVII-XVIII secolo | | | | | | | | | | | | | | | | | | Edificio in cortina a pianta ret- | | | | | | | | | Murature miste,intonacate | | | | | | | | | | | | | | | | | | | | | | | | | | |
| Apertura posteriore per negozio a pia | | | | | | | | | | | | | | | | | | tangolare con cortile interno | | | | | | | | | Solai in legno | | | | | | | | | | | | | | | | | | | | | | | | | | |
| no terra | | | | | | | | | | | | | | | | | | Altezza di 4 piani | | | | | | | | | Tetto con orditura in legno e manto in | | | | | | | | | | | | | | | | | | | | | | | | | | |
| | | | | | | | | | | | | | | | | | | Copertura a falde | | | | | | | | | coppi | | | | | | | | | | | | | | | | | | | | | | | | | | |
| | | | | | | | | | | | | | | | | | | | | | | | | | | | Contorni aperture in arenaria | | | | | | | | | | | | | | | | | | | | | | | | | | |
| | | | | | | | | | | | | | | | | | | | | | | | | | | | Piano terreno rivestito in marmo | | | | | | | | | | | | | | | | | | | | | | | | | | |
| | | | | | | | | | | | | | | | | | | Portalino ad arco in pietra | | | | | | | | | Consolidamento e ristrutturazione inter | | | | | | | | | | | | | | | | | | | | | | | | | | |
| | | | | | | | | | | | | | | | | | | Coronamento rettilineo aggettante | | | | | | | | | na.modifica piano terreno.Rifacimento | | | | | | | | | | | | | | | | | | | | | | | | | | |
| | | | | | | | | | | | | | | | | | | sopra le finestre del 1° piano | | | | | | | | | OSSERVAZIONI | | | | | | | | | intonaco | | | | | | | | | | | | | | | | | |
| | | | | | | | | | | | | | | | | | | Cortile con scale e ballatoi aerei | | | | | | | | | Edificio in cattivo stato | | | | | | | | | | | | | | | | | | | | | | | | | | |
| BIBLIOGRAFIA | | | | | | | | | | | | | | | | | | coperto da falda del tetto | | | | | | | | | | | | | | | | | | | | | | | | | | | | | | | | | | | |
| NEG.167.37/155.29/159.36 | | | | | | | | | | | | | | | | | | Rivestimento apertura e insegna | | | | | | | | | REVISIONATA DA V.Zanella-luglio 1973 | | | | | | | | | | | | | | | | | | | | | | | | | | |
| | | | | | | | | | | | | | | | | | | bar in contrasto con l'ambiente | | | | | | | | | VISTA DA | | | | | | | | | | | | | | | | | | | | | | | | | | |
