| 1 2 3 4 5 6 7 8 9 | | | | | | | | | 1 2 3 4 5 6 7 8 9 | | | | | | | | | 1 2 3 4 5 6 7 8 9 | | | | | | | | | | | | | | | | | | | | | | | | | | |
|---|--|--|--|---|--|--|--|---|---|--|--|---|--|--|--|--|--|---|--|--|--|--|--|--|--|--|---|--|--|--|--|--|--|--|--|---|--|--|--|--|--|--|--|--|
| COMUNE DI BERGAMO | | | | | | | | | | | | | | | | | | INVENTARIO DEI BENI CULTURALI E AMBIENTALI | | | | | | | | | | | | | | | | | | MONUMENTI | | | | | | | | |
| DENOMINAZIONE Edificio residenziale | | | | | | | | | | | | | | | | | | EPOCA sec.XVII-XVIII | | | | | | | | | 1 - VALORE ARCHITETTONICO<br>a) pessimo b) cattivo c) mediocre<br>d) buono e) ottimo | | | | | | | | | NUMERO SCHEDA<br>0 1 1 0 2 3 7 | | | | | | | | |
| LOCALITÀ S.Alessandro VIA S.Alessandro | | | | | | | | | | | | | | | | | | N. CIV. 33-33A | | | | | | | | | 2 - NECESSITÀ DI RESTAURO<br>a) impossibile b) restauro integrale<br>c) restauro interno o esterno<br>d) restauri parziali e) ottime condizioni | | | | | | | | | GRADO<br>a b c d e<br>3 | | | | | | | | |

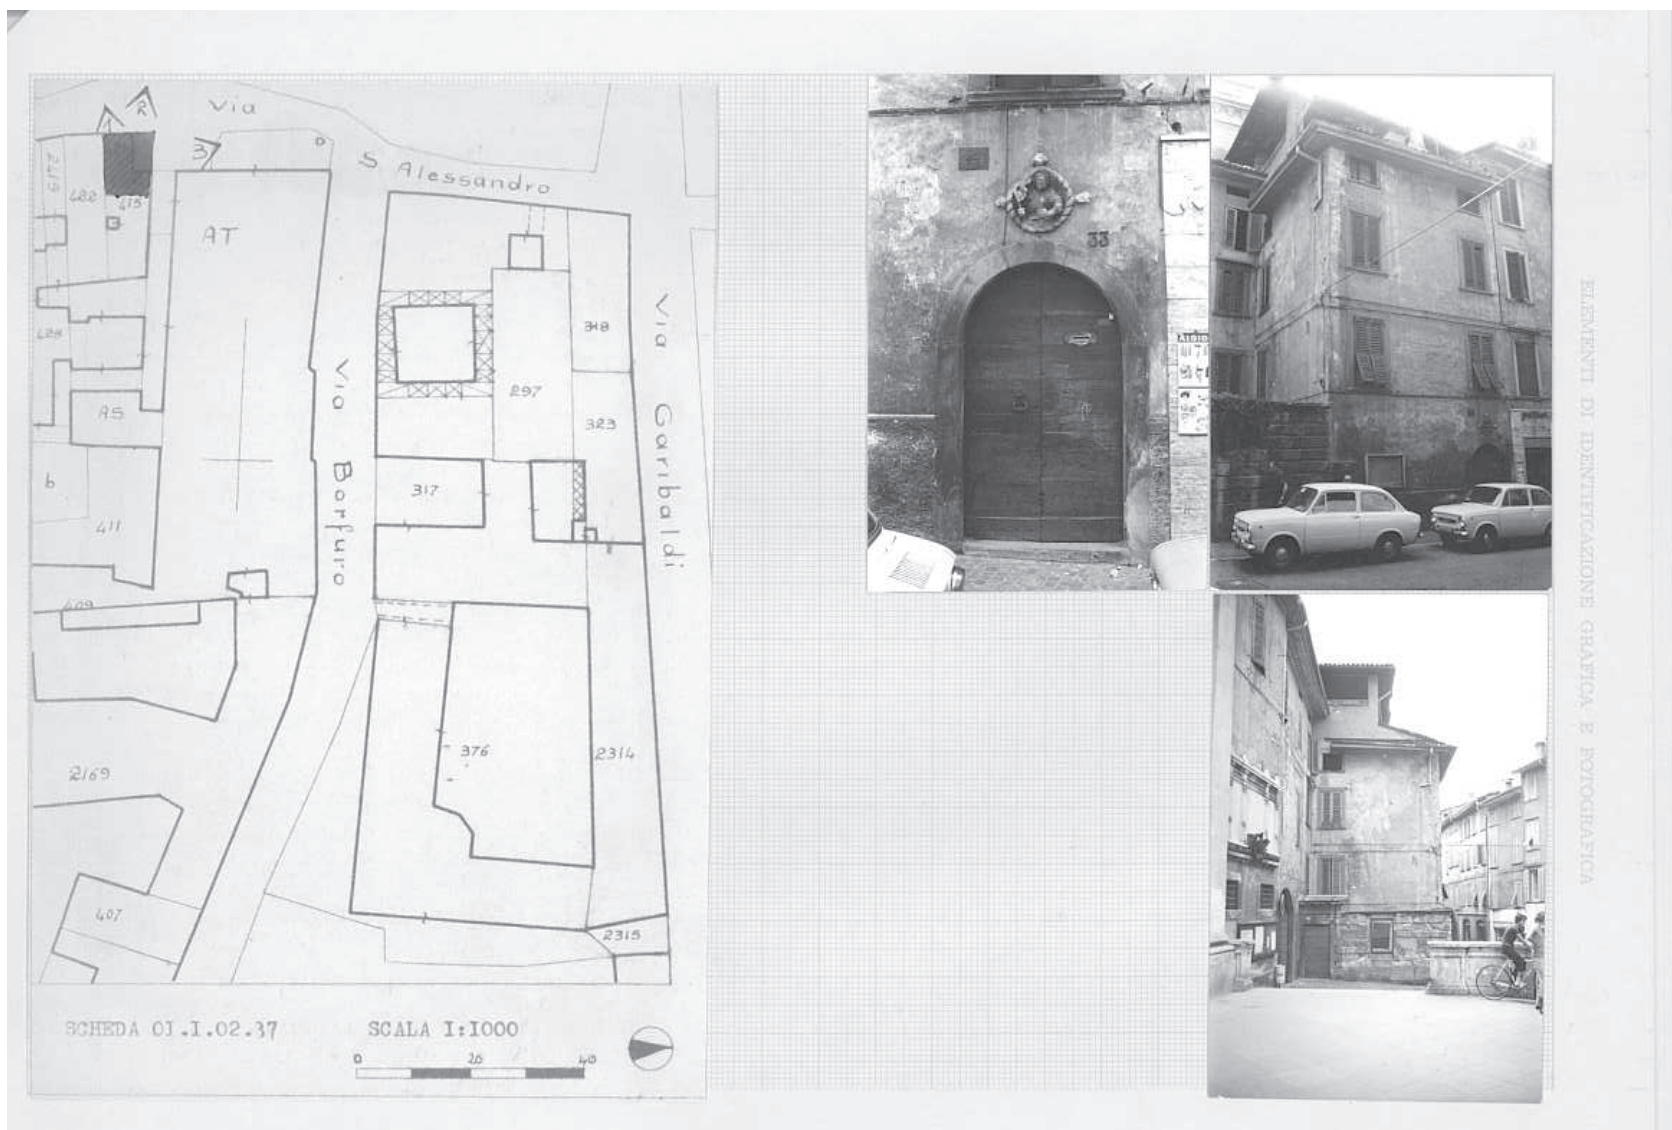
| 1 2 3 4 5 6 7 8 9 | | | | | | | | | 1 2 3 4 5 6 7 8 9 | | | | | | | | | 1 2 3 4 5 6 7 8 9 | | | | | | | | | | | | | | | | | | | | | | | | | | |
|---|--|--|--|---|--|--|--|---|---|--|--|---|--|--|--|--|--|---|--|--|--|--|--|--|--|--|---|--|--|--|--|--|--|--|--|---|--|--|--|--|--|--|--|--|
| | | | | | | | | | | | | | | | | | | Notevole piccolo portale in pietra su via S.Alessandro sormontato da medaglione in pietra raffigurante guerriero aureolato(S.Alessandro ?) | | | | | | | | | Ristrutturazione per risanamento | | | | | | | | | | | | | | | | | |
| | | | | | | | | | | | | | | | | | | Piccolo spazio rettangolare d'angolo non coperto,delimitato da muro (intonacato a bugne rettangolari) che presenta verso la chiesa un portale | | | | | | | | | Valorizzazione fronti | | | | | | | | | | | | | | | | | |
| | | | | | | | | | | | | | | | | | | | | | | | | | | | Edificio in cattivo stato | | | | | | | | | | | | | | | | | |
