1 2 3 4 5 6 7 8 9									1 2 3 4 5 6 7 8 9									1 2 3 4 5 6 7 8 9																																			
COMUNE DI BERGAMO																		INVENTARIO DEI BENI CULTURALI E AMBIENTALI																		MONUMENTI																	
DENOMINAZIONE																		Edificio residenziale																		EPOCA									sec.XVII-XVIII								
LOCALITÀ																		S.Alessandro VIA S.Alessandro																		N. CIV.									35								
CATASTO																		Bergamo f.11;mp.415																		1 - VALORE ARCHITETTONICO									a) pessimo b) cattivo c) mediocre d) buono e) ottimo								
PROPRIETÀ																		religiosa																		USO ATTUALE									abitazione sagrestano								
STRUTTURE VERTICALI																		<input type="checkbox"/>																		STRUTTURE ORIZZONTALI									<input type="checkbox"/>								
COPERTURE																		<input type="checkbox"/>																		UMIDITÀ									<input type="checkbox"/>

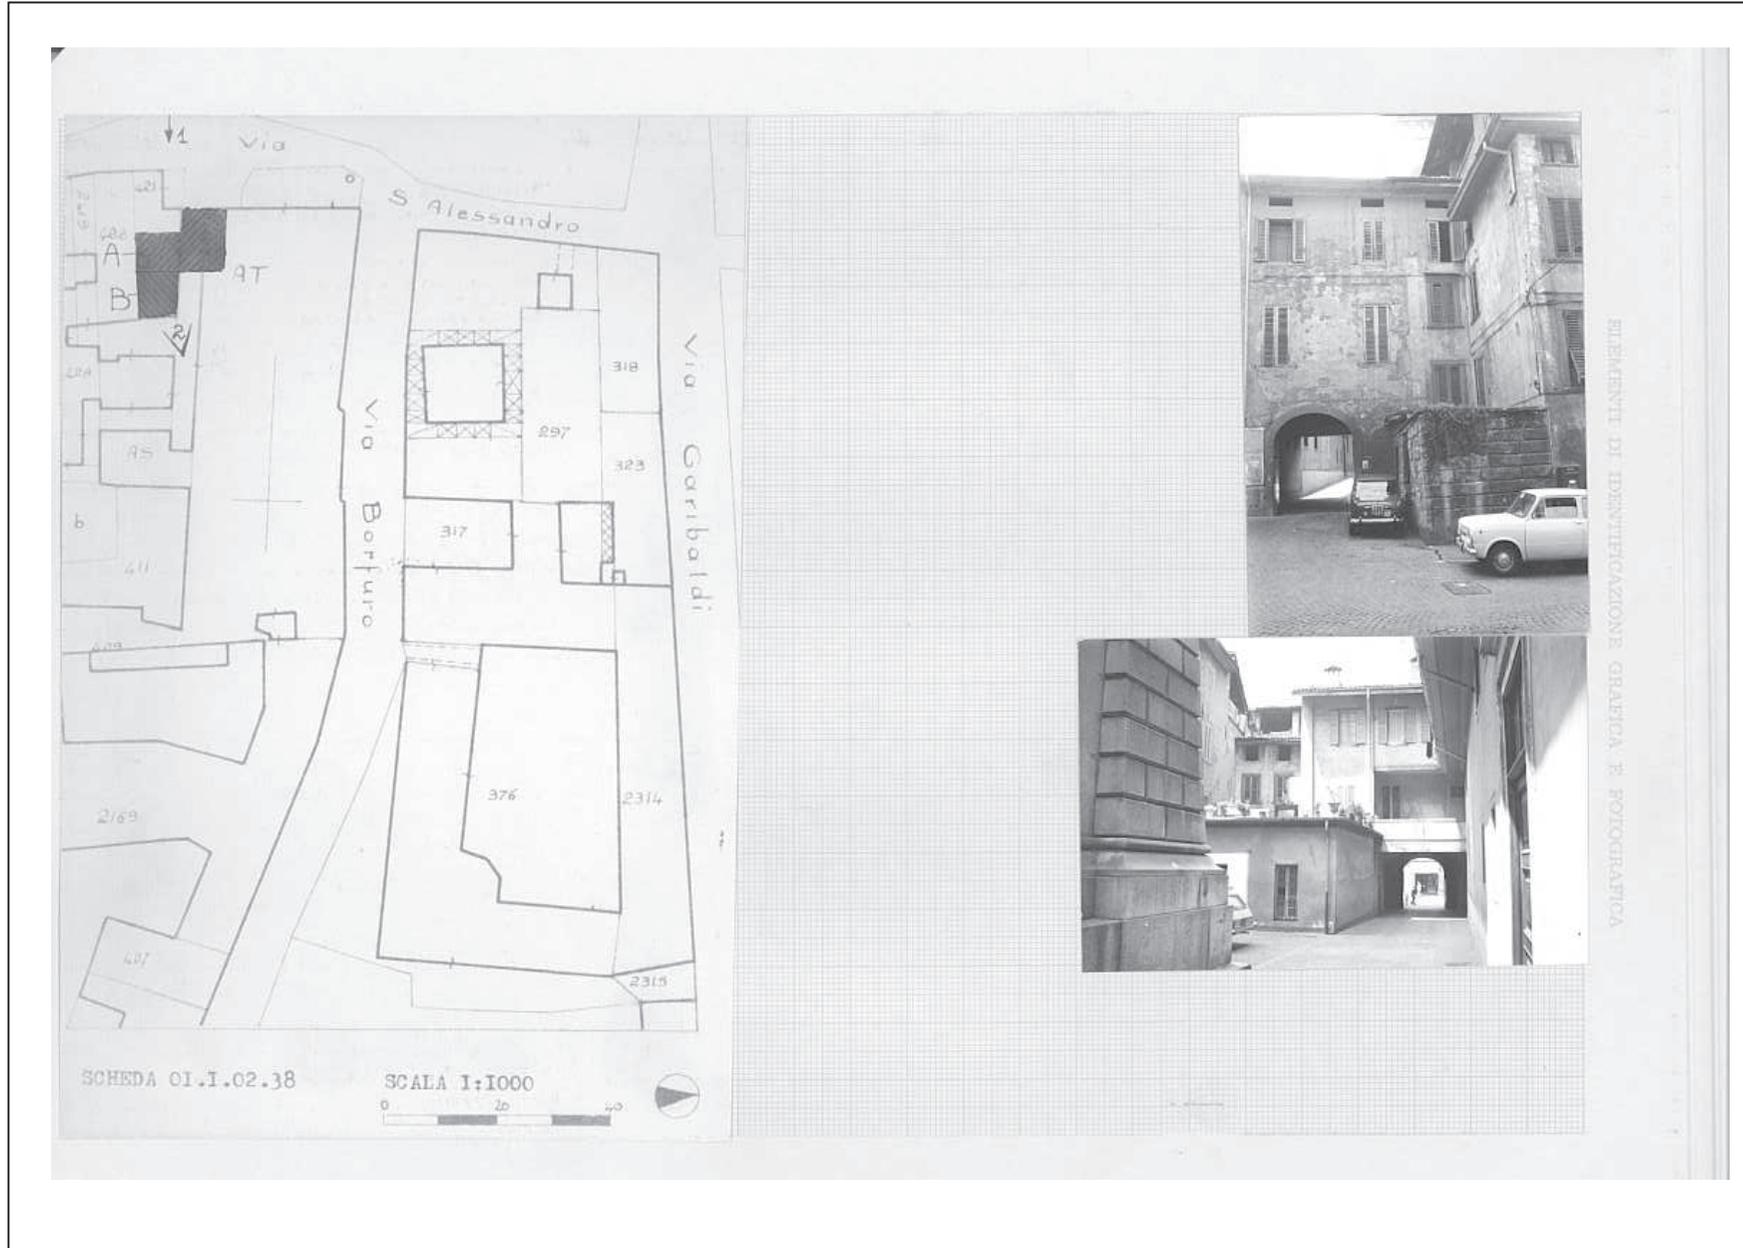
PROTEZIONE ESISTENTE																		P.R.G.n.a. art.11 e 13																		2 - NECESSITÀ DI RESTAURO									a) impossibile b) restauro integrale c) restauro interno o esterno d) restauri parziali e) ottime condizioni								
PROTEZIONE PROPOSTA																																				piano terreno									1/2								
																																				resto dell'edificio									1/2								
																																				spazi liberi									1/2								
																																				DESTINAZIONE DI PIANO																	
DATI CRONOLOGICI																		Edificio del XVII-XVIII secolo																		DATI TIPOLOGICI									Edificio in cortina a pianta irregolare alto due-tre piani con coperto aggiunto a un piano coperto a terrazza(B)								
Parte bassa a un piano(B)sul retro aggiunta recentemente																																				STRUTTURE E MATERIALI									Murature miste,intonacate Solai in legno Tetto con orditura in legno e manto in coppi Contorni aperture in pietra

CARATTERISTICHE PARTICOLARI E CONTESTO									L'edificio è addossato alla chiesa di S.Alessandro e non costituisce un'unità edilizia a sè,in quanto è pure strettamente collegato al mp.421(v.scheda 01.1.02.37)								
PROPRIETARIO ATTUALE																																				PROPOSTE DI RESTAURO									Ristrutturazione,risanamento								
BIBLIOGRAFIA																																				OSSERVAZIONI									Edificio in cattivo stato								
DOCUMENTI ANNESSI																		NEG.167.36/159.35																		negozii, attività artigianali, vetrine, insegne, ecc.									REDATTA DA F.Mazza-giugno 1973								
																																													REVISIONATA DA V.Zanella-luglio 1973								
																																				VISTA DA																	
1 2 3 4 5 6 7 8 9									1 2 3 4 5 6 7 8 9									1 2 3 4 5 6 7 8 9
