1 2 3 4 5 6 7 8 9									1 2 3 4 5 6 7 8 9									1 2 3 4 5 6 7 8 9																																			
<b>COMUNE DI BERGAMO</b>																		<b>INVENTARIO DEI BENI CULTURALI E AMBIENTALI</b>																		<b>MONUMENTI</b>																	
DENOMINAZIONE <b>Edificio residenziale</b>																		EPOCA <b>sec. XIX</b>									1 - VALORE ARCHITETTONICO									NUMERO SCHEDA																	
LOCALITÀ <b>S. Alessandro VIA S. Orsola (interno)</b>																		N. CIV.									a) pessimo b) cattivo c) mediocre d) buono e) ottimo									0 1 1 0 2 4 1																	
CATASTO <b>Bergamo f. 11; mp. 441</b>																											2 - NECESSITÀ DI RESTAURO																										
PROPRIETÀ <b>privata</b>																		USO ATTUALE <b>laboratorio artigiano, abitazione</b>									a) impossibile b) restauro integrale c) restauro interno o esterno d) restauri parziali e) ottime condizioni									GRADO

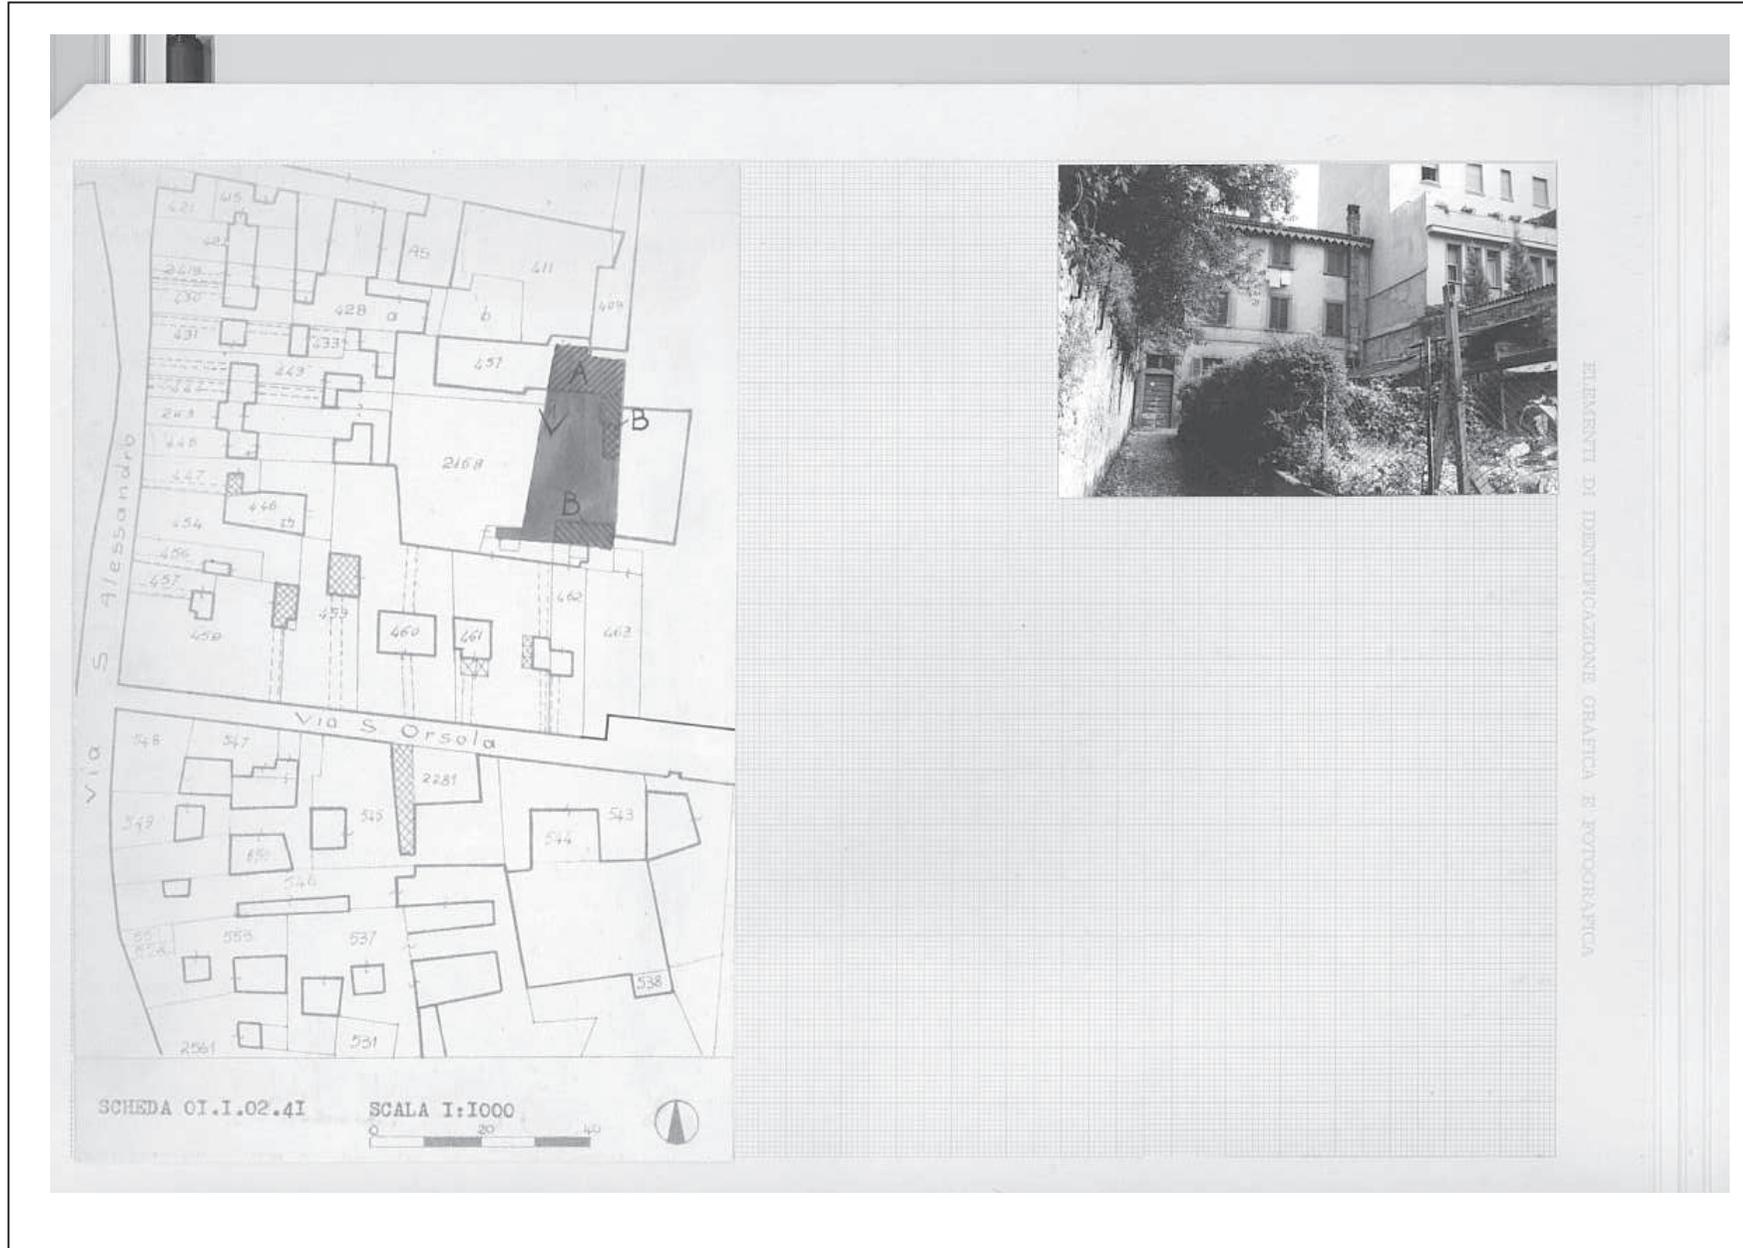
STRUTTURE VERTICALI <input type="checkbox"/>						STRUTTURE ORIZZONTALI <input type="checkbox"/>						COBERTURE <input type="checkbox"/>						UMIDITÀ <input type="checkbox"/>						a			b			c			d			e																	
PROTEZIONE ESISTENTE <b>P.R.G.n.a. art. 11</b>																		piano terreno									1 2									A=3																	
PROTEZIONE PROPOSTA <b>La fronte sud con spazio verde e il sentiero acciottolato d'accesso da via S. Orsola</b>																		resto dell'edificio									1 2									B=6																	
																		spazi liberi									1 2																										
																		DESTINAZIONE DI PIANO																																			
DATI CRONOLOGICI																		DATI TIPOLOGICI																		STRUTTURE E MATERIALI																	
<b>Edificio del XIX secolo</b>																		<b>Edificio aderente ad altro edificio, interno rispetto alla cortina su strada a pianta pressochè rettangolare</b>																		<b>Murature miste, intonacate</b>

<b>Aggiunti a sud due bassi corpi di fabbrica uno aderente all'edificio, l'altro staccato al fondo del mappale</b>																		<b>Altezza di 3 piani</b>																		<b>Solai in legno</b>																	
<b>Aggiunta baracca e tettoia nello spazio adibito ad ortaglia</b>																		<b>Copertura a due falde</b>																		<b>Tetto con orditura in legno e manto in coppi</b>																	
PROPRIETARIO ATTUALE																		CARATTERISTICHE PARTICOLARI E CONTESTO																		PROPOSTE DI RESTAURO																	
																		<b>Accesso dal mp. 461 (v. scheda 01.1.02.209) per un sentiero acciottolato aderente ad un vecchio muro</b>																		<b>Ripulitura e sistemazione orto</b>																	
																		<b>Angolo di sapore ancora rustico, malgrado l'incombente presenza delle costruzioni moderne adiacenti</b>																		<b>Demolire corpi B e baracche</b>
