| 1 2 3 4 5 6 7 8 9 | | | | | | | | | 1 2 3 4 5 6 7 8 9 | | | | | | | | | 1 2 3 4 5 6 7 8 9 | | | | | | | | | | | | | | | | | | | | | | | | | | | | | | | | | | | |
|---|--|--|--|--|--|--|--|--|---|--|--|--|--|--|--|--|--|---|--|--|--|--|--|--|--|--|---|--|--|--|--|--|--|--|--|---|--|--|--|--|--|--|--|--|---|--|--|--|--|--|--|--|--|
| <b>COMUNE DI BERGAMO</b> | | | | | | | | | | | | | | | | | | <b>INVENTARIO DEI BENI CULTURALI E AMBIENTALI</b> | | | | | | | | | | | | | | | | | | <b>MONUMENTI</b> | | | | | | | | | | | | | | | | | |
| DENOMINAZIONE Istituto Prof. di Stato per il Commercio | | | | | | | | | | | | | | | | | | EPOCA sec.XX prima '45 | | | | | | | | | 1 - VALORE ARCHITETTONICO | | | | | | | | | NUMERO SCHEDA | | | | | | | | | | | | | | | | | |
| LOCALITA S.Alessandro VIA Garibaldi | | | | | | | | | | | | | | | | | | N. CIV. 2 | | | | | | | | | a) pessimo b) cattivo c) mediocre<br>d) buono e) ottimo | | | | | | | | | 0 1 1 0 2 4 9 | | | | | | | | | | | | | | | | | |

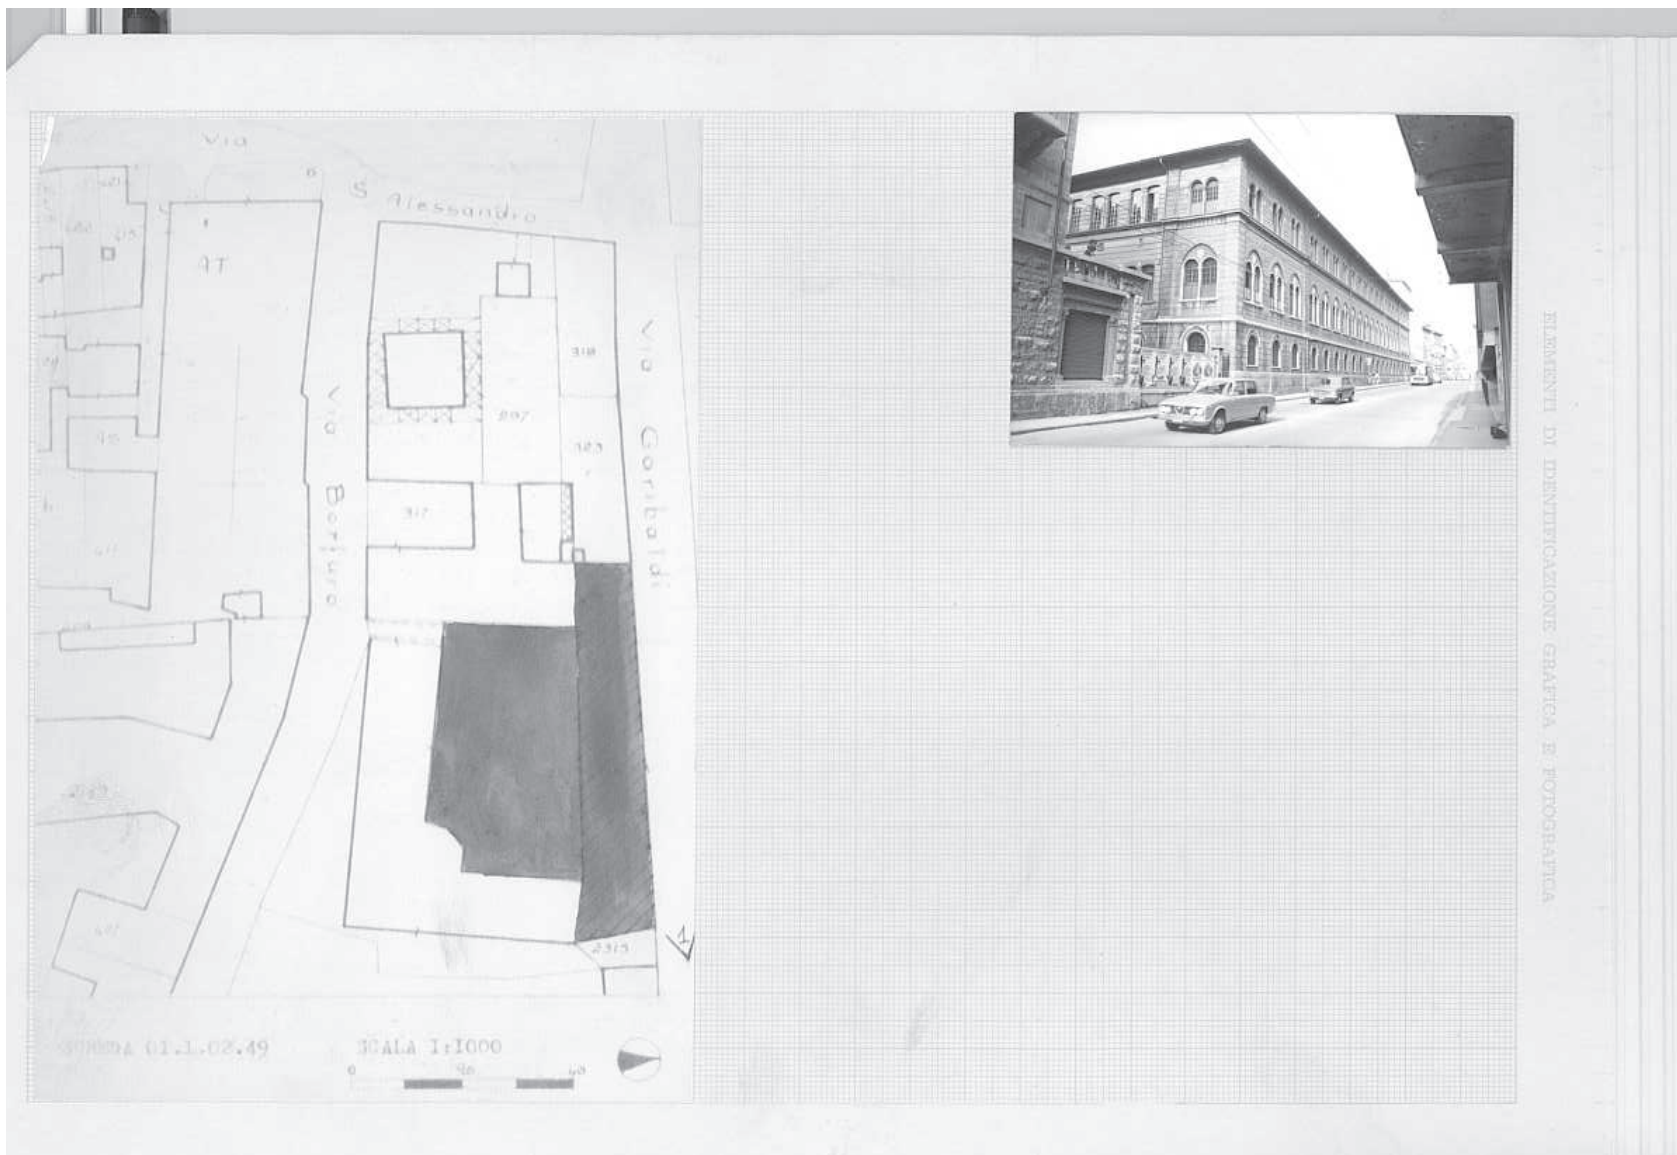
| 1 2 3 4 5 6 7 8 9 | | | | | | | | | 1 2 3 4 5 6 7 8 9 | | | | | | | | | 1 2 3 4 5 6 7 8 9 | | | | | | | | | | | | | | | | | | | | | | | | | | | | | | | | | | | |
|---|--|--|--|--|--|--|--|--|---|--|--|--|--|--|--|--|--|---|--|--|--|--|--|--|--|--|---|--|--|--|--|--|--|--|--|---|--|--|--|--|--|--|--|--|---|--|--|--|--|--|--|--|--|
| Costruito nel XX secolo (prima '45) | | | | | | | | | | | | | | | | | | Edificio a testata di cortina | | | | | | | | | Muratura mista, in parte intonacata, in | | | | | | | | | | | | | | | | | | | | | | | | | | |
| | | | | | | | | | | | | | | | | | | Pianta rettangolare | | | | | | | | | parte rivestita in ceppo di Brembate | | | | | | | | | | | | | | | | | | | | | | | | | | |
| | | | | | | | | | | | | | | | | | | Altezza di tre piani su via Garibaldi, di quattro verso il cortile | | | | | | | | | Contorni delle aperture in pietra artificiale | | | | | | | | | | | | | | | | | | | | | | | | | | |
| | | | | | | | | | | | | | | | | | | Copertura a padiglione | | | | | | | | | Tetto con orditura in legno e manto in marsigliesi | | | | | | | | | | | | | | | | | | | | | | | | | | |
| | | | | | | | | | | | | | | | | | | Fronte su strada di stile neo-rinascimentale con sopraluci delle aperture in cotto | | | | | | | | | | | | | | | | | | | | | | | | | | | | | | | | | | | |
| | | | | | | | | | | | | | | | | | | | | | | | | | | | Edificio facente parte di una cortina niente affatto omogenea e di presenza piuttosto pesante | | | | | | | | | | | | | | | | | | | | | | | | | | |
