| 1 2 3 4 5 6 7 8 9 | | | | | | | | | 1 2 3 4 5 6 7 8 9 | | | | | | | | | 1 2 3 4 5 6 7 8 9 | | | | | | | | | | | | | | | | | | | | | | | | | | | | | | | | | | | | | | | | | | | | |
|---|--|--|--|--|--|--|--|--|---|--|--|--|--|--|--|--|--|---|--|--|--|--|--|--|--|--|--|--|--|--|--|--|--|--|--|---|--|--|--|--|--|--|--|--|---|--|--|--|--|--|--|--|--|---|--|--|--|--|--|--|--|--|
| <b>COMUNE DI BERGAMO</b> | | | | | | | | | | | | | | | | | | <b>INVENTARIO DEI BENI CULTURALI E AMBIENTALI</b> | | | | | | | | | | | | | | | | | | <b>MONUMENTI</b> | | | | | | | | | | | | | | | | | | | | | | | | | | |
| DENOMINAZIONE Edificio residenziale | | | | | | | | | | | | | | | | | | EPOCA sec.XVI(?) - XVII | | | | | | | | | | | | | | | | | | 1. VALORE ARCHITETTONICO | | | | | | | | | NUMERO SCHEDA | | | | | | | | | | | | | | | | | |
| LOCALITÀ S.Alessandro VIA Broseta (angolo via Lapacano) | | | | | | | | | | | | | | | | | | N. CIV. 47A-47 | | | | | | | | | | | | | | | | | | a) pessimo b) cattivo c) mediocre d) buono e) ottimo | | | | | | | | | 0 1 1 0 3 0 1 | | | | | | | | | | | | | | | | | |

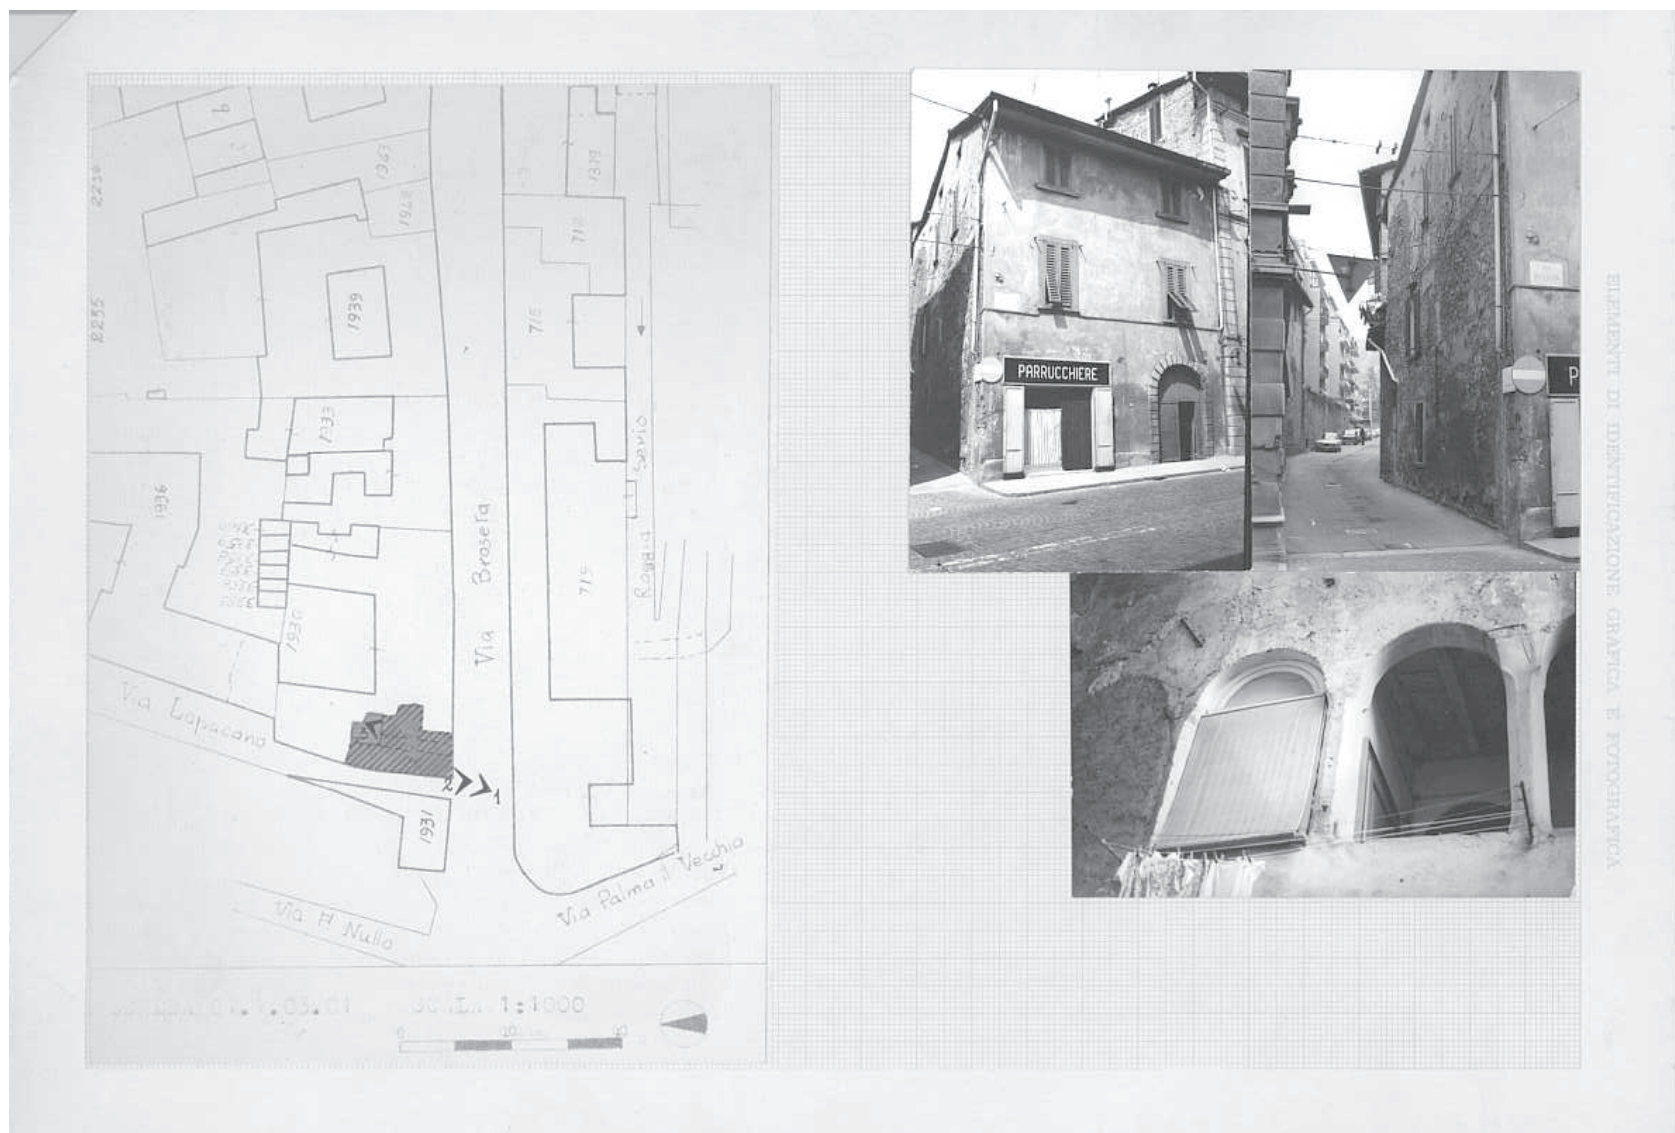
| 1 2 3 4 5 6 7 8 9 | | | | | | | | | 1 2 3 4 5 6 7 8 9 | | | | | | | | | 1 2 3 4 5 6 7 8 9 | | | | | | | | | | | | | | | | | | | | | | | | | | | | | | | | | | | | | | | | | | | | |
|---|--|--|--|--|--|--|--|--|---|--|--|--|--|--|--|--|--|---|--|--|--|--|--|--|--|--|--|--|--|--|--|--|--|--|--|---|--|--|--|--|--|--|--|--|---|--|--|--|--|--|--|--|--|---|--|--|--|--|--|--|--|--|
| | | | | | | | | | | | | | | | | | | Buon portale ad arco in pietra bugnata su via Broseta | | | | | | | | | | | | | | | | | | Intervento di liberazione dalle strutture del retro (mp. 1930) | | | | | | | | | | | | | | | | | | | | | | | | | | |
| BIBLIOGRAFIA | | | | | | | | | | | | | | | | | | Cortile interno con elementi di loggia interessanti e pilastri ottagonali a spigoli smussati, frammentati a parti molto degradate | | | | | | | | | | | | | | | | | | OSSERVAZIONI | | | | | | | | | | | | | | | | | | | | | | | | | | |
| | | | | | | | | | | | | | | | | | | | | | | | | | | | | | | | | | | | | Fronte su via Lapacano degradata | | | | | | | | | | | | | | | | | | | | | | | | | | |
| NEG. 74.6 / 64.10 / 64.19 | | | | | | | | | | | | | | | | | | Apertura e insegna negozio in contrasto con l'ambiente | | | | | | | | | | | | | | | | | | REDATTA DA F. Mazza -febbraio 1973 | | | | | | | | | | | | | | | | | | | | | | | | | | |
