| 1 2 3 4 5 6 7 8 9 | | | | | | | | | 1 2 3 4 5 6 7 8 9 | | | | | | | | | 1 2 3 4 5 6 7 8 9 | | | | | | | | | | | | | | | | | | | | | | | | | | | | | | | | | | | | | | | | | | | | |
|---|--|--|--|--|--|--|--|--|---|--|--|--|--|--|--|--|--|---|--|--|--|--|--|--|--|--|--|--|--|--|--|--|--|--|--|---|--|--|--|--|--|--|--|--|---|--|--|--|--|--|--|--|--|---|--|--|--|--|--|--|--|--|
| COMUNE DI BERGAMO | | | | | | | | | | | | | | | | | | INVENTARIO DEI BENI CULTURALI E AMBIENTALI | | | | | | | | | | | | | | | | | | MONUMENTI | | | | | | | | | | | | | | | | | | | | | | | | | | |
| DENOMINAZIONE Edificio residenziale | | | | | | | | | | | | | | | | | | EPOCA sec. XVIII | | | | | | | | | | | | | | | | | | 1 - VALORE ARCHITETTONICO | | | | | | | | | NUMERO SCHEDA | | | | | | | | | | | | | | | | | |
| LOCALITÀ S. Alessandro VIA Broseta, angolo via Lapacano | | | | | | | | | | | | | | | | | | N. CIV. 45 | | | | | | | | | | | | | | | | | | a) pessimo b) cattivo c) mediocre d) buono e) ottimo | | | | | | | | | 0 1 1 0 3 0 2 | | | | | | | | | | | | | | | | | |

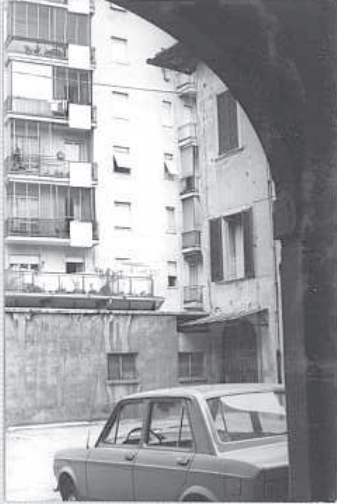
| 1 2 3 4 5 6 7 8 9 | | | | | | | | | 1 2 3 4 5 6 7 8 9 | | | | | | | | | 1 2 3 4 5 6 7 8 9 | | | | | | | | | | | | | | | | | | | | | | | | | | |
|---|--|--|--|--|--|--|--|--|---|--|--|--|--|--|--|--|--|---|--|--|--|--|--|--|--|--|--|--|--|--|--|--|--|--|--|---|--|--|--|--|--|--|--|--|
| altri elementi di identificazione grafica e fotografica | | | | | | | | | | | | | | | | | | | | | | | | | | | | | | | | | | | | | | | | | | | | |

| 1 2 3 4 5 6 7 8 9 | | | | | | | | | 1 2 3 4 5 6 7 8 9 | | | | | | | | | 1 2 3 4 5 6 7 8 9 | | | | | | | | | | | | | | | | | | | | | | | | | | | | | | | | | | | | | | | | | | | | |
|---|--|--|--|--|--|--|--|--|---|--|--|--|--|--|--|--|--|---|--|--|--|--|--|--|--|--|--|--|--|--|--|--|--|--|--|---|--|--|--|--|--|--|--|--|---|--|--|--|--|--|--|--|--|---|--|--|--|--|--|--|--|--|
| Edificio del XVIII secolo | | | | | | | | | | | | | | | | | | Edificio in cortina alto tre piani | | | | | | | | | | | | | | | | | | Muratura in pietra(ciottole) e intona- | | | | | | | | | | | | | | | | | | | | | | | | | | |
| Su via Lapacano notevoli deformazioni | | | | | | | | | | | | | | | | | | più sottotetto abitato. Impianto | | | | | | | | | | | | | | | | | | co, contorni in pietra di Sarnico | | | | | | | | | | | | | | | | | | | | | | | | | | |
| alle aperture | | | | | | | | | | | | | | | | | | di una certa importanza. Portale | | | | | | | | | | | | | | | | | | Copertura con orditura in legno e man- | | | | | | | | | | | | | | | | | | | | | | | | | | |
| Interventi recenti in facciata (1968-) | | | | | | | | | | | | | | | | | | unico al piano terreno, senza nego- | | | | | | | | | | | | | | | | | | to in coppi | | | | | | | | | | | | | | | | | | | | | | | | | | |
| con apertura di porte finestre nel lato destro | | | | | | | | | | | | | | | | | | zi, spazio scala forse deformato in | | | | | | | | | | | | | | | | | | Struttura povera verso via Lapacano | | | | | | | | | | | | | | | | | | | | | | | | | | |

| 1 2 3 4 5 6 7 8 9 | | | | | | | | | 1 2 3 4 5 6 7 8 9 | | | | | | | | | 1 2 3 4 5 6 7 8 9 | | | | | | | | | | | | | | | | | | | | | | | | | | | | | | | | | | | | | | | | | | | | |
|---|--|--|--|--|--|--|--|--|---|--|--|--|--|--|--|--|--|---|--|--|--|--|--|--|--|--|--|--|--|--|--|--|--|--|--|---|--|--|--|--|--|--|--|--|---|--|--|--|--|--|--|--|--|---|--|--|--|--|--|--|--|--|
| | | | | | | | | | | | | | | | | | | decisamente buoni. Intervento recen- | | | | | | | | | | | | | | | | | | Ripristino fronte e recupero spazi inter- | | | | | | | | | | | | | | | | | | | | | | | | | | |
