| 1 | | | | | | | | | 2 | | | | | | | | | 3 | | | | | | | | | | | |
|---|--|--|---|--|--|---|--|--|---|--|--|--|--|--|--|--|--|---|--|--|---|--|--|---|--|--|---|--|--|
| COMUNE DI BERGAMO | | | | | | | | | | | | | | | | | | INVENTARIO DEI BENI CULTURALI E AMBIENTALI | | | | | | | | | MONUMENTI | | |
| DENOMINAZIONE Edificio residenziale | | | | | | | | | | | | EPOCA sec.XVIII-XIX | | | | | | 1 - VALORE ARCHITETTONICO | | | | | | | | | NUMERO SCHEDA | | |
| LOCALITÀ S.Alessandro | | | | | | VIA Broseta | | | | | | N. CIV. 41-39 | | | | | | a) pessimo b) cattivo c) mediocre d) buono e) ottimo | | | | | | | | | 0 1 1 0 3 0 4 | | |

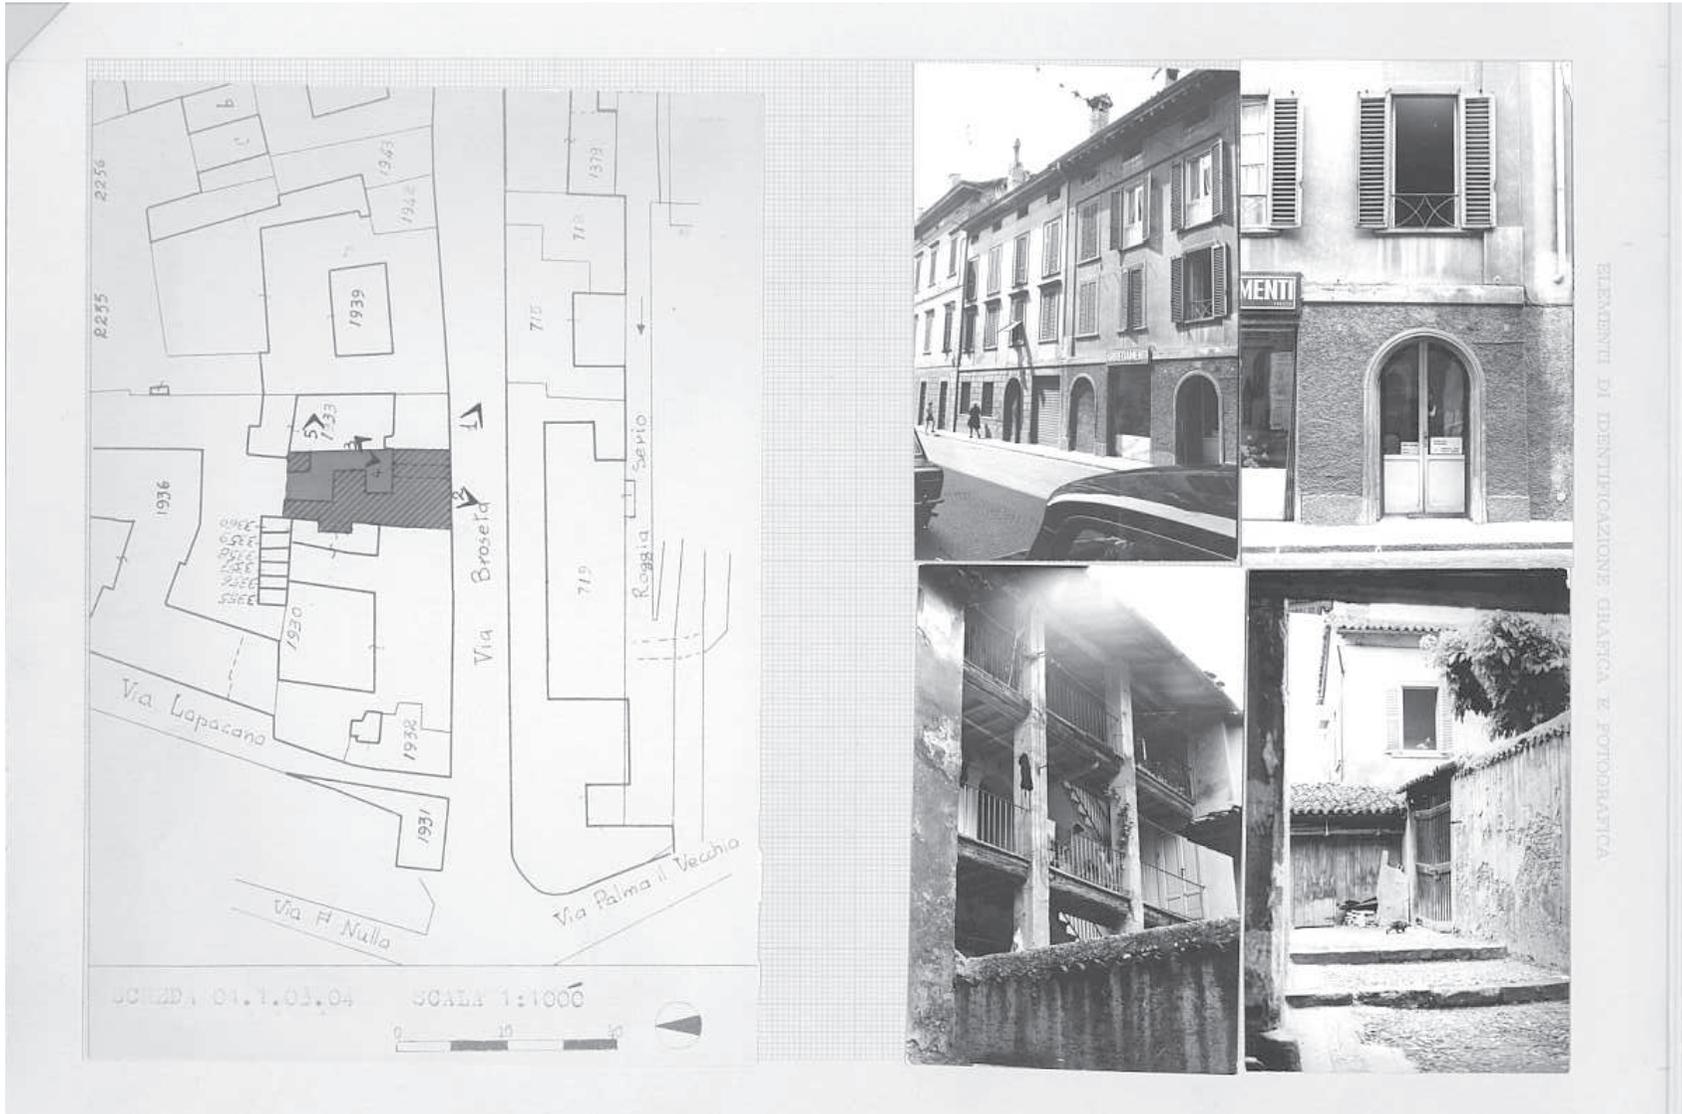
| 1 | | | | | | | | | 2 | | | | | | | | | 3 | | | | | | | | | | | |
|---|--|--|---|--|--|---|--|--|---|--|--|--|--|--|--|--|--|---|--|--|---|--|--|---|--|--|---|--|--|
| Trasformazioni interne ai primi del novecento | | | | | | | | | | | | Costruzione di origine rustica, verso strada casa di città, verso l'interno abitazione contadina con distribuzione a ballatoio di legno, su due cortili. Altezza di tre piani più sottotetto abitato il corpo su strada, uno-due piani i corpi rustici interni. Tetto a due falde | | | | | | Murature in pietra intonacate. Contorni in arenaria. Copertura in coppi su struttura in legno | | | | | | | | | | | |
| BIBLIOGRAFIA | | | | | | | | | | | | Brevi differenze nella linea e nella forma della gronda, nell'allineamento dei fronti e nell'altezza delle coperture fanno distinguere il fronte in due parti. Restano a ricordo della origine contadina i ballatoi, i cancelli in legno; cortile acciottolato a differenti livelli e degradante verso strada, pozzo murato in pietra nel cortile, nel rustico colonnette biliate. Un muro interrotto da un varco le da quelle adiacente posto sulle stesso mp(v.s. 01.1.03.05). Defezioni nell'ambiente interno date dalle da occupazione del cortile. Piccolo orto retrostante | | | | | | Liberazione interni da superfetazioni. Ampi spazi interni di contrapposizione con disimpegni e scale molto piccoli. con architrave in legno divide il cortile | | | | | | | | | OSSERVAZIONI | | |
