1 2 3 4 5 6 7 8 9									1 2 3 4 5 6 7 8 9									1 2 3 4 5 6 7 8 9																										
COMUNE DI BERGAMO																		INVENTARIO DEI BENI CULTURALI E AMBIENTALI									MONUMENTI																	
DENOMINAZIONE Palazzo Marzoli																		EPOCA sec. XIX									1 - VALORE ARCHITETTONICO a) pessimo b) cattivo c) mediocre d) buono e) ottimo									NUMERO SCHEDA 0110306								
LOCALITÀ S. Alessandro VIA Broseta																		N. CIV. 35A-35																										
CATASTO Bergamo f.10; mp. 1939																		USO ATTUALE abitazione									2 - NECESSITÀ DI RESTAURO a) impossibile b) restauro integrale c) restauro interno o esterno d) restauri parziali e) ottime condizioni									GRADO a b c d e								
STRUTTURE VERTICALI <input type="checkbox"/>						STRUTTURE ORIZZONTALI <input type="checkbox"/>						COPERTURE <input type="checkbox"/>						UMIDITÀ <input type="checkbox"/>

1 2 3 4 5 6 7 8 9									1 2 3 4 5 6 7 8 9									1 2 3 4 5 6 7 8 9																										
COMUNE DI BERGAMO																		INVENTARIO DEI BENI CULTURALI E AMBIENTALI																		MONUMENTI								
DENOMINAZIONE Palazzo Marzoli																																				NUMERO SCHEDA

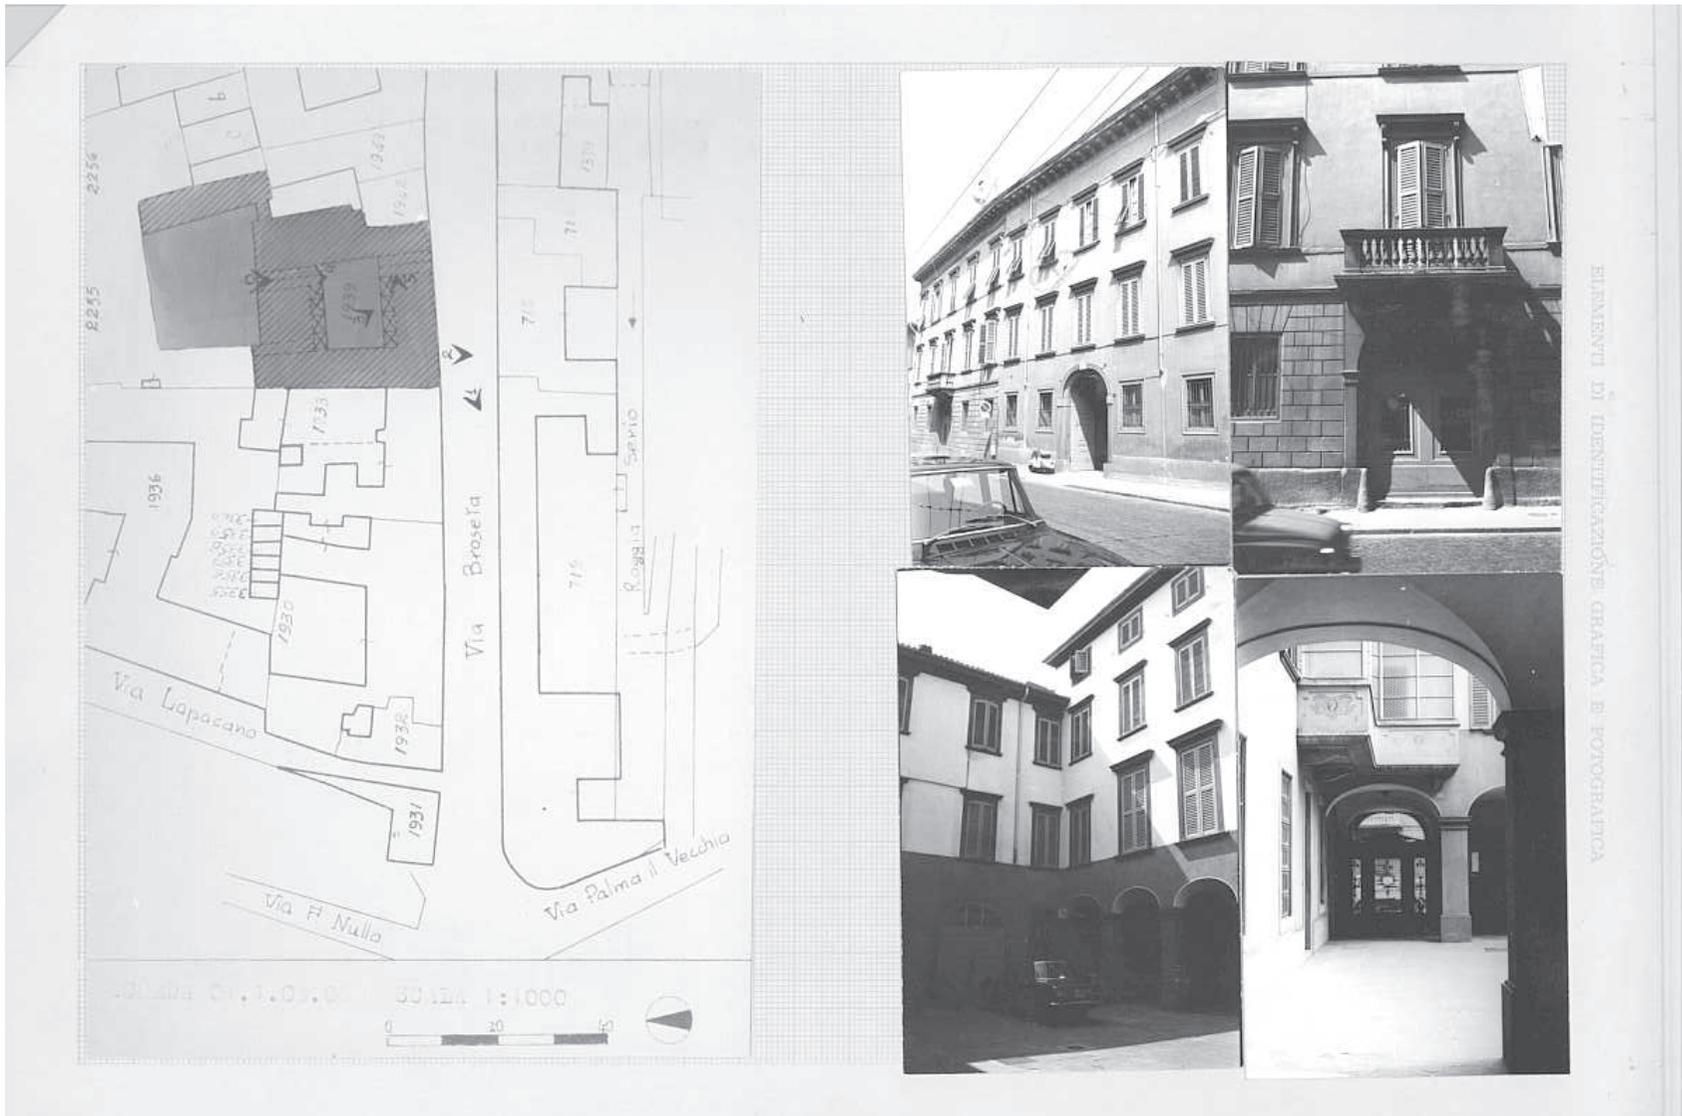
Recente restauro di ristrutturazione interna con alcune trasfermazioni degli ambienti con risultati positivi																		CARATTERISTICHE PARTICOLARI E CONTESTO Lungo fronte differenziato in due parti dalla presenza nella parte di sinistra di uno zoccolo a bugnato in arenaria, del balcone, delle cornici alle finestre su mensole e dal disegno della gronda. Buona la dotazione di verde che ne fa una unità completa. Scala principale con buona ringhiera in ferro battute Alcuni soffitti affrescati al primo piano Giardino ben curato sul retro									PROPOSTE DI RESTAURO																	
PROPRIETARIO ATTUALE																		OSSERVAZIONI																										
BIBLIOGRAFIA																		REDATTA DA F. Mazza -febbraio 1973									REVISIONATA DA V. Zanella -marzo 1973																	
DOCUMENTI ANNESSI NEG. 77.18 / 74.16 / 74.20 / 65.28a 65.26 / 65.29a Scheda bis																		VISTA DA
