| 1 2 3 4 5 6 7 8 9 | | | | | | | | | 1 2 3 4 5 6 7 8 9 | | | | | | | | | 1 2 3 4 5 6 7 8 9 | | | | | | | | | | | | | | | | | | | | | | | | | | | | | | | | | | | |
|---|--|--|--|--|--|--|--|--|---|--|--|--|--|--|--|--|--|---|--|--|--|--|--|--|--|--|---|--|--|--|--|--|--|--|--|---|--|--|--|--|--|--|--|--|---|--|--|--|--|--|--|--|--|
| COMUNE DI BERGAMO | | | | | | | | | | | | | | | | | | INVENTARIO DEI BENI CULTURALI E AMBIENTALI | | | | | | | | | | | | | | | | | | MONUMENTI | | | | | | | | | | | | | | | | | |
| DENOMINAZIONE Edificio residenziale | | | | | | | | | | | | | | | | | | EPOCA sec. XVIII-XIX | | | | | | | | | 1 - VALORE ARCHITETTONICO | | | | | | | | | NUMERO SCHEDA | | | | | | | | | | | | | | | | | |
| LOCALITÀ S. Alessandro VIA Broseta | | | | | | | | | | | | | | | | | | N. CIV. 31A-31 | | | | | | | | | a) pessimo b) cattivo c) mediocre d) buono e) ottimo | | | | | | | | | 0 1 1 0 3 0 8 | | | | | | | | | | | | | | | | | |

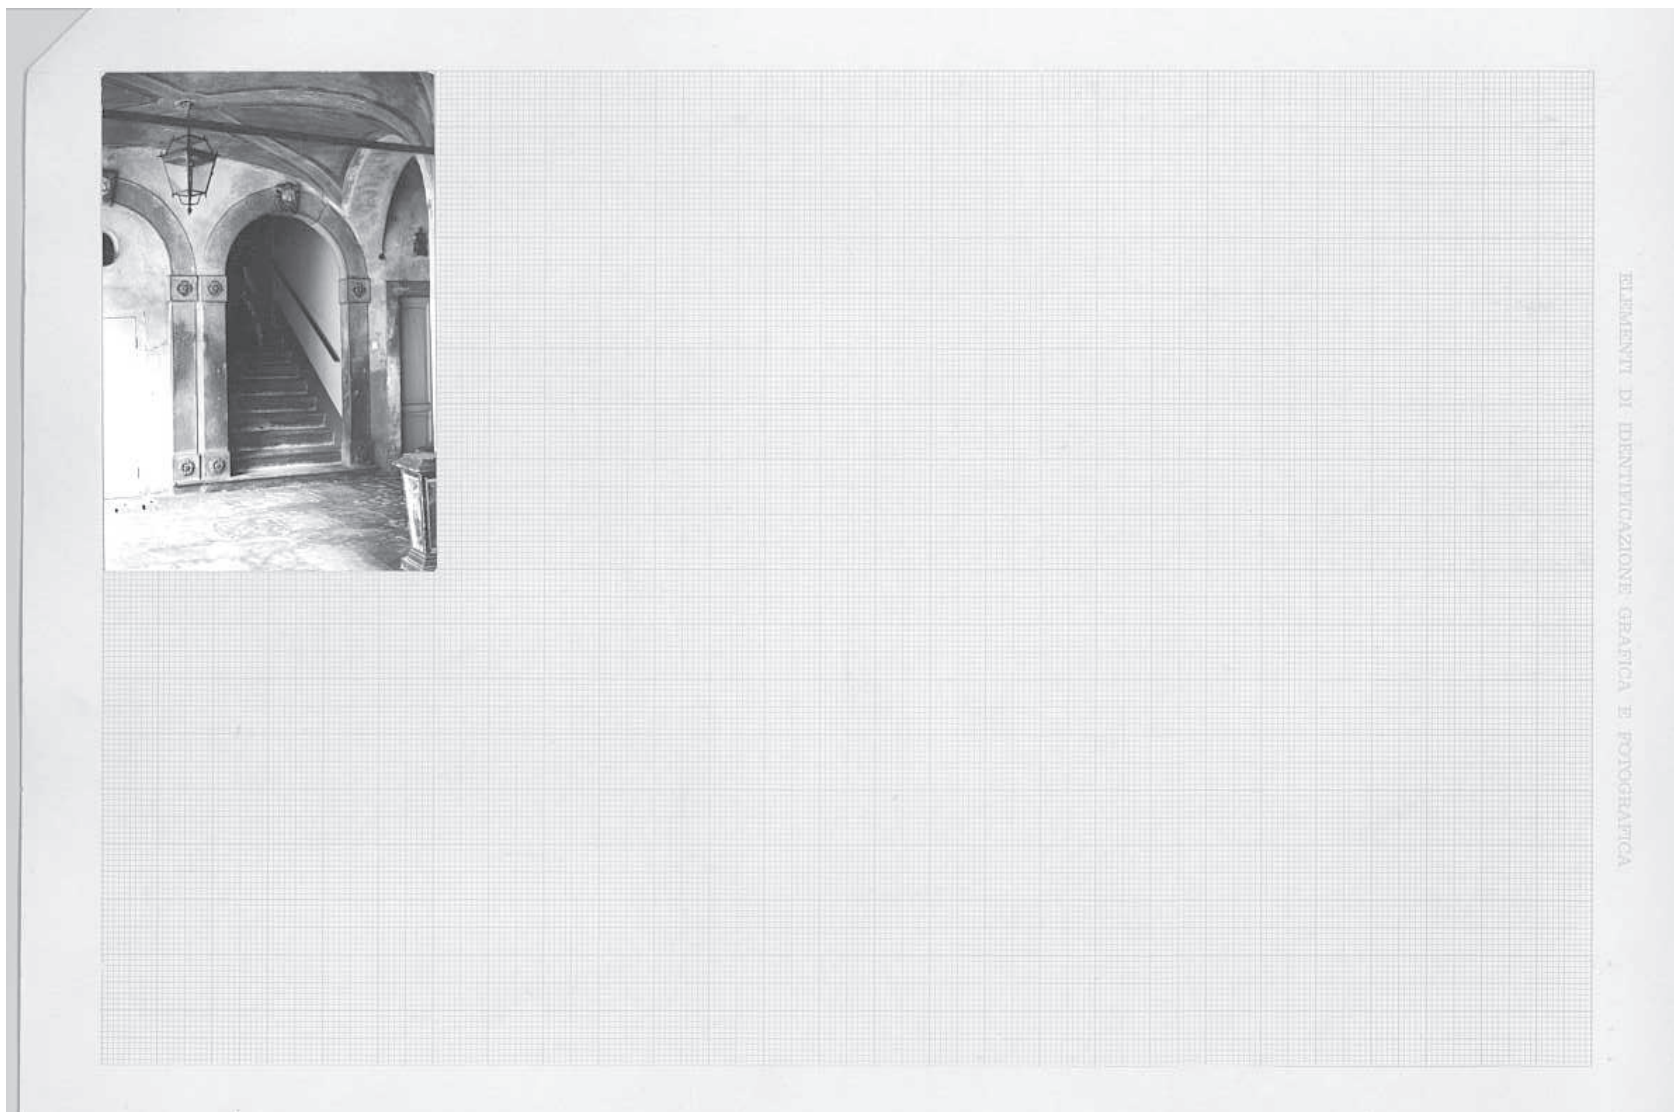
| 1 2 3 4 5 6 7 8 9 | | | | | | | | | 1 2 3 4 5 6 7 8 9 | | | | | | | | | 1 2 3 4 5 6 7 8 9 | | | | | | | | | | | | | | | | | | | | | | | | | | | | | | | | | | | |
|---|--|--|--|--|--|--|--|--|---|--|--|--|--|--|--|--|--|---|--|--|--|--|--|--|--|--|---|--|--|--|--|--|--|--|--|---|--|--|--|--|--|--|--|--|---|--|--|--|--|--|--|--|--|
| PROPRIETARIO ATTUALE | | | | | | | | | | | | | | | | | | La fronte su via Broseta con due portali uguali, sebbene in cattivo stato, ha notevoli elementi di interesse | | | | | | | | | PROPOSTE DI RESTAURO | | | | | | | | | Liberazione corpi sul retro e formazione di spazi verdi (collegamento con il giardino) | | | | | | | | | | | | | | | | | |
| BIBLIOGRAFIA | | | | | | | | | | | | | | | | | | Cortile degradato e senza particolari di interesse | | | | | | | | | OSSERVAZIONI | | | | | | | | | dino Marzoli almeno visivamente | | | | | | | | | | | | | | | | | |
| DOCUMENTI ANNESSI | | | | | | | | | | | | | | | | | | Androne lungo quanto la metà della luce di un portale | | | | | | | | | | | | | | | | | | | | | | | | | | | | | | | | | | | |
