| 1 2 3 4 5 6 7 8 9 | | | | | | | | | 1 2 3 4 5 6 7 8 9 | | | | | | | | | 1 2 3 4 5 6 7 8 9 | | | | | | | | | | | | | | | | | | | | | | | | | | |
|---|--|--|--|--|--|---|--|--|---|--|--|---|--|--|--|--|--|---|--|--|--|--|--|---|--|--|---|--|--|--|--|--|--|--|--|---|--|--|--|--|--|--|--|--|
| <b>COMUNE DI BERGAMO</b> | | | | | | | | | | | | | | | | | | <b>INVENTARIO DEI BENI CULTURALI E AMBIENTALI</b> | | | | | | | | | | | | | | | | | | <b>MONUMENTI</b> | | | | | | | | |
| DENOMINAZIONE <b>Edificio residenziale</b> | | | | | | | | | | | | | | | | | | EPOCA <b>sec.XVII</b> | | | | | | | | | 1 - VALORE ARCHITETTONICO<br>a) pessimo b) cattivo c) mediocre<br>d) buono e) ottimo<br><br>2 - NECESSITA' DI RESTAURO<br>a) impossibile b) restauro integrale<br>c) restauro interno o esterno<br>d) restauri parziali e) ottime condizioni | | | | | | | | | NUMERO SCHEDA<br><b>0110311</b> | | | | | | | | |
| LOCALITA' <b>S.Alessandro</b> VIA <b>Broseta</b> | | | | | | | | | | | | | | | | | | N. CIV. <b>27A-27</b> | | | | | | | | | | | | | | | | | | | | | | | | | | |

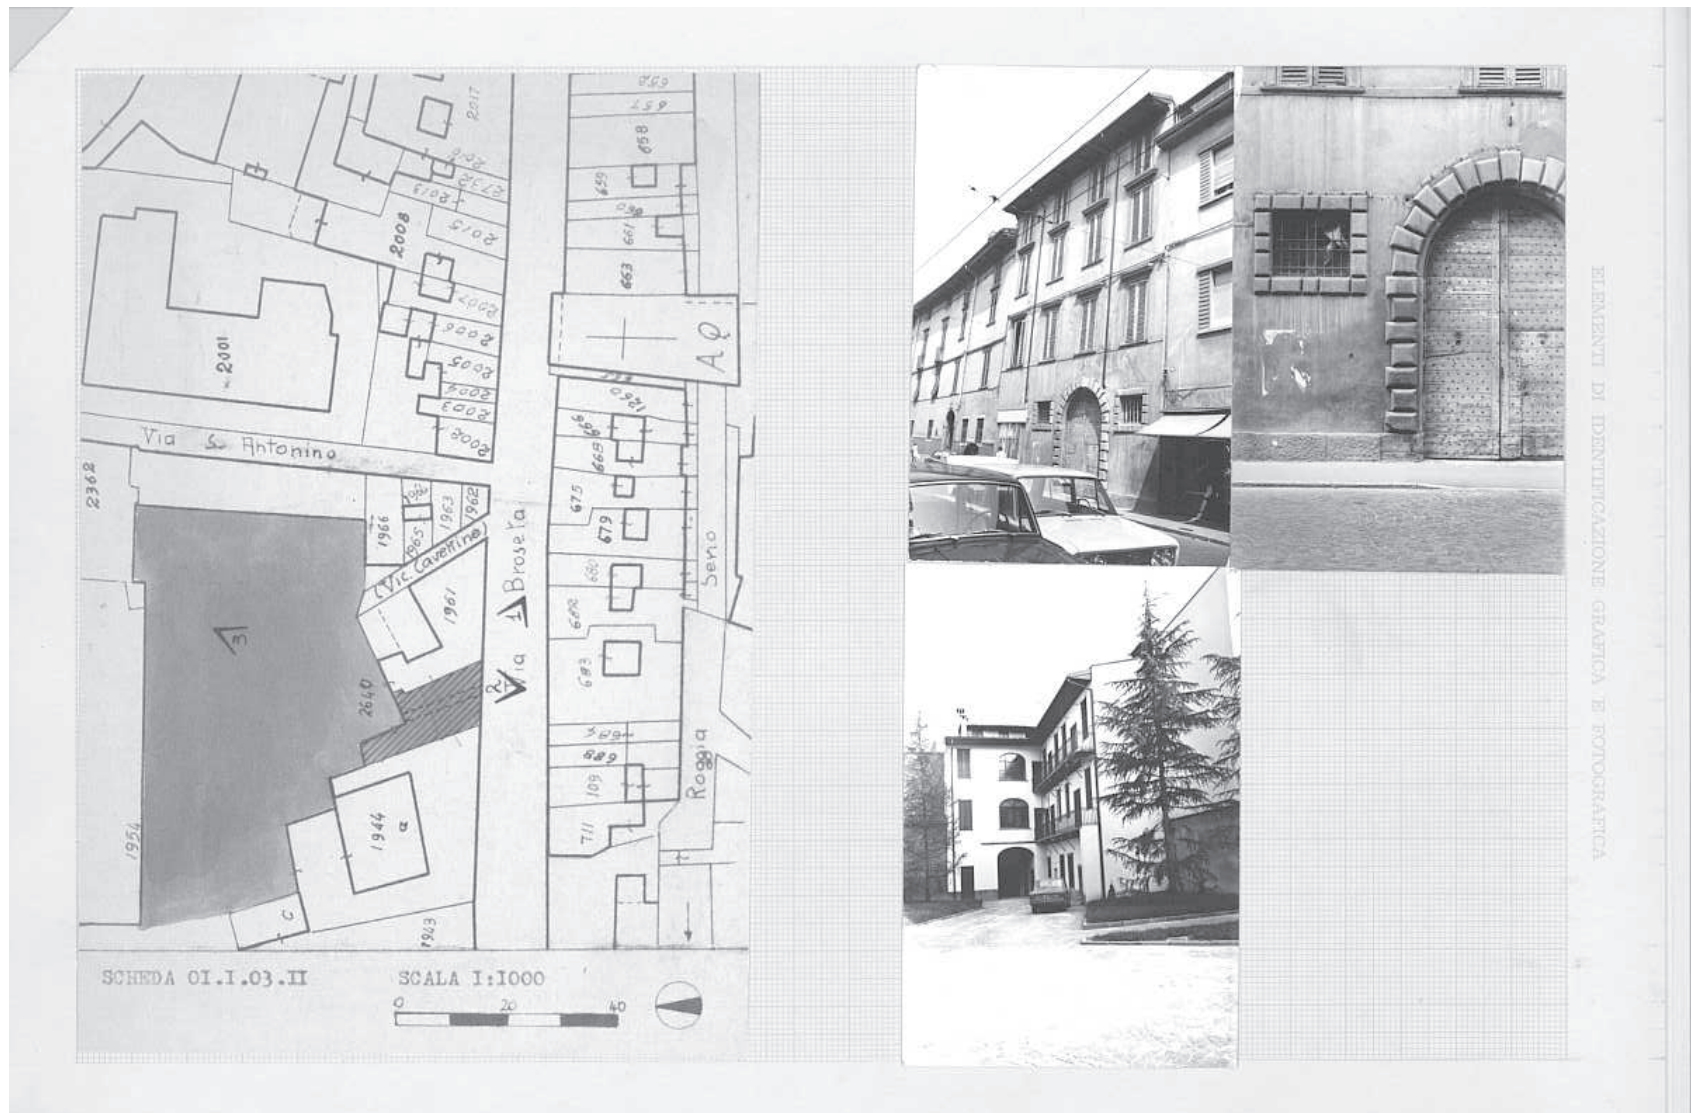
| 1 2 3 4 5 6 7 8 9 | | | | | | | | | 1 2 3 4 5 6 7 8 9 | | | | | | | | | 1 2 3 4 5 6 7 8 9 | | | | | | | | | | | | | | | | | | | | | | | | | | |
|---|--|--|--|--|--|---|--|--|---|--|--|---|--|--|--|--|--|---|--|--|--|--|--|---|--|--|---|--|--|--|--|--|--|--|--|---|--|--|--|--|--|--|--|--|
| | | | | | | | | | | | | | | | | | | Notevole fronte su via Broseta | | | | | | | | | | | | | | | | | | | | | | | | | | |
| | | | | | | | | | | | | | | | | | | Buon portale bugnato come i contorni delle finestre ai piani superiori | | | | | | | | | | | | | | | | | | | | | | | | | | |
| | | | | | | | | | | | | | | | | | | Elemento fondamentale di una quinta su via Broseta | | | | | | | | | L'edificio internamente è in cattive condizioni e non presenta particolari motivi di interesse. E' inutilizzato. | | | | | | | | | | | | | | | | | |
