1 2 3 4 5 6 7 8 9									1 2 3 4 5 6 7 8 9									1 2 3 4 5 6 7 8 9																										
COMUNE DI BERGAMO																		INVENTARIO DEI BENI CULTURALI E AMBIENTALI																		MONUMENTI								
DENOMINAZIONE Edificio residenziale																		EPOCA sec. XVIII-XX									1 - VALORE ARCHITETTONICO									NUMERO SCHEDA								
LOCALITÀ S.Alessandro VIA Broseta																		N. CIV. 17-19									a) pessimo b) cattivo c) mediocre d) buono e) ottimo									0 1 1 0 3 1 6								
CATASTO Bergamo f.10; mp. 2003-2004																		USO ATTUALE negozi, abitazione									2 - NECESSITÀ DI RESTAURO									GRADO								
STRUTTURE VERTICALI <input type="checkbox"/>						STRUTTURE ORIZZONTALI <input type="checkbox"/>						COPERTURE <input type="checkbox"/>						UMIDITÀ <input type="checkbox"/>						a) impossibile b) restauro integrale c) restauro interno o esterno d) restauri parziali e) ottime condizioni									a b c d e

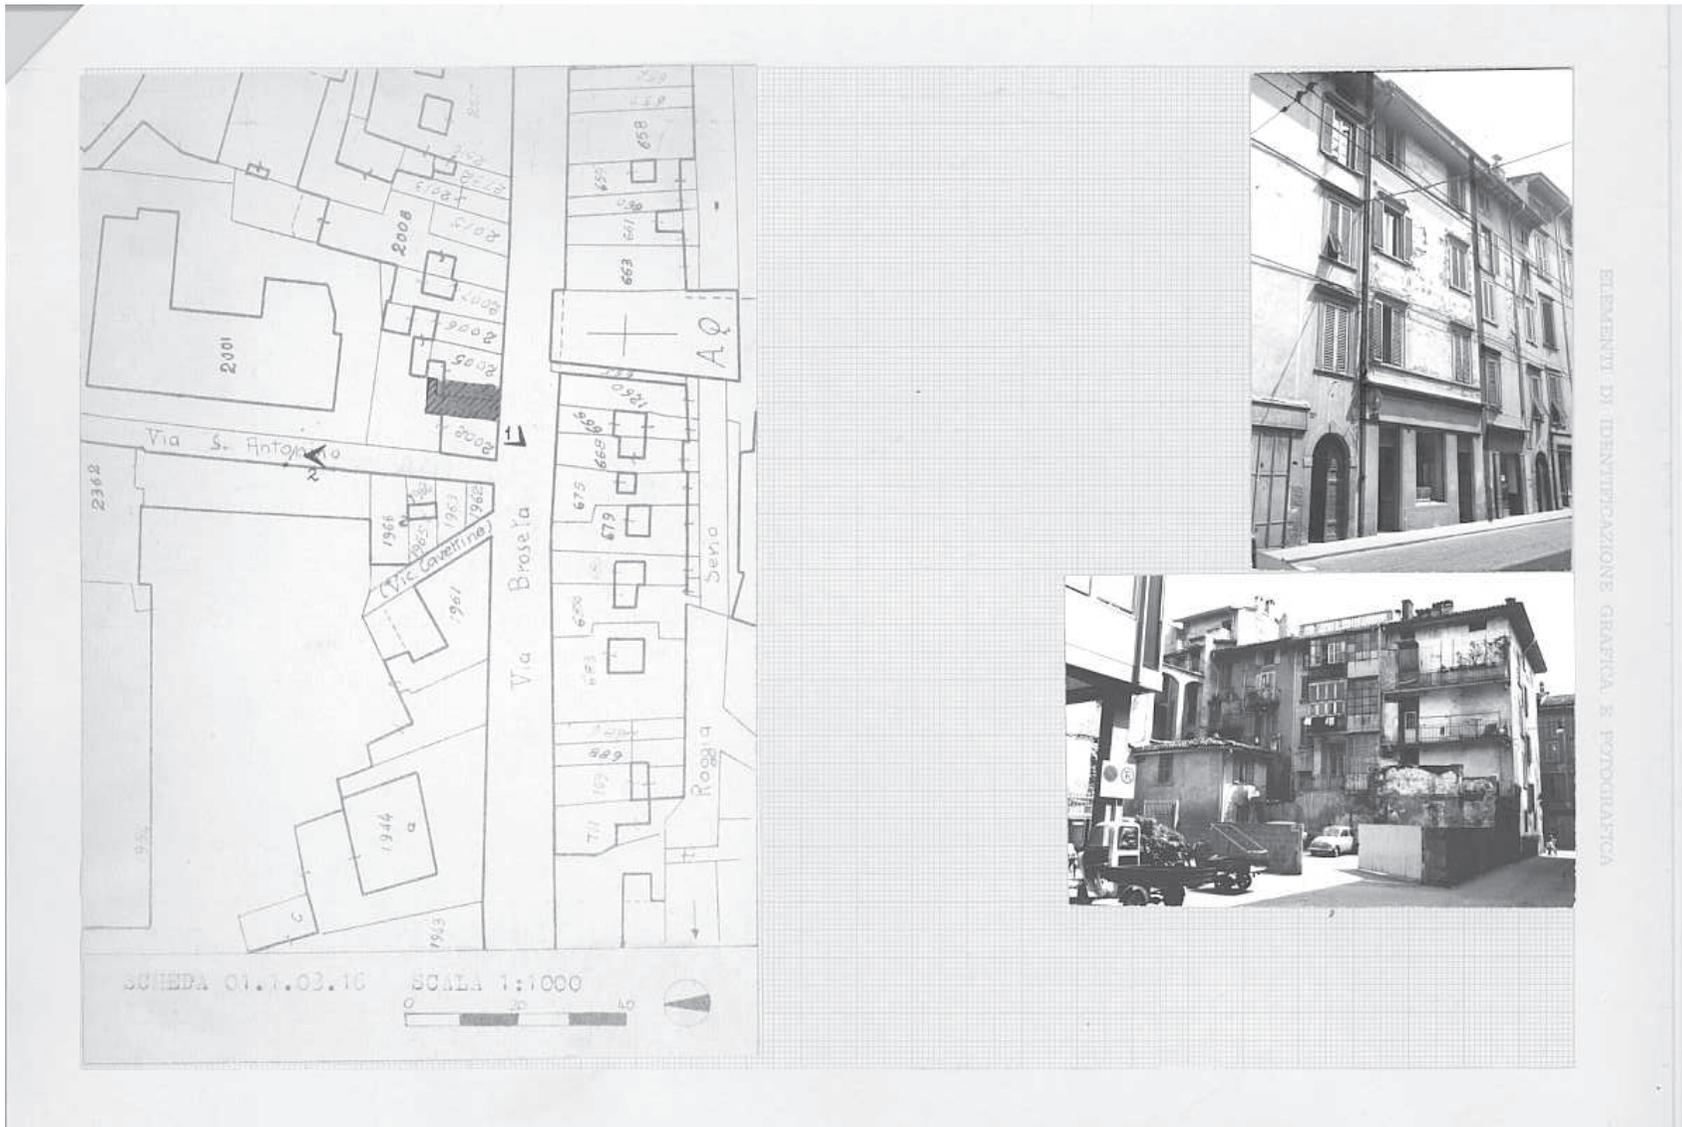
Corpo sul retro di un piano, con copertura a terrazza.																										
																		CARATTERISTICHE PARTICOLARI E CONTESTO									PROPOSTE DI RESTAURO																	
PROPRIETARIO ATTUALE																		Contorni delle finestre molto degradati verso via Broseta									Ristrutturazione interna, in particolare ripresa fronte sul retro																	
																		Retro degradato									OSSERVAZIONI																	
BIBLIOGRAFIA																																												
DOCUMENTI ANNESSI																		negozi, attività artigianali, vetrine, insegne, ecc.									REDATTA DA F.Mazza -febbraio 1973																	
NEG. 77.31 / 74.2																		Aperture a piano terra in contrasto con l'ambiente									REVISIONATA DA V.Zanella -marzo 1973																	
																		VISTA DA																										
1 2 3 4 5 6 7 8 9									1 2 3 4 5 6 7 8 9									1 2 3 4 5 6 7 8 9
