1 2 3 4 5 6 7 8 9									1 2 3 4 5 6 7 8 9									1 2 3 4 5 6 7 8 9																	
COMUNE DI BERGAMO																		INVENTARIO DEI BENI CULTURALI E AMBIENTALI									MONUMENTI								
DENOMINAZIONE Edificio residenziale																		EPOCA sec.XVI-XVII									1 - VALORE ARCHITETTONICO								
LOCALITÀ S.Alessandro VIA Broseta																		N. CIV. 11A-11									a) pessimo b) cattivo c) mediocre d) buono e) ottimo								
CATASTO Bergamo f.10; mp. 2007																		USO ATTUALE negozio, abitazione									2 - NECESSITÀ DI RESTAURO								
PROPRIETÀ privata																											a) impossibile b) restauro integrale c) restauro interno o esterno d) restauri parziali e) ottime condizioni								
STRUTTURE VERTICALI <input type="checkbox"/>						STRUTTURE ORIZZONTALI <input type="checkbox"/>						COPERTURE <input type="checkbox"/>						UMIDITÀ <input type="checkbox"/>						GRADO

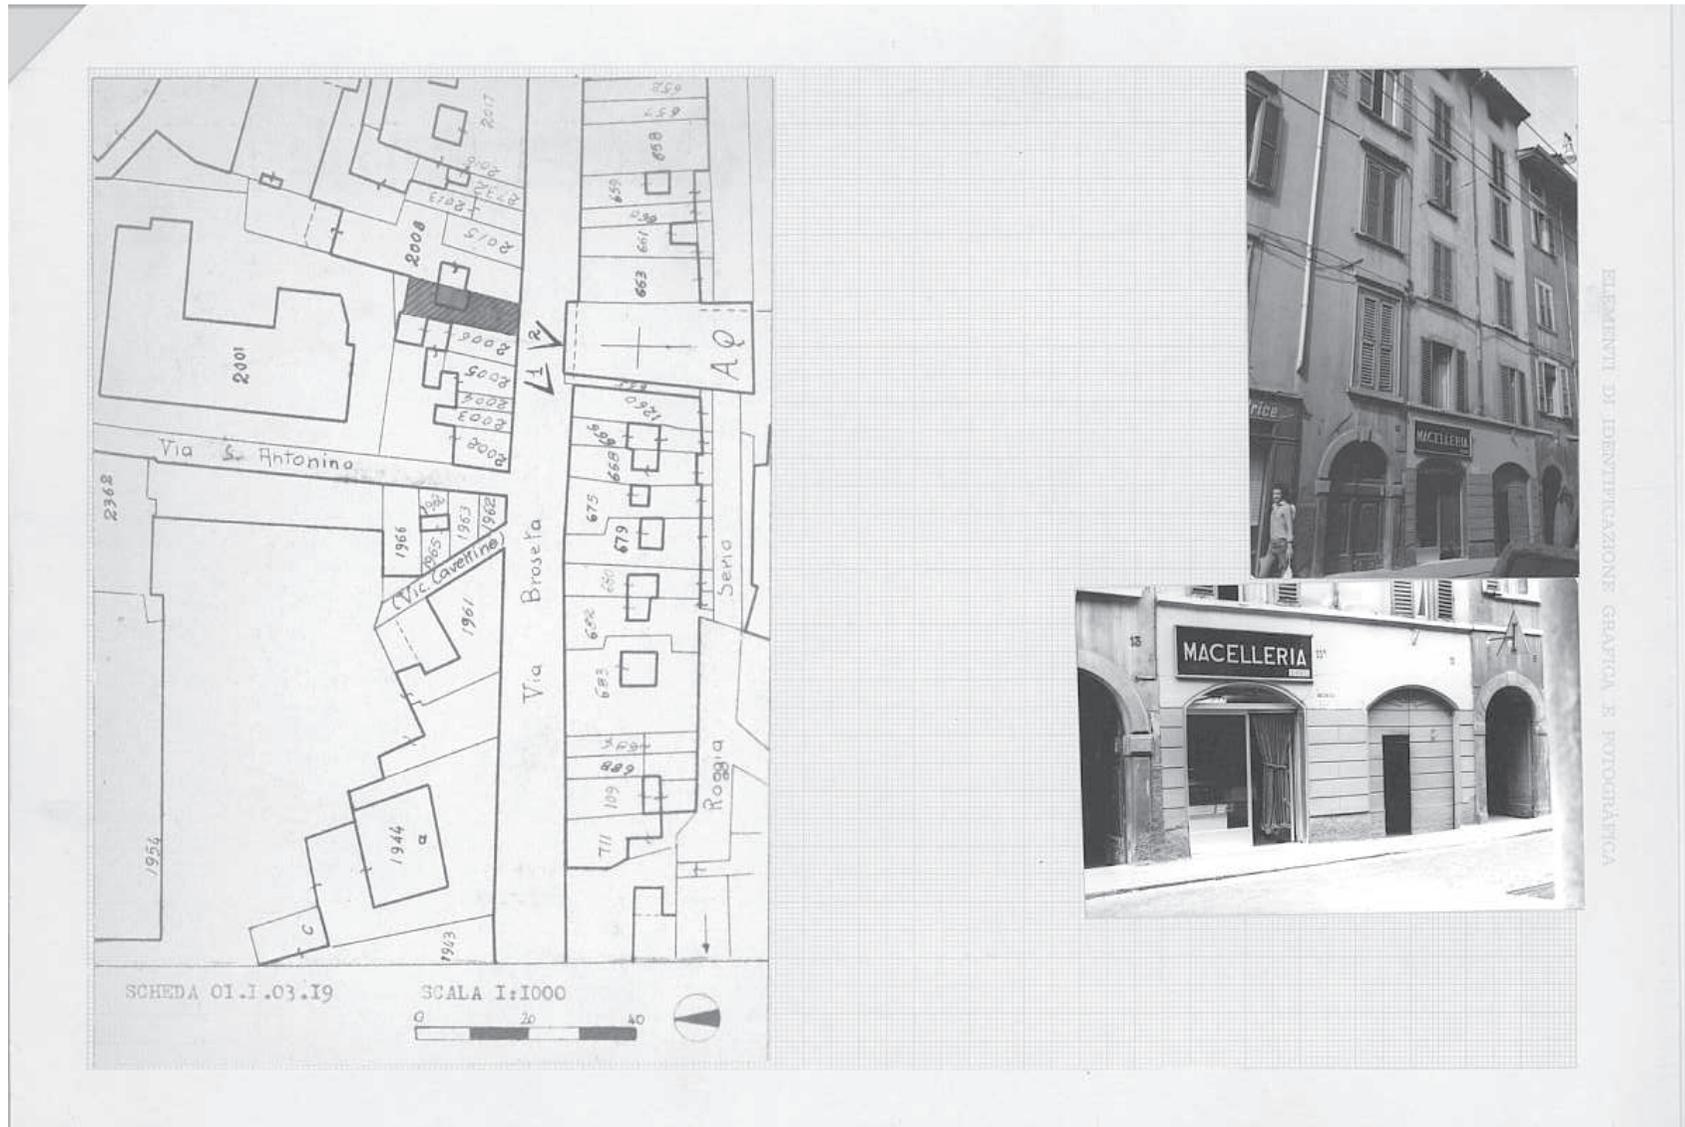
NEG. 74.30 / 62.18																											REVISIONATA DA V.Zenella -marzo 1973								
																											VISTA DA								
1 2 3 4 5 6 7 8 9									1 2 3 4 5 6 7 8 9									1 2 3 4 5 6 7 8 9

PROTEZIONE ESISTENTE P.R.G. n.a. art. 11																		piano terreno									1 2								
PROTEZIONE PROPOSTA fronte su via Broseta, cortile con sistema scale																		resto dell'edificio									1 2								
																		spazi liberi									1 2								
																		DESTINAZIONE DI PIANO																	
DATI CRONOLOGICI																		DATI TIPOLOGICI									STRUTTURE E MATERIALI								
Del XVI o del XVII secolo																		Edificio in cortina(casa a corte)									Muratura mista in pietra e cotto,into-								
Sistemazione del piano terra semplice,																		con pianta a C									nacata								
ma ben inserito																		Altezza di 6 piani									Solai in legno								
																		Copertura a falde									Tetto con orditura in legno e manto in								
																		Impostazione di tipo ecòmico:pia									coppi								
																		ni bassi,contorni molti semplici									Contorni delle aperture in arenaria

Ingressi a volte ribassate									Ballatoi in parte in legno,in parte								
																											in arenaria								
																		CARATTERISTICHE PARTICOLARI E CONTESTO									PROPOSTE DI RESTAURO								
PROPRIETARIO ATTUALE																		Cortile interno selviato in arena									Restauro conservativo del sistema scale								
																		ria.Scale interne con interessanti																	
																		ringhiere in ferro e colonna di																	
																		mezzaria in arenaria a piano ter-																	
																		ra e in legno ai piani superiori																	
BIBLIOGRAFIA																		Elemento di una quinta di via Bro									OSSERVAZIONI								
																		seta									Schema tipico della casa ottocentesca								
DOCUMENTI ANNESSI																		negozi, attività artigianali, vetrine, insegna, ecc.									REDATA DA F.Mazza -febbraio 1973
