1 2 3 4 5 6 7 8 9									1 2 3 4 5 6 7 8 9									1 2 3 4 5 6 7 8 9																										
COMUNE DI BERGAMO																		INVENTARIO DEI BENI CULTURALI E AMBIENTALI																		MONUMENTI								
DENOMINAZIONE Edificio residenziale																		EPOCA sec.XVIII																		1 - VALORE ARCHITETTONICO								
LOCALITÀ S.Alessandro VIA Broseta																		N. CIV. 5A-7																		a) pessimo b) cattivo c) mediocre d) buono e) ottimo								
CATASTO Bergamo f.10;mp.2015-2013																																				2 - NECESSITÀ DI RESTAURO								
PROPRIETÀ privata																		USO ATTUALE negozio,abitazione																		a) impossibile b) restauro integrale c) restauro interno o esterno d) restauri parziali e) ottime condizioni								
STRUTTURE VERTICALI <input type="checkbox"/>						STRUTTURE ORIZZONTALI <input type="checkbox"/>						COPERTURE <input type="checkbox"/>						UMIDITÀ <input type="checkbox"/>						GRADO

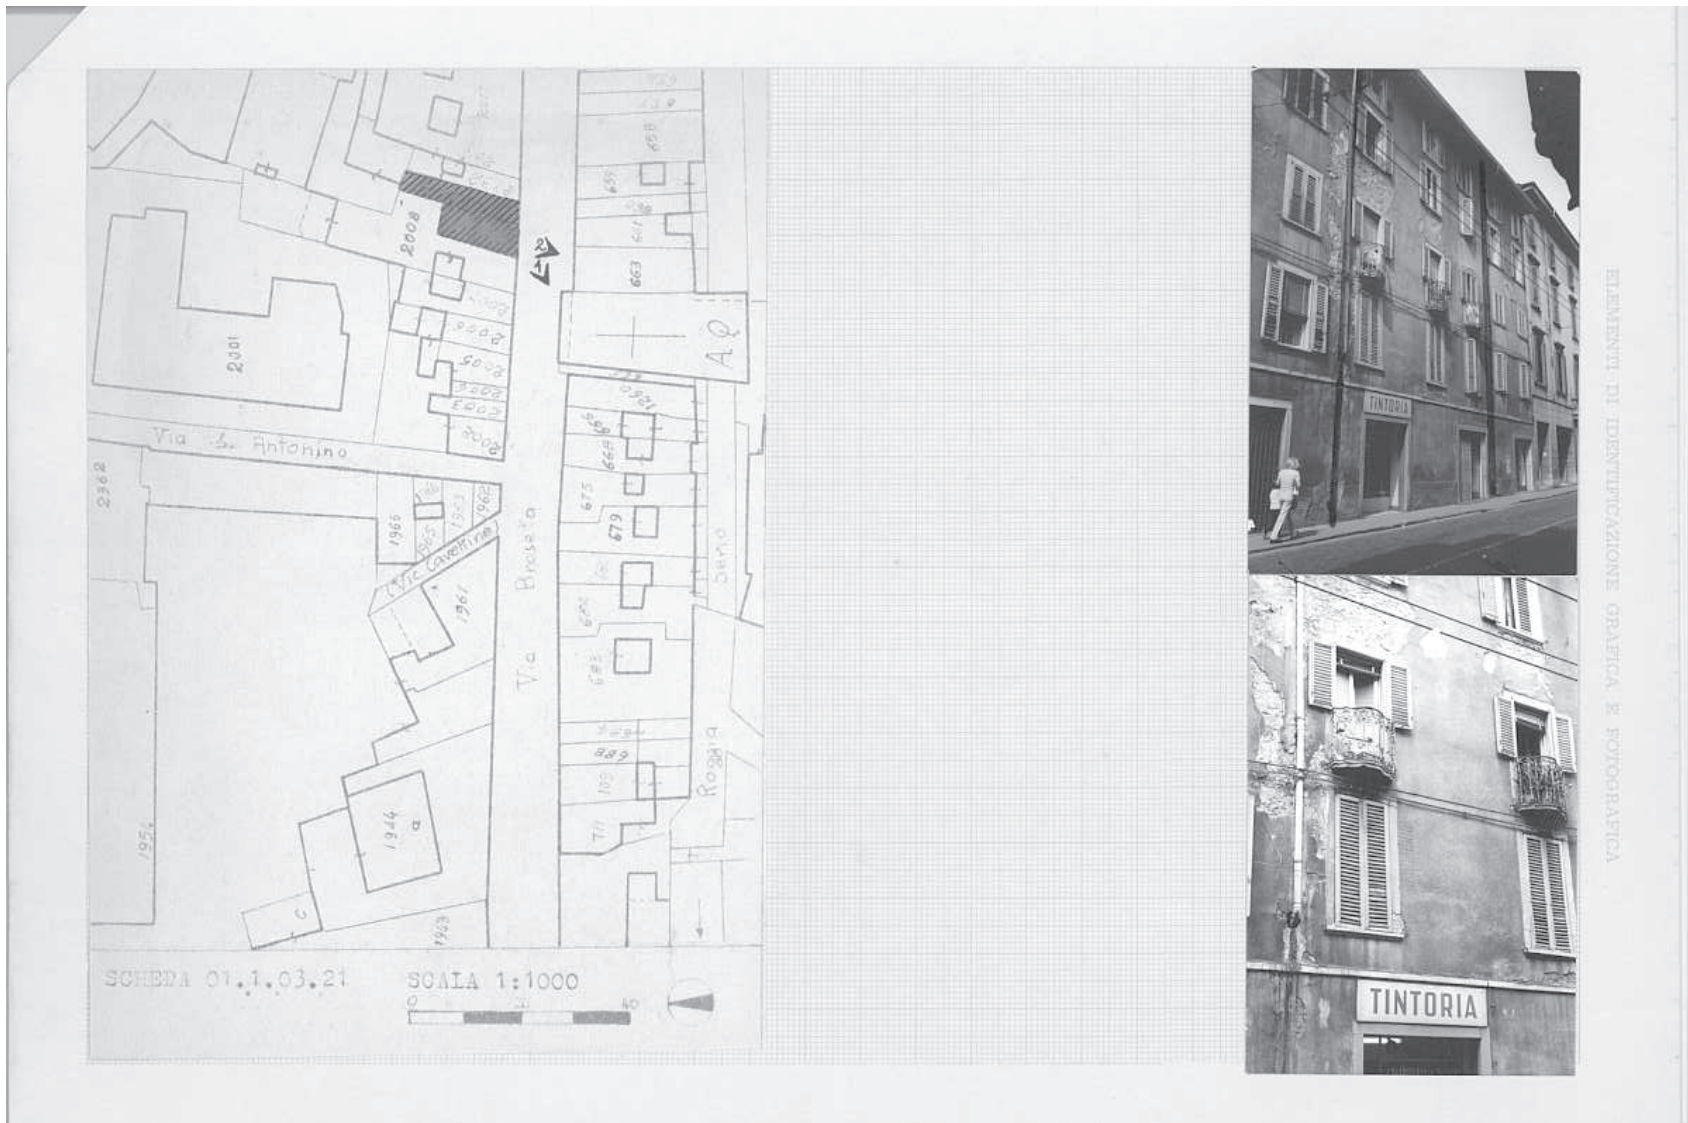
PROTEZIONE ESISTENTE P.R.G.n.a. art.11																																				a b c d e								
PROTEZIONE PROPOSTA fronte su via Broseta																																				1 2 3 4 5 6 7 8 9								
																																				1 2 3 4 5 6 7 8 9								
DATI CRONOLOGICI																		DATI TIPOLOGICI																		STRUTTURE E MATERIALI								
Probabilmente del XVIII secolo																		Edificio in cortina con pianta a																		Muratura in pietra ,intonacata								
Piano terra deformato da aperture recenti																		Altezza di 5 piani																		Solai in legno								
																		Tetto a due falde																		Tetto con orditura in legno e manto in coppi								
																																				Contorni delle aperture in arenaria								
																		CARATTERISTICHE PARTICOLARI E CONTESTO																		PROPOSTE DI RESTAURO								
PROPRIETARIO ATTUALE																		Fronte caratterizzata da piccoli balconi curvilinei in ferro con soletta in pietra																		Revisione aperture al piano terra

Contorni delle aperture lisci																		Ristrutturazione interna								
BIBLIOGRAFIA																		Retro in corrispondenza del mp. 2013 molto degradato.Comignoli																		OSSERVAZIONI								
																		Elemento della quinta su via Broseta,notevole per i particolari																										
																		negozi, attività artigianali, vetrine, insegne, ecc. della fronte																										
DOCUMENTI ANNESSI																																				REDATTA DA F.Mazza-maggio 1973								
NEG.74.32/62.24																																				REVISIONATA DA V.Zanella-giugno 1973								
																																				VISTA DA								
1 2 3 4 5 6 7 8 9									1 2 3 4 5 6 7 8 9									1 2 3 4 5 6 7 8 9
