COMUNE DI BERGAMO									INVENTARIO DEI BENI CULTURALI E AMBIENTALI									MONUMENTI								
DENOMINAZIONE Edificio residenziale									EPOCA sed. XVIII(?)									1 - VALORE ARCHITETTONICO								
LOCALITÀ S.Alessandro VIA Piazza Pontida									N. CIV. 26G-27A									a) pessimo b) cattivo c) mediocre d) buono e) ottimo								
CATASTO Bergamo f.11; mp. 2028									USO ATTUALE negozi, forno, abitazione									2 - NECESSITÀ DI RESTAURO								
PROPRIETÀ privata									STRUTTURE VERTICALI <input type="checkbox"/>									a) impossibile b) restauro integrale c) restauro interno o esterno d) restauri parziali e) ottime condizioni								
STRUTTURE ORIZZONTALI <input type="checkbox"/>									COPERTURE <input type="checkbox"/>									GRADO								
UMIDITÀ <input type="checkbox"/>									PROTEZIONE ESISTENTE P.R.G. n.a. art. 11 e 13									a b c d e								
PROTEZIONE PROPOSTA									piano terreno									1 2

1 2 3 4 5 6 7 8 9									1 2 3 4 5 6 7 8 9									1 2 3 4 5 6 7 8 9																										
COMUNE DI BERGAMO																		INVENTARIO DEI BENI CULTURALI E AMBIENTALI																		MONUMENTI								
DENOMINAZIONE Edificio residenziale

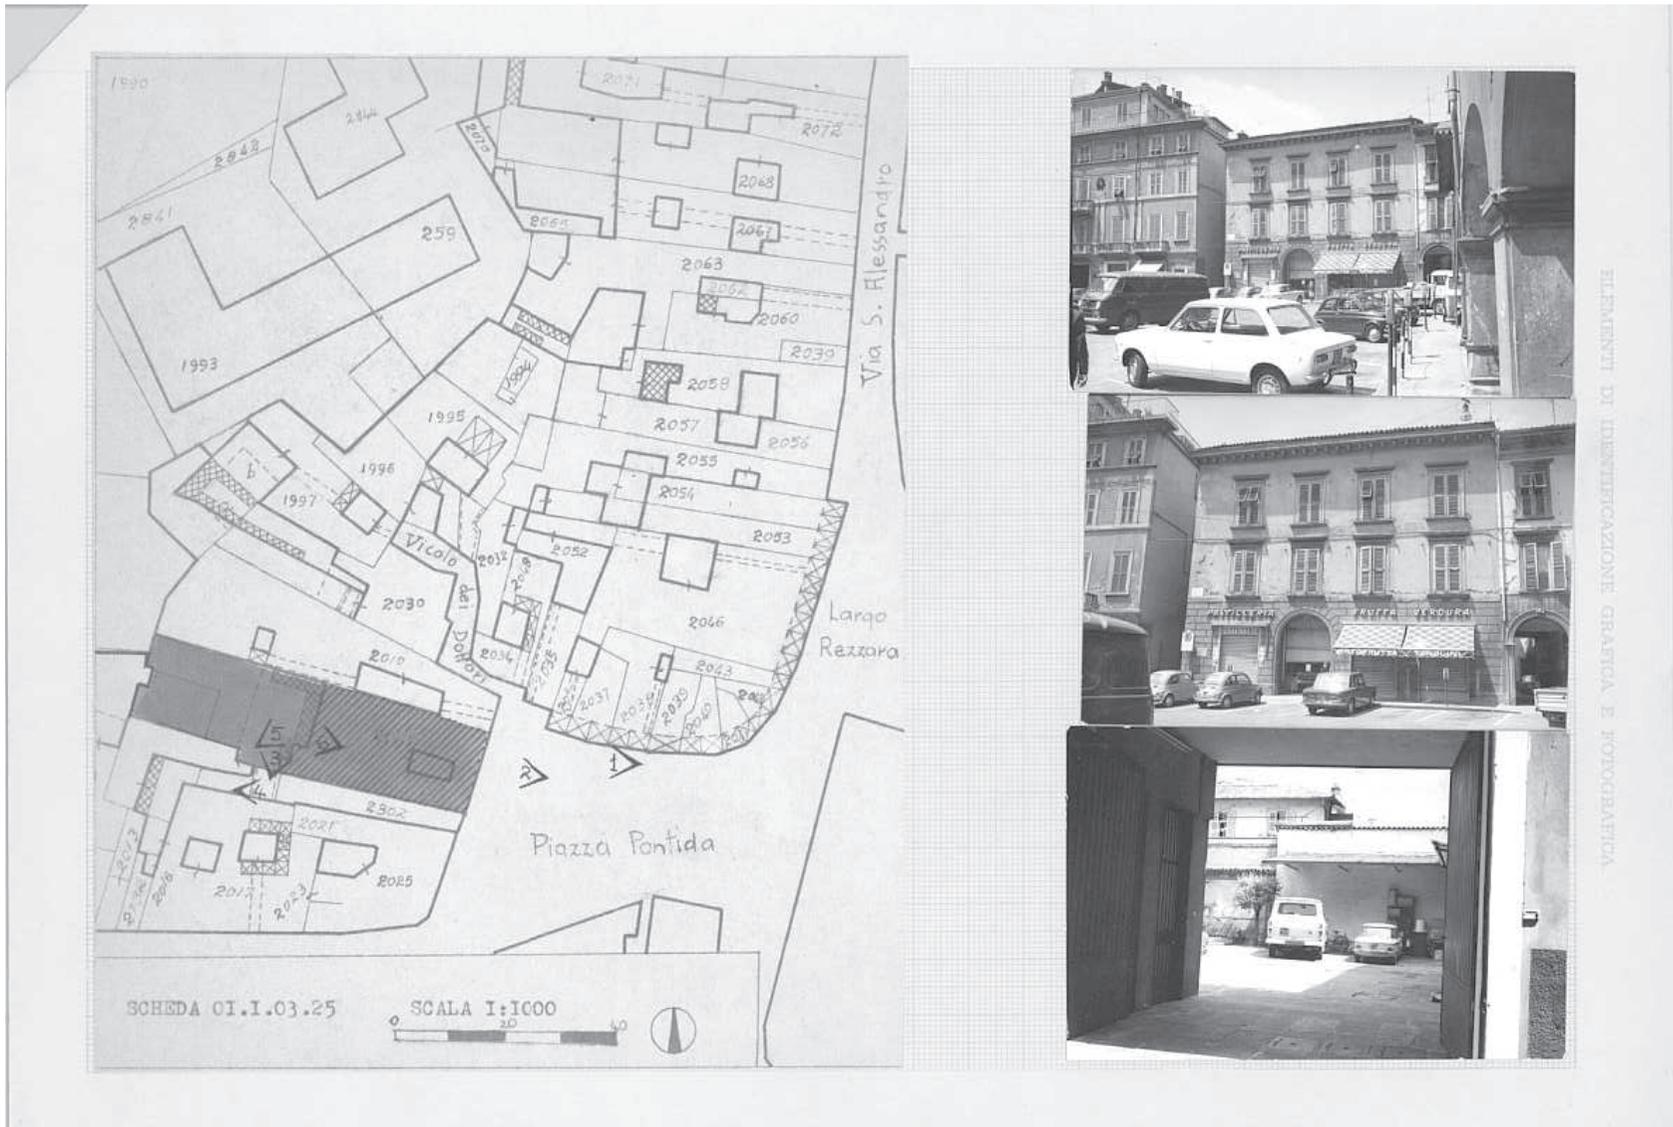
Piccole aggiunte sul retro																										
									CARATTERISTICHE PARTICOLARI E CONTESTO																	
PROPRIETARIO ATTUALE									Notevole fronte su strada, deturpata									PROPOSTE DI RESTAURO								
									da negozi: anche nel portale è inse-									Ripristino fronte con revisione vetrine,								
									rita una vetrina. Zoccolo bugnato									valorizzazione spazi interni e cortile								
									fin sotto il primo piano.									OSSERVAZIONI Eliminare corpi aggiunti sul re-								
BIBLIOGRAFIA									Spazi interni con volte su colonne									tro								
									al piano terra; scalone interno con									Elemento fondamentale della piazza								
									balaustre in pietra; al primo pia-																	
									no soffitti affrescati e porte in																	
									legno notevoli									REDATTA DA F.Mazza -maggio 1973								
DOCUMENTI ANNESSI									Loggiato sulla fronte ovest									REVISIONATA DA V.Zanella -giugno 1973
