1 2 3 4 5 6 7 8 9									1 2 3 4 5 6 7 8 9									1 2 3 4 5 6 7 8 9																	
COMUNE DI BERGAMO																		INVENTARIO DEI BENI CULTURALI E AMBIENTALI									MONUMENTI								
DENOMINAZIONE Edificio residenziale																		EPOCA sec.XV-XIX-XX									1 - VALORE ARCHITETTONICO								
LOCALITÀ S.Alessandrò																		vta- Piazza Pontida (angolo vi- N. CIV. 28									a) pessimo b) cattivo c) mediocre								
CATASTO Bergamo f.11; mp.2010																		colo Dottori)									d) buono e) ottimo								
PROPRIETÀ privata																		USO ATTUALE negozi, magazzini, abitazione									2 - NECESSITÀ DI RESTAURO								
STRUTTURE VERTICALI						STRUTTURE ORIZZONTALI						COPERTURE						UMIDITÀ						a) impossibile b) restauro integrale											
PROTEZIONE ESISTENTE P.R.G. n.a. art. 11																		c) restauro interno o esterno									d) restauri parziali e) ottime condizioni

1	2	3	4	5	6	7	8	9	1	2	3	4	5	6	7	8	9	1	2	3	4	5	6	7	8	9	
COMUNE DI BERGAMO										INVENTARIO DEI BENI CULTURALI E AMBIENTALI										MONUMENTI							
DENOMINAZIONE Edificio residenziale										LOCALITÀ S. Alessandro										NUMERO SCHEDA							
LOCALITÀ S. Alessandro

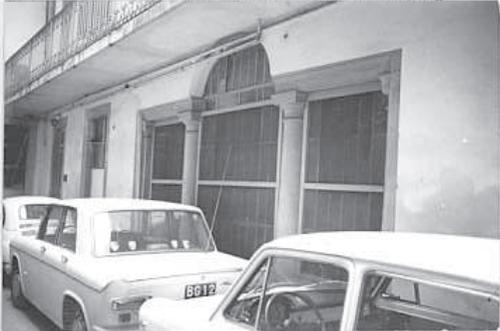
PROTEZIONE PROPOSTA																		piano terreno									NUMERO SCHEDA								
																		resto dell'edificio									0 1 1 0 3 2 7								
																		spazi liberi									GRADO								
																		DESTINAZIONE DI PIANO									a b c d e								
																											3								
DATI CRONOLOGICI																		DATI TIPOLOGICI									STRUTTURE E MATERIALI								
Muratura d'angolo in pietre regolari almeno quattrocentesca																		Edificio d'angolo fra strade									Muratura mista in pietra e laterizio intonacata								
Ristrutturazione probabilmente in età neoclassica																		Corpo a C intorno ad un cortile allungato: palazzetto									Solai in legno								
In questo secolo aggiunti ballatoi e modificate o chiuse alcune aperture a piano terra nel cortile																		Corpi secondari sul retro (rustici inizialmente) differenti altezze sistemati in questo secolo (abitazione; magazzini)									Tetto con orditura in legno e manto in coppi

CARATTERISTICHE PARTICOLARI E CONTESTO									Portali su strada in pietra artificiale gli altri contorni in arenaria								
PROPRIETARIO ATTUALE																		Buona fronte sulla piazzetta con due ampi portali accostati e finestre con coronamento rettilineo aggettante									PROPOSTE DI RESTAURO								
BIBLIOGRAFIA																		Cortile interno con balconcino in ferro battuto sul lato ovest e apertura a serliana a piano terreno sul lato nord (modificata)									Revisione fronti su strada e interne con liberazione dalle presenze non originarie.								
DOCUMENTI ANNESSI																		Muro d'angolo con sporto raccordato a guscia									Nel cortile la finestra del vano scale dell'edificio a sud (v.scheda 01.1.03.25)								
NEG. 75.9a / 67.34 / 67.30 / 156.2 / 156.7																		Vetrina fuori luogo									REDATTA DA F.Mazza -maggio 1973								
Scheda bis																											REVISIONATA DA V.Zanella -giugno 1973
