1 2 3 4 5 6 7 8 9									1 2 3 4 5 6 7 8 9									1 2 3 4 5 6 7 8 9																																																					
COMUNE DI BERGAMO																		INVENTARIO DEI BENI CULTURALI E AMBIENTALI																		MONUMENTI																																			
DENOMINAZIONE Edificio residenziale																		EPOCA sec.XVII (?)									1 - VALORE ARCHITETTONICO									NUMERO SCHEDA																																			
LOCALITÀ S.Alessandro vaolo Dottori																		N. CIV. 3-5									a) pessimo b) cattivo c) mediocre d) buono e) ottimo									0 1 1 0 3 2 8																																			
CATASTO Bergamo f.11; mp. 2030																		USO ATTUALE magazzini, abitazione									2 - NECESSITÀ DI RESTAURO									GRADO																																			
PROPRIETÀ privata																		STRUTTURE VERTICALI <input type="checkbox"/>									STRUTTURE ORIZZONTALI <input type="checkbox"/>									COPERTURE <input type="checkbox"/>									UMIDITÀ <input type="checkbox"/>									a) impossibile b) restauro integrale c) restauro interno e esterno d) restauri parziali e) ottime condizioni									a b c d e

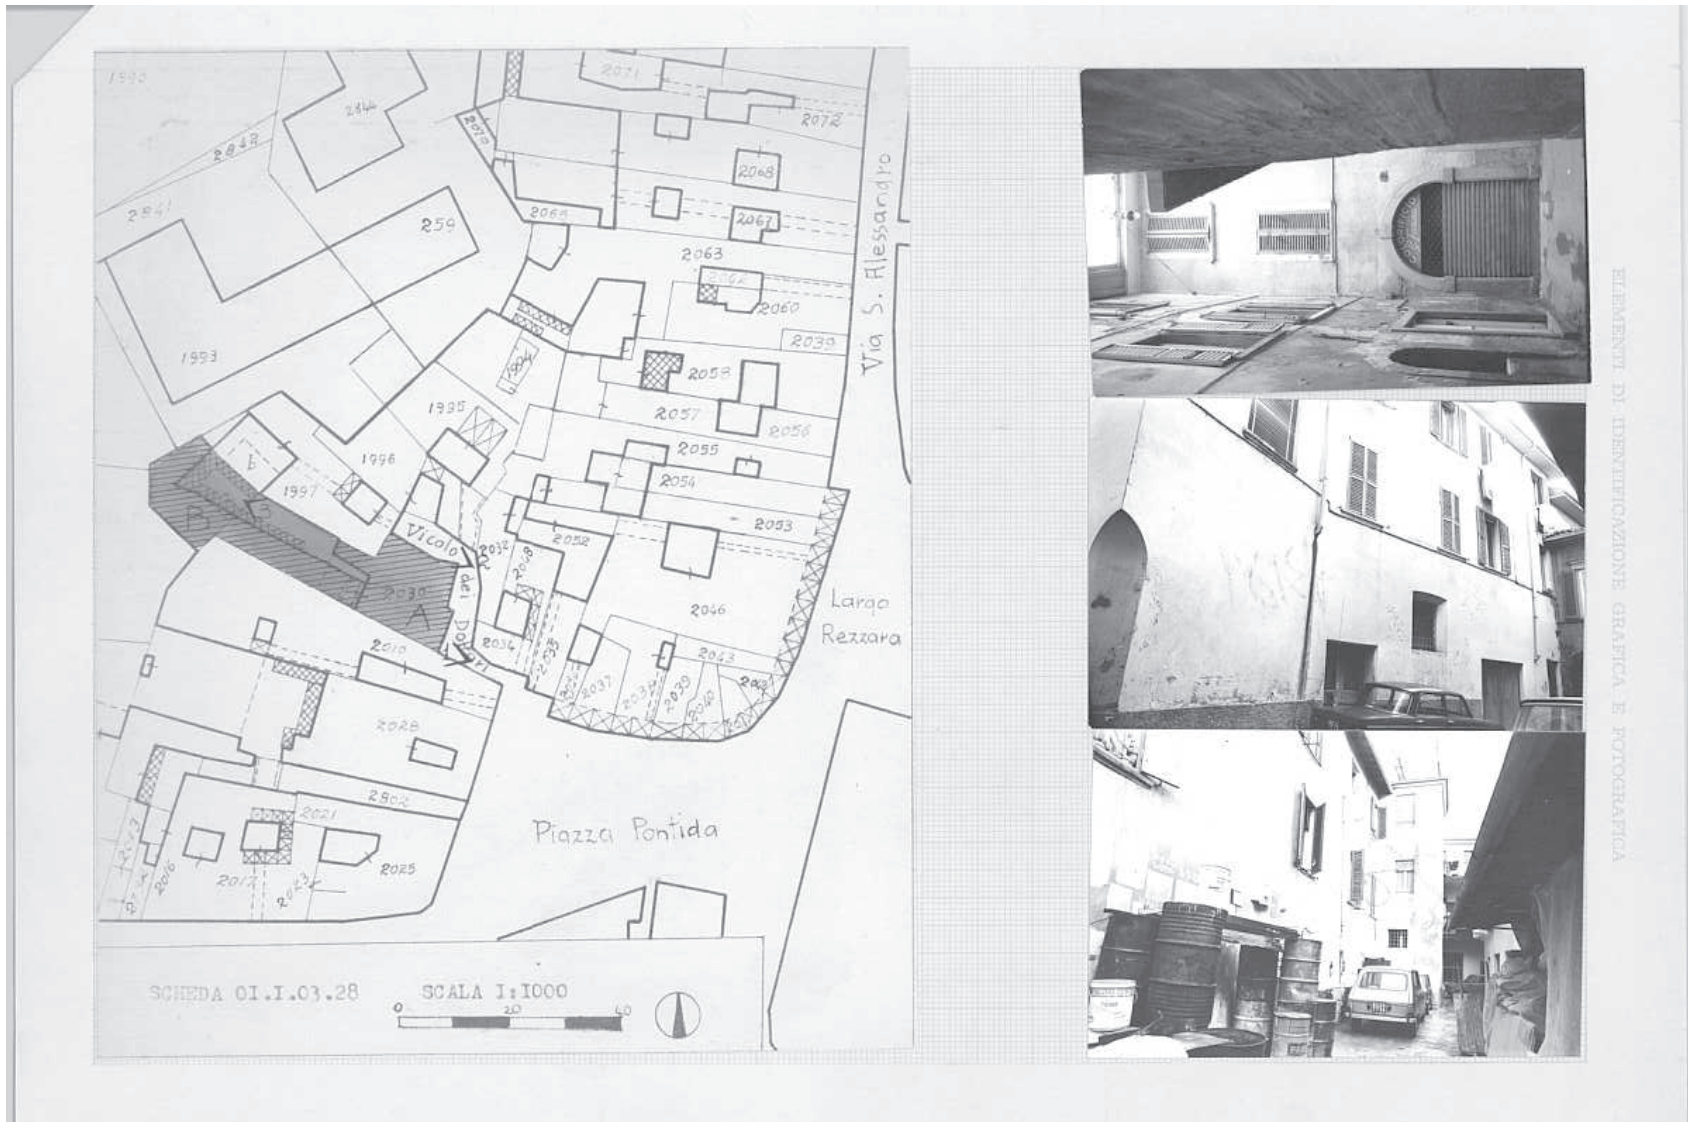
PROTEZIONE ESISTENTE P.R.G. n.a. art. 11																		piano terreno									1 2									A=3																																			
PROTEZIONE PROPOSTA fronte su strada																		resto dell'edificio									1 2									B=6																																			
																		spazi liberi									1 2																																												
																		DESTINAZIONE DI PIANO																																																					
DATI CRONOLOGICI																		DATI TIPOLOGICI									STRUTTURE E MATERIALI																																												
Probabilmente del XVII secolo																		Edificio d'angolo a pianta poligonale									Muratura in pietra, intonacata																																												
Intervento recente di ripresa delle fronti; nuove aperture su strada a piano terreno																		Altezza di tre piani (corpo A)									Contorni in pietra (davanzali)

In una rientranza delle fronti esterne elemento a torre ottocentesco																		Copertura a padiglione									Soffici in legno																																												
Recente il corpo B che ha occupato buona parte del cortile																		Corpo B alto un piano									Tetto con orditura in legno e manto in coppi																																												
																		CARATTERISTICHE PARTICOLARI E CONTESTO									PROPOSTE DI RESTAURO																																												
PROPRIETARIO ATTUALE																		Blocco sfaccettato interessante, che costituisce il fondale di ingresso del vicolo e nucleo intorno al quale si sviluppa il vicolo stesso.									Ristrutturazione interna (alcune opere già eseguite).Liberazione cortile																																												
BIBLIOGRAFIA																		Portale d'ingresso in pietra svilito da una serranda avvolgibile									OSSERVAZIONI
