1									2									3																	
COMUNE DI BERGAMO																		INVENTARIO DEI BENI CULTURALI E AMBIENTALI									MONUMENTI								
DENOMINAZIONE Edificio residenziale																		EPOCA sec. XVI (?)									1 - VALORE ARCHITETTONICO								
LOCALITÀ S. Alessandro via vicolo Dottori																		N. CIV. 6									a) pessimo b) cattivo c) mediocre d) buono e) ottimo								
CATASTO Bergamo f.11; mp. 1996																		PROTEZIONE ESISTENTE P.R.G. n.a. art. 11 e 13									2 - NECESSITÀ DI RESTAURO								
PROPRIETÀ privata USO ATTUALE abitazione																		PROTEZIONE PROPOSTA									a) impossibile b) restauro integrale c) restauro interno o esterno d) restauri parziali e) ottime condizioni								
STRUTTURE VERTICALI						STRUTTURE ORIZZONTALI						COPERTURE						UMIDITÀ						GRADO											
DESTINAZIONE DI PIANO																		piano terreno									1 2								
piano terreno																		resto dell'edificio									1 2

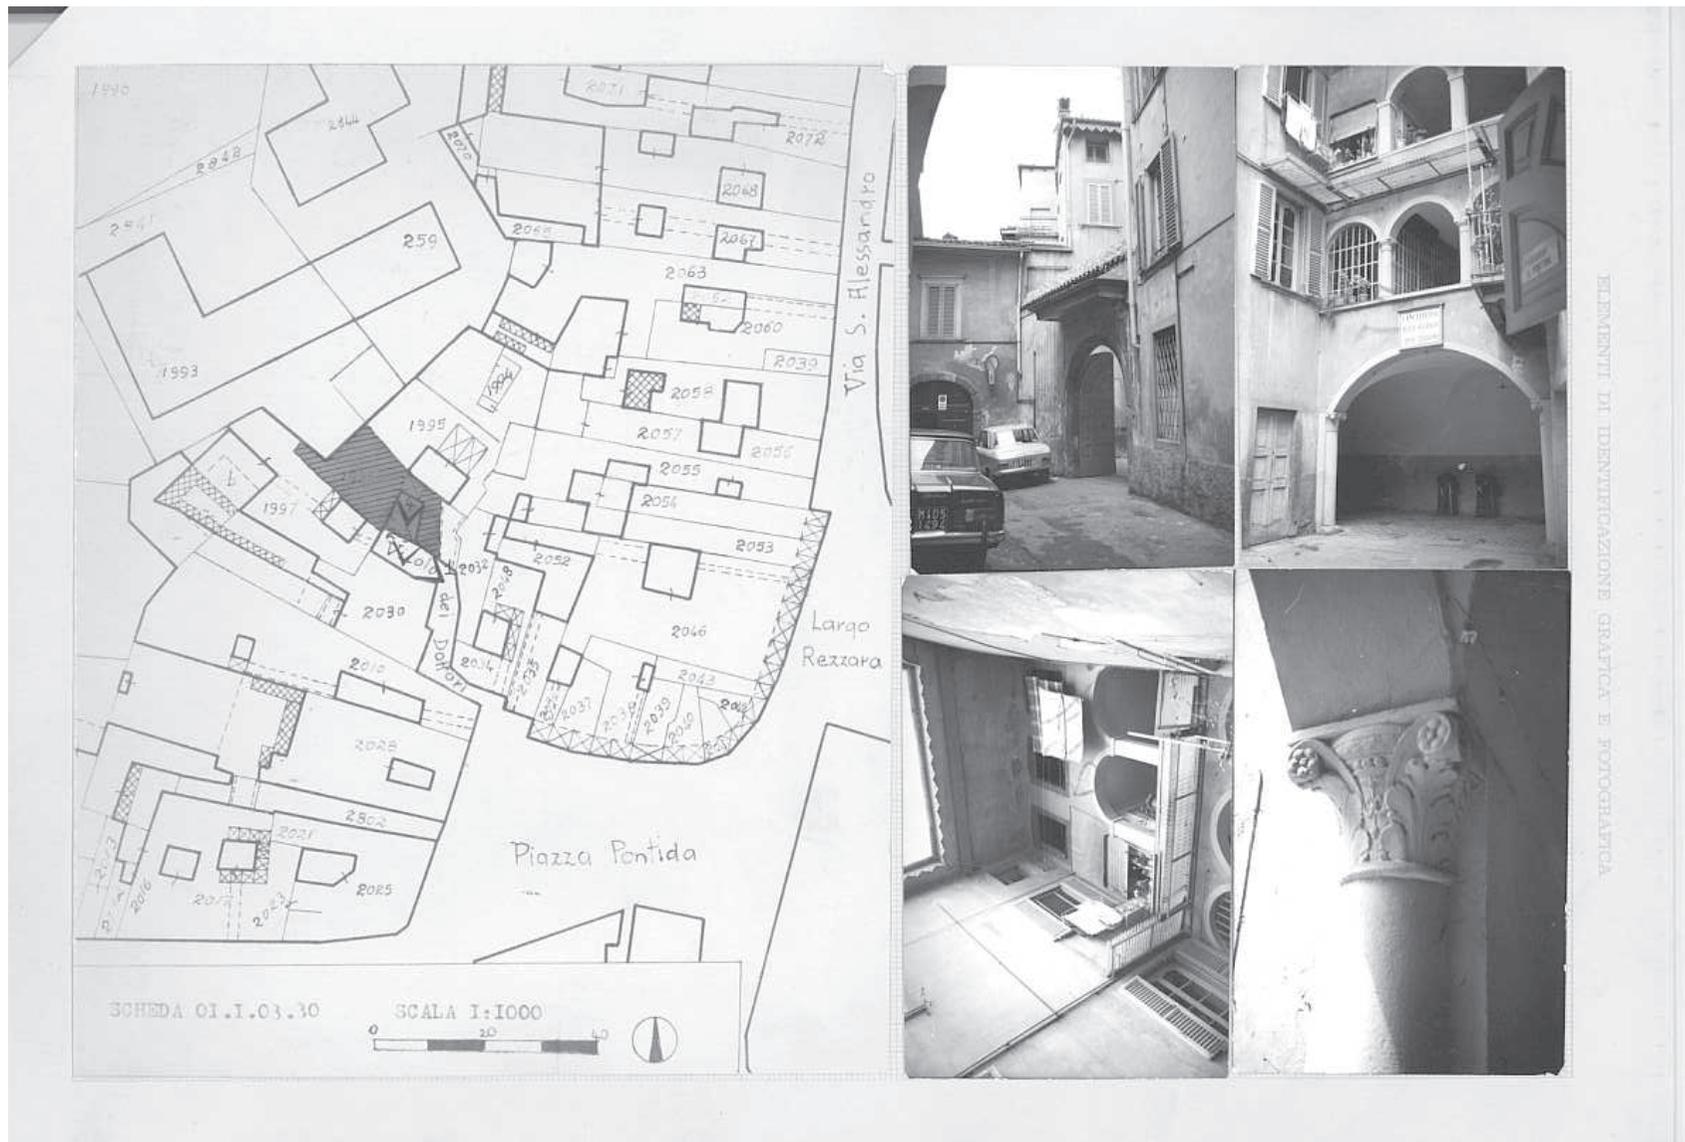
resto dell'edificio																		spazi liberi									1 2								
spazi liberi																		DESTINAZIONE DI PIANO									3								
DESTINAZIONE DI PIANO																		STRUTTURE E MATERIALI									Murature miste, intonacate								
DATI CRONOLOGICI																		DATI TIPOLOGICI									Solai in legno								
Probabilmente del XV secolo																		Edificio in cortina: casa con corte sul davanti, chiusa su strada da alto muro									Tetto con orditura in legno e manto in coppi								
Interventi di chiusura e parziale deformazione del loggiato																		Pianta irregolare									Pavimentazione cortile in arenaria								
Altezza di quattro piani																		Tetto a falde																	
Cortile con portico a unica arcata ad arco ribassato e due ordini di logge																		CARATTERISTICHE PARTICOLARI E CONTESTO									PROPOSTE DI RESTAURO								
PROPRIETARIO ATTUALE																		Portale in arenaria sul vicolo protetto da sporto superiore									OSSERVAZIONI

BIBLIOGRAFIA																		Notevole gronda festonata									La struttura è analoga a quella del mp. 1997 (scheda 01.1.03.29): facciata su cortile posto a contatto con la strada.								
DOCUMENTI ANNESSI																		Bei comigoli									REDATTA DA F. Mazza -maggio 1973								
NEG. 75.27a / 75.29a / 75.30a / 75.32a																		Tetto che si prolunga a coprire la fronte con loggia									REVISIONATA DA V. Zanella -giugno 1973								
																		Capitelli lavorati									VISTA DA								
																		Ampio frammento di graffito visibile dove l'intonaco è scrostato.																	
1									2									3
