1									2									3																	
<b>COMUNE DI BERGAMO</b>																		<b>INVENTARIO DEI BENI CULTURALI E AMBIENTALI</b>									<b>MONUMENTI</b>								
DENOMINAZIONE <b>Edificio residenziale</b>																		EPOCA <b>sec.XV(?) -XX</b>									1 - VALORE ARCHITETTONICO								
LOCALITÀ <b>S.Alessandro' viale Dottori</b>																		N. CIV. <b>4</b>									a) pessimo b) cattivo c) mediocre d) buono e) ottimo								
CATASTO <b>Bergamo f.11; mp. 1995</b>																		USO ATTUALE <b>studio professionale, abitazione</b>									2 - NECESSITÀ DI RESTAURO								
PROPRIETÀ <b>privata</b>																											a) impossibile b) restauro integrale c) restauro interno o esterno d) restauri parziali e) ottime condizioni								
STRUTTURE VERTICALI						STRUTTURE ORIZZONTALI						COPERTURE						UMIDITÀ						GRADO											
PROTEZIONE ESISTENTE <b>P.R.G. n.a. art. 11</b>																		piano terreno									1 2

1 2 3 4 5 6 7 8 9									1 2 3 4 5 6 7 8 9									1 2 3 4 5 6 7 8 9																										
<b>COMUNE DI BERGAMO</b>																		<b>INVENTARIO DEI BENI CULTURALI E AMBIENTALI</b>																		<b>MONUMENTI</b>								
DENOMINAZIONE <b>Edifici

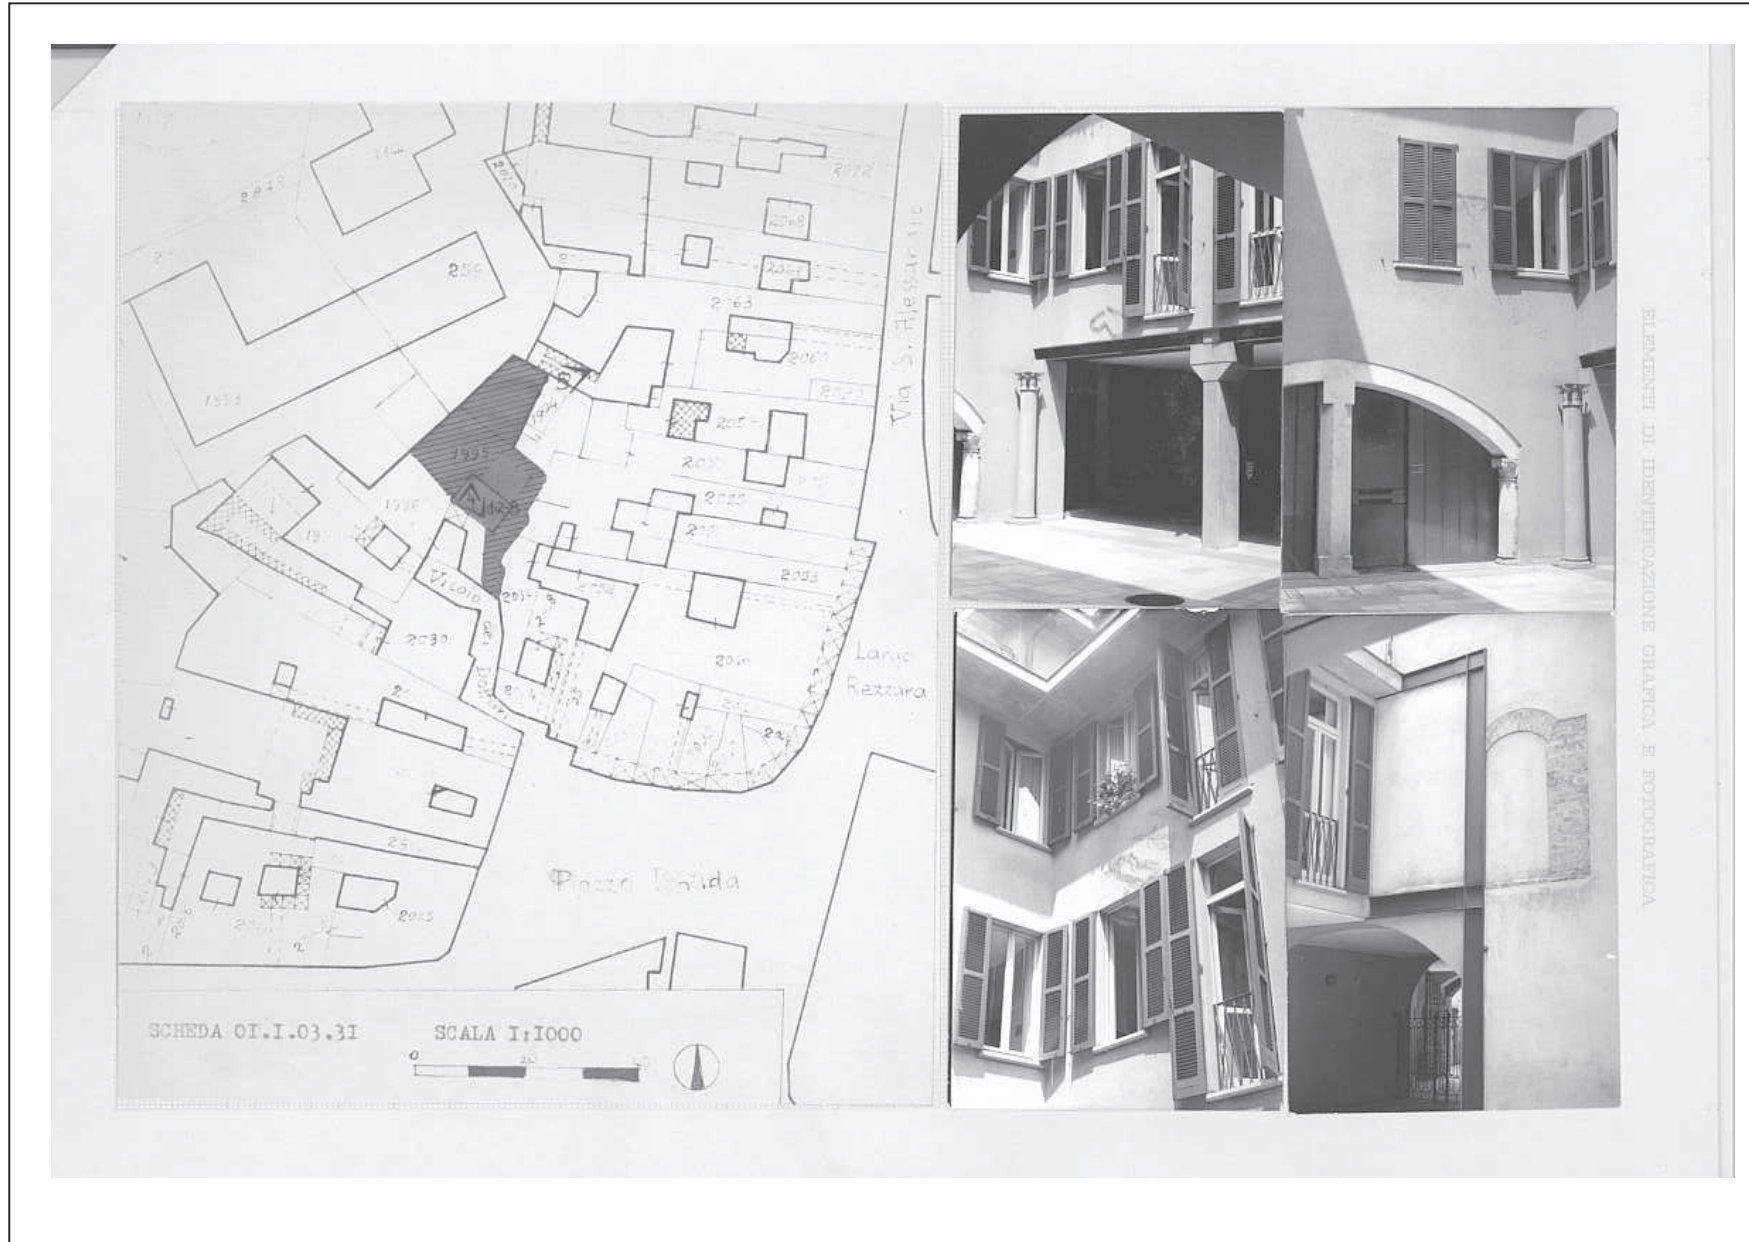
PROPRIETARIO ATTUALE																		Largo portale in pietra ad arco ri- bassato: grossi conci a spacco cava Tracce di graffito antico visibili dove l'intonaco è scrostato									Liberare dall'ultimo strato di intonaco la facciata per rimettere in evidenza i contorni in pietra del portale e i graffiti. Modificare pavime- tazione dell'androne e del cor- tile.								
BIBLIOGRAFIA																											OSSERVAZIONI								
DOCUMENTI ANNESSI																		negozi, attività artigianali, vetrine, insegne, ecc.									REDATTA DA <b>F.Mazza</b> -maggio 1973								
NEG. 67.26 / 67.27 / 67.28 / 67.29 / 181.22a																											REVISIONATA DA <b>V.Zanella</b> -giugno 1973								
Scheda bis																											VISTA DA								
1									2									3
