1 2 3 4 5 6 7 8 9									1 2 3 4 5 6 7 8 9									1 2 3 4 5 6 7 8 9																																			
COMUNE DI BERGAMO																		INVENTARIO DEI BENI CULTURALI E AMBIENTALI																		MONUMENTI																	
DENOMINAZIONE Edificio residenziale																		EPOCA sec. XVI																		1 - VALORE ARCHITETTONICO																	
LOCALITÀ S. Alessandro vicolo Dottori																		N. CIV. 2																		a) pessimo b) cattivo c) mediocre d) buono e) ottimo																	
CATASTO Bergamo f.11; mp. 2034-2048																		USO ATTUALE magazzini, abitazione																		2 - NECESSITÀ DI RESTAURO																	
PROPRIETÀ privata																		STRUTTURE VERTICALI <input type="checkbox"/>																		a) impossibile b) restauro integrale c) restauro interno o esterno d) restauri parziali e) ottime condizioni																	
STRUTTURE ORIZZONTALI <input type="checkbox"/>																		COBERTURE <input type="checkbox"/>									UMIDITÀ <input type="checkbox"/>									GRADO

1 2 3 4 5 6 7 8 9									1 2 3 4 5 6 7 8 9									1 2 3 4 5 6 7 8 9																																												
COMUNE DI BERGAMO																		INVENTARIO DEI BENI

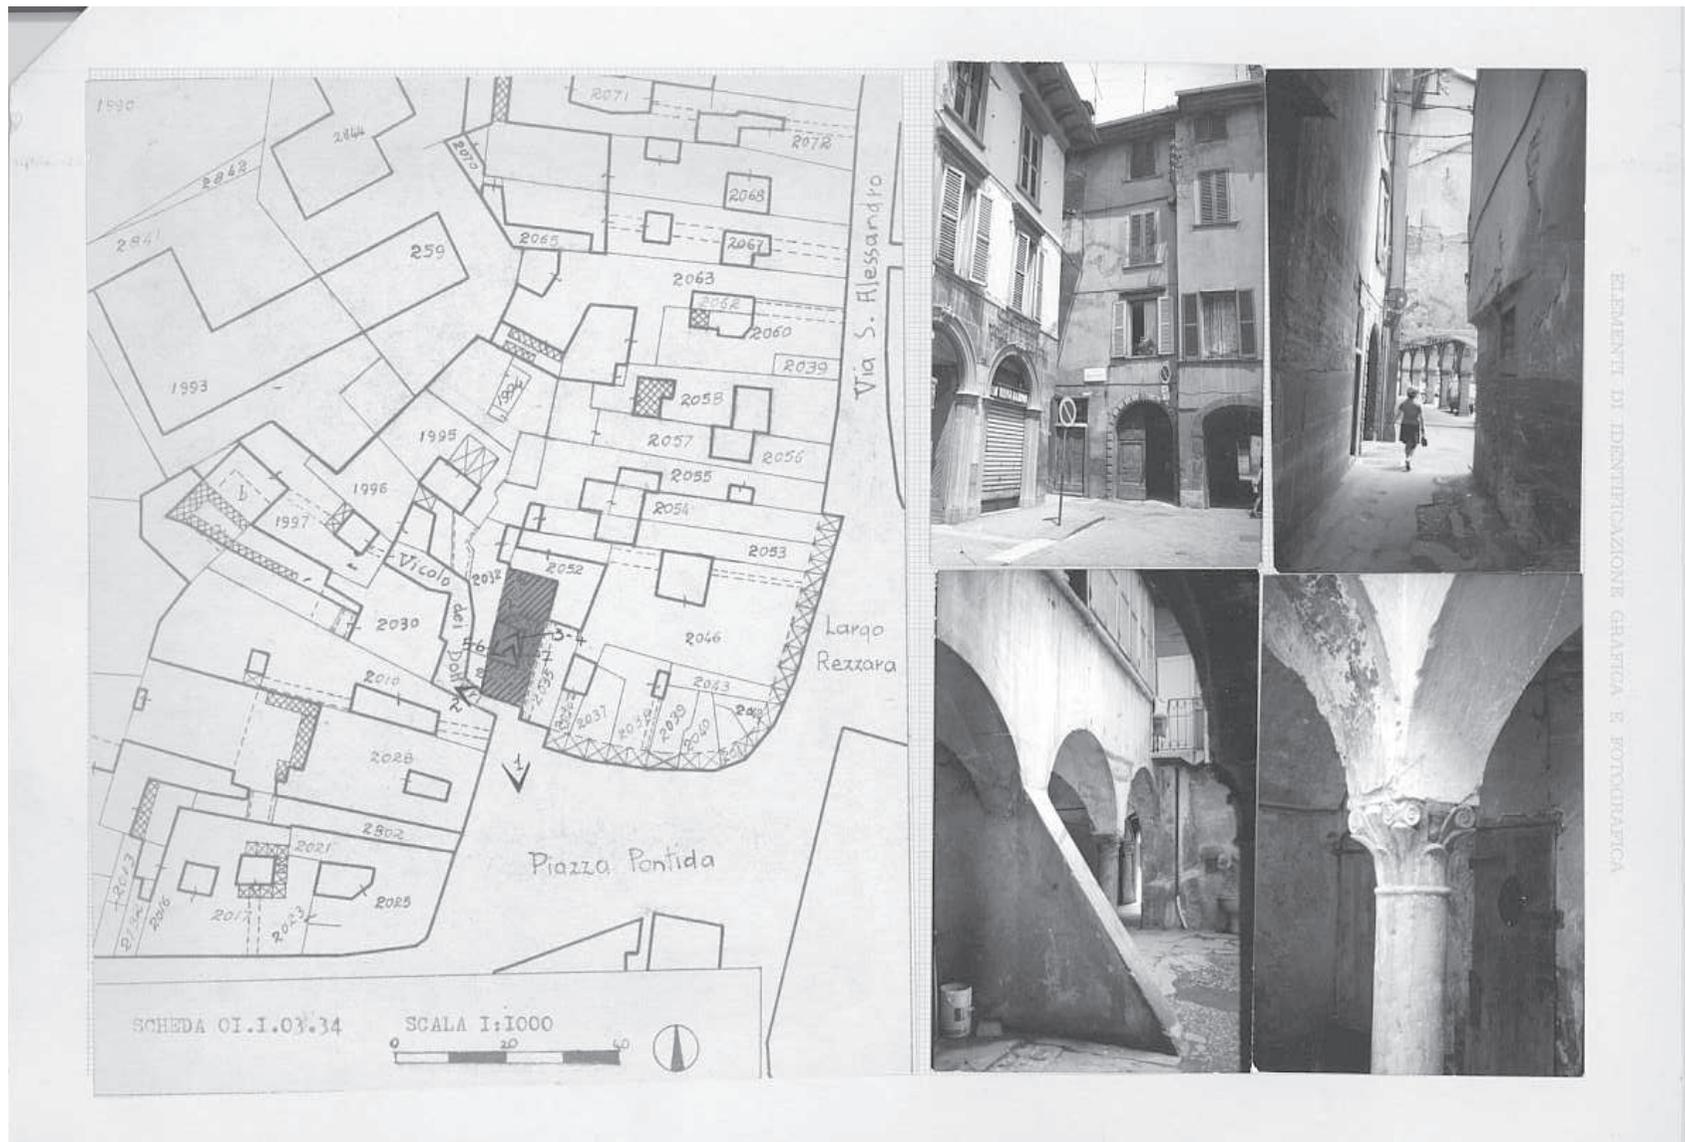
75.19a/67.22 Scheda bis ▶																																				VISTA DA																	
1 2 3 4 5 6 7 8 9									1 2 3 4 5 6 7 8 9									1 2 3 4 5 6 7 8 9

PROTEZIONE ESISTENTE P.R.G. n.a. art. 11																		piano terreno																		1 2									3								
PROTEZIONE PROPOSTA																		resto dell'edificio																		1 2																	
																		spazi liberi																		1 2																	
																		DESTINAZIONE DI PIANO																																			
DATI CRONOLOGICI																		DATI TIPOLOGICI																		STRUTTURE E MATERIALI																	
Edificio del secolo XVI																		Edificio in cortina: casa a corte.																		Muratura in mattoni, intonacata																	
Deformazioni e sovrastrutture nel cortile																		Pianta irregolare. Altezza di quattro piani																		Contorni aperture e colonne in pietra																	
																		Copertura a falde																		Solai in legno. Volte a piano terreno																	
																		Portico e logge su due lati del cortile ad archi su colonne con volte a crociera a piano terreno e solai piani nella parte superiore																		Tetto con orditura in legno e manfo in coppi

CARATTERISTICHE PARTICOLARI E CONTESTO																		PROPOSTE DI RESTAURO																	
PROPRIETARIO ATTUALE																		Portale ad arco in pietra bugnata con stemma in chiave; porta vicina con soprauce e contorni interamente in arenaria																		Liberazione e ripristino portico e loggiati interni con restauro conservativo.																	
BIBLIOGRAFIA																		Cortile eccezionale in pessime condizioni di conservazione																		OSSERVAZIONI																	
																		La casa si affaccia sulla piazza introducendo verso il vicolo negozi, attività artigianali, vetrine, insegne, ecc.																																			
DOCUMENTI ANNESSI																																				REDATTA DA F. Mazza-maggio 1973																	
NEG.75.12a/75.25a/75.22a/67.21/75.21a																																				REVISIONATA DA V.Zanella-giugno 1973
