1 2 3 4 5 6 7 8 9									1 2 3 4 5 6 7 8 9									1 2 3 4 5 6 7 8 9																	
COMUNE DI BERGAMO																		INVENTARIO DEI BENI CULTURALI E AMBIENTALI									MONUMENTI								
DENOMINAZIONE Edificio residenziale e commerciale																		EPOCA sec. XV-XVIII									1 - VALORE ARCHITETTONICO								
LOCALITÀ S. Alessandro VIA Piazza Pontida																		N. CIV. 37-39									a) pessimo b) cattivo c) mediocre d) buono e) ottimo								
CATASTO Bergamo f.11; mp.2036-2037-2038																		2 - NECESSITÀ DI RESTAURO									NUMERO SCHEDA								
PROPRIETÀ privata USO ATTUALE nessuno(funzionante solo una tabaccheria)																		a) impossibile b) restauro integrale c) restauro interno o esterno d) restauri parziali e) ottime condizioni									0 1 1 0 3 3 6								
STRUTTURE VERTICALI			STRUTTURE ORIZZONTALI			COPERTURE			UMIDITÀ			GRADO																							
PROTEZIONE ESISTENTE P.R.G. n.a. art. 11																		piano terreno									1 2

1 2 3 4 5 6 7 8 9									1 2 3 4 5 6 7 8 9									1 2 3 4 5 6 7 8 9																										
COMUNE DI BERGAMO																		INVENTARIO DEI BENI CULTURALI E AMBIENTALI																		MONUMENTI								
DENOMI

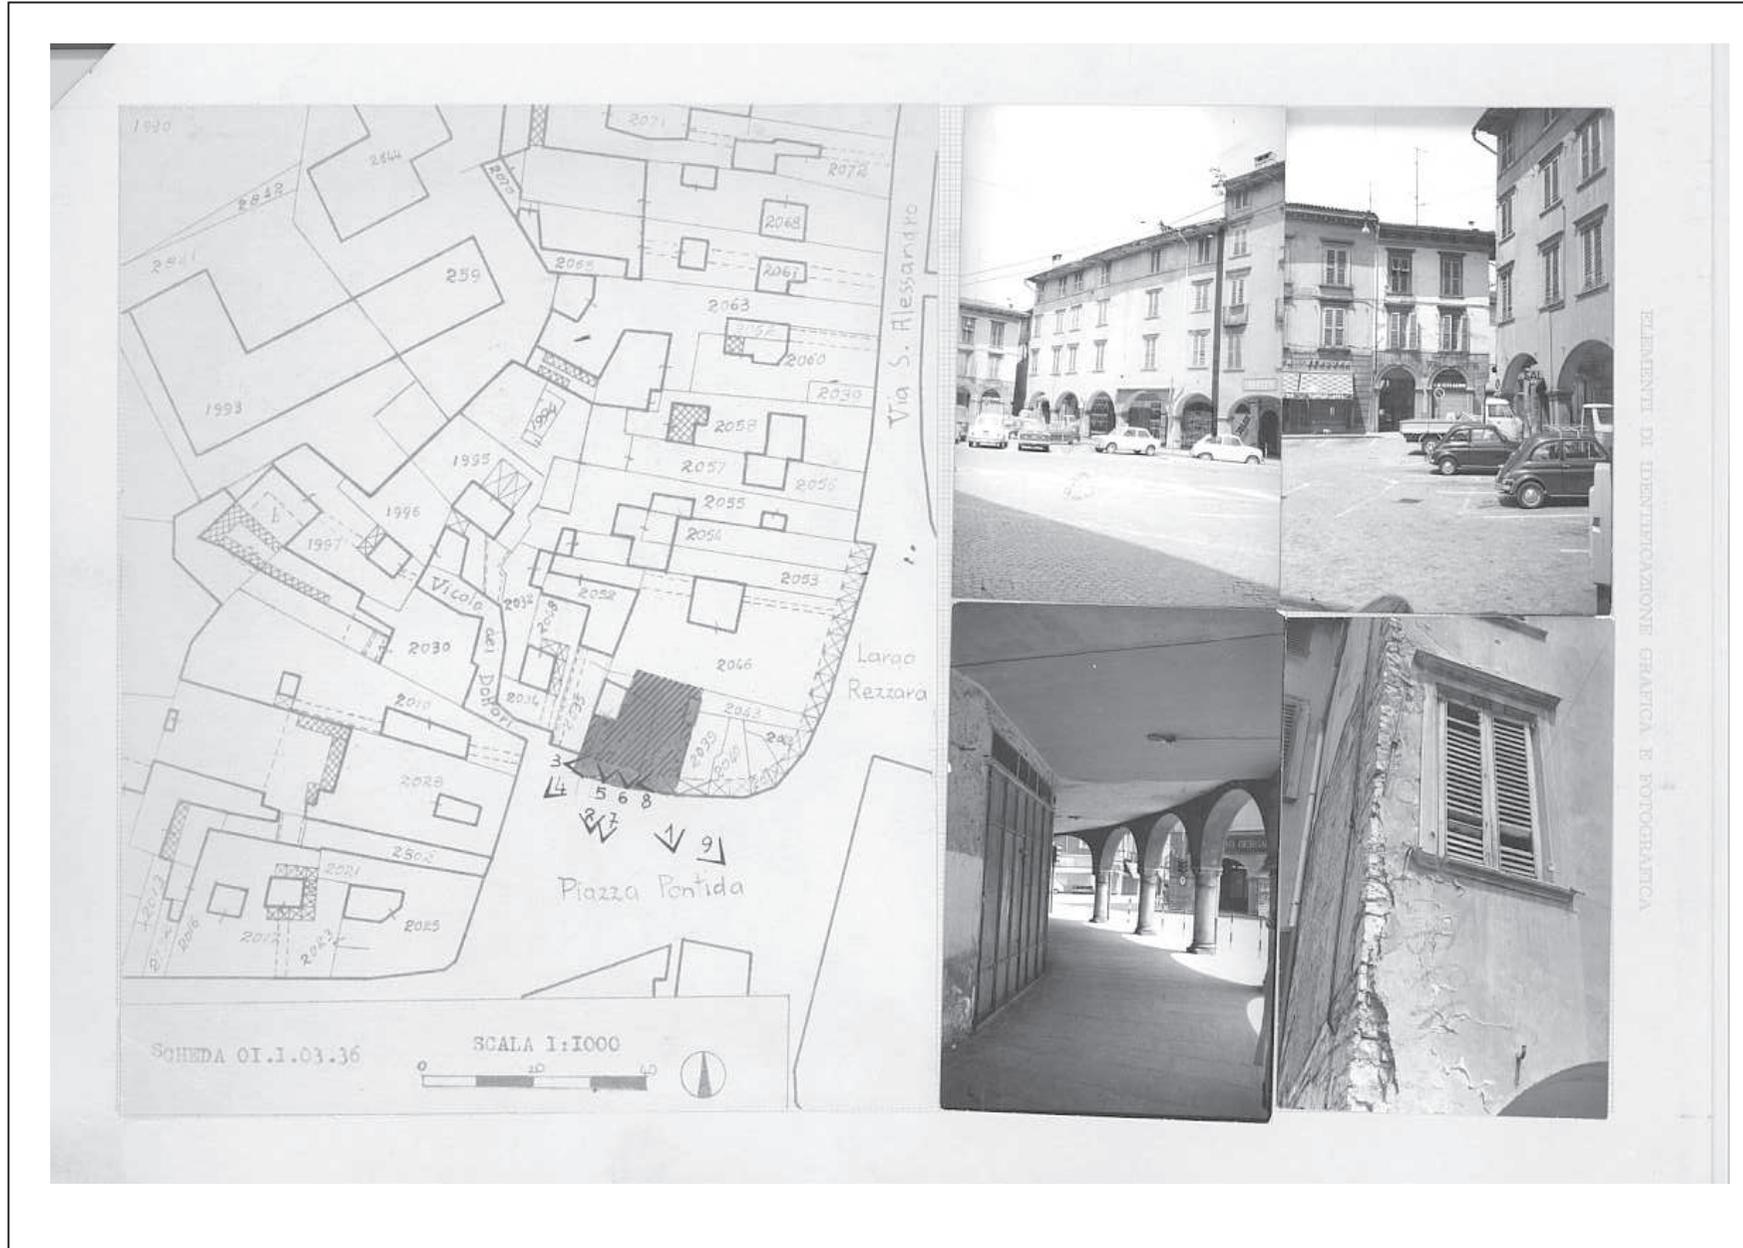
Portico a luci diseguali: archi su pilastri quadrati e spigoli smussati con semplici basi. In corrispondenza del secondo pilastro i vuoti delle finestre. Cornice orizzontale in corrispondenza dei davanzali dell'ultimo piano									Ristrutturazione interna per risanamento. Restauro fronte								
BIBLIOGRAFIA																											OSSERVAZIONI								
PELANDI, 1965, III, 11, 109																																			
DOCUMENTI ANNESSI																		negozi, attività artigianali, vetrina, insegne, ecc.									REDATTA DA F. Mazza-maggio 1973								
NEG.70.37/75.3a/75.4a/67.36a/75.7a/67.1975.8a/75.6a/70.36 Scheda bis ▶																											REVISIONATA DA V. Zanella-giugno 1973								
																											VISTA DA								
1 2 3 4 5 6 7 8 9									1 2 3 4 5 6 7 8 9									1 2 3 4 5 6 7 8 9
