1 2 3 4 5 6 7 8 9									1 2 3 4 5 6 7 8 9									1 2 3 4 5 6 7 8 9																																			
COMUNE DI BERGAMO																		INVENTARIO DEI BENI CULTURALI E AMBIENTALI																		MONUMENTI																	
DENOMINAZIONE Edificio già residenziale e commerciale																		EPOCA sec.XV-XVIII									1 - VALORE ARCHITETTONICO									NUMERO SCHEDA																	
LOCALITÀ S. Alessandro VIA Piazza Pontida																		N. CIV. 41-41A									a) pessimo b) cattivo c) mediocre d) buono e) ottimo									0 1 1 0 3 3 9																	
CATASTO Bergamo f.11; mp.2041-2042																		2 - NECESSITÀ DI RESTAURO									a) impossibile b) restauro integrale c) restauro interno o esterno d) restauri parziali e) ottime condizioni									GRADO																	
PROPRIETÀ privata						USO ATTUALE nessuno						STRUTTURE VERTICALI			STRUTTURE ORIZZONTALI			COPERTURE			UMIDITÀ			a			b			c			d			e			3

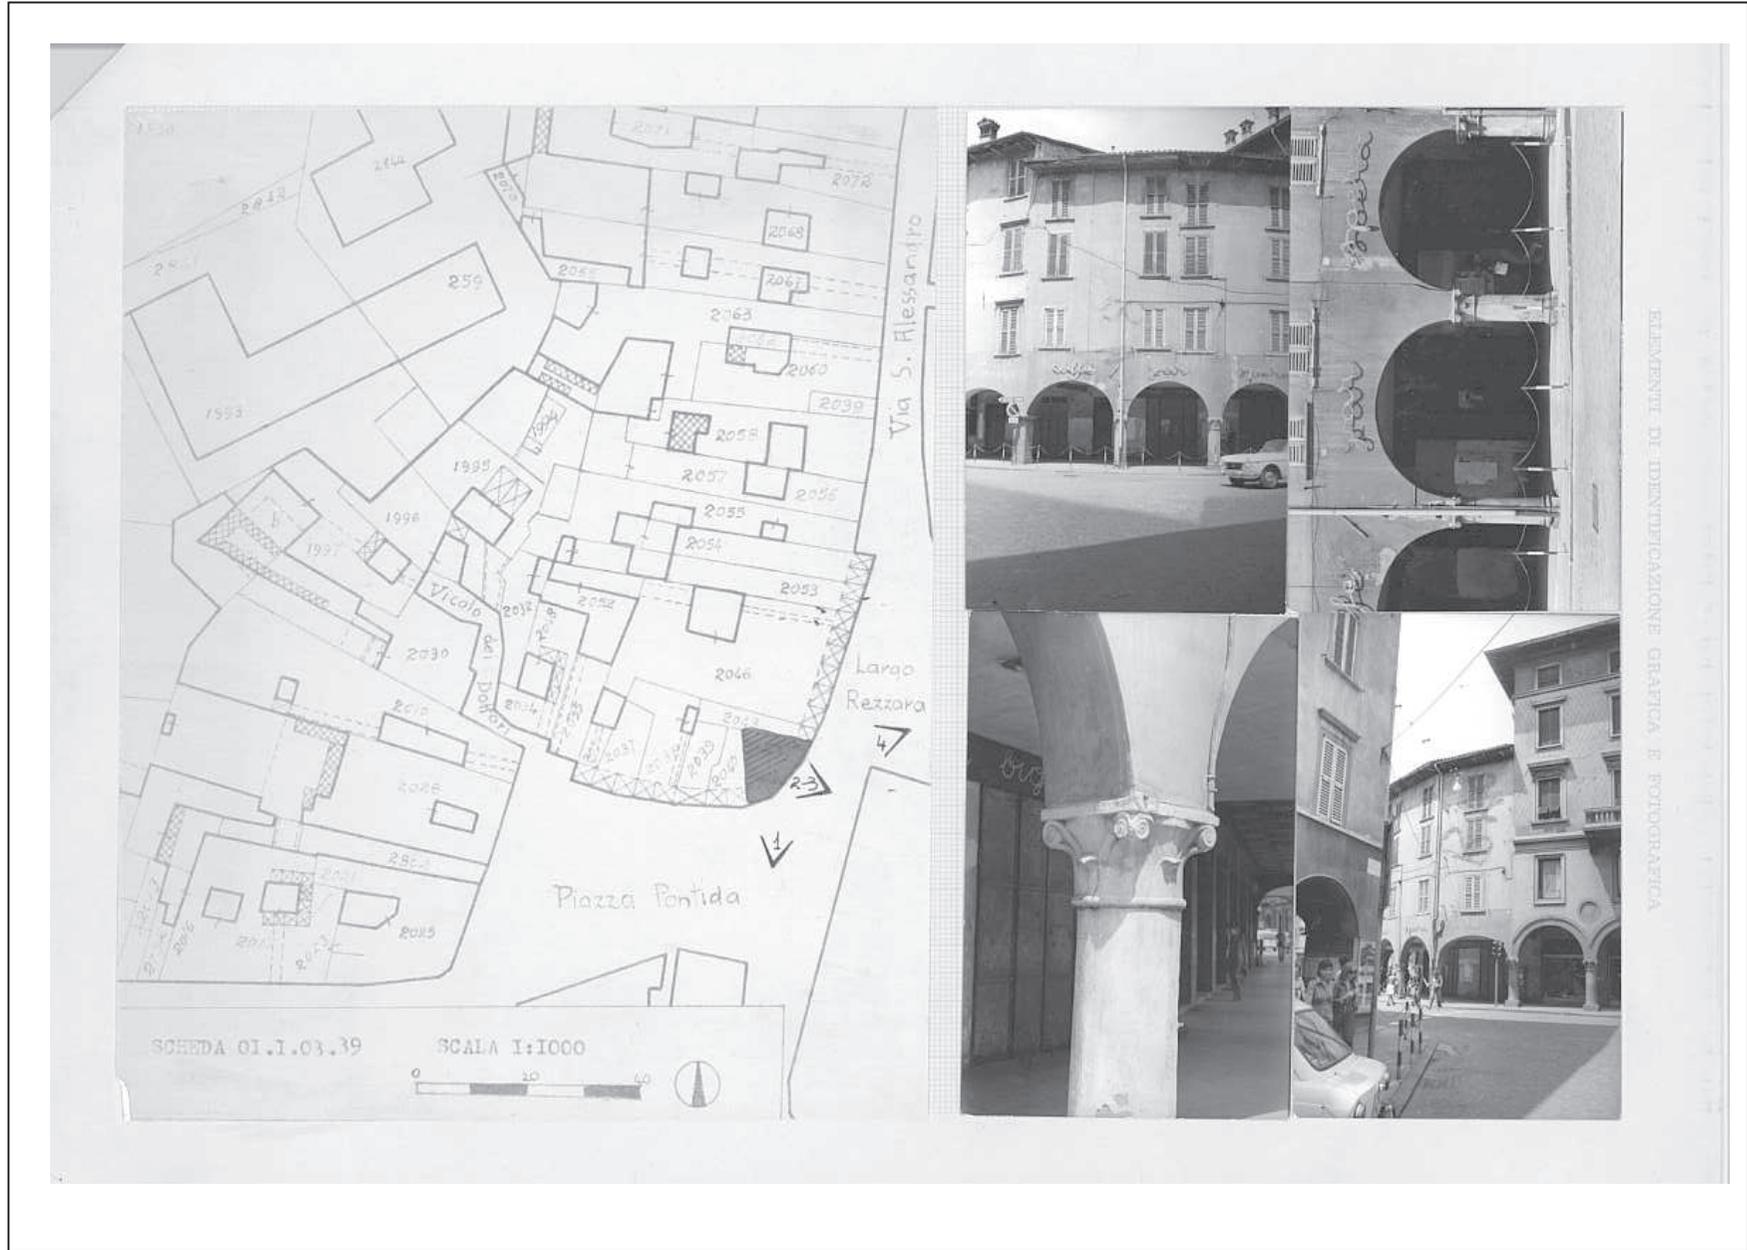
Portico ad archi su colonne con capitelli quattrocenteschi																		Ristrutturazione interna. Restauro fronte																	
BIBLIOGRAFIA																		A contatto con la prosecuzione moderna dei portici.																		OSSERVAZIONI																	
PELANDI, 1965, III																																																					
DOCUMENTI ANNESSI																		negozi, attività artigianali, vetrina, insegna, ecc.																		REDATTA DA F. Mazza-maggio 1973																	
NBG.70.34/67.15/67.16/70.27																																				REVISIONATA DA V. Zanella-giugno 1973																	
																																				VISTA DA																	
1 2 3 4 5 6 7 8 9									1 2 3 4 5 6 7 8 9									1 2 3 4 5 6 7 8 9
