1									2									3																	
COMUNE DI BERGAMO																		INVENTARIO DEI BENI CULTURALI E AMBIENTALI									MONUMENTI								
DENOMINAZIONE Edificio residenziale e commerciale																		EPOCA sec.XVIII?-XX									1 - VALORE ARCHITETTONICO								
LOCALITÀ S.Alessandro VIA Largo Rezzara																		N. CIV. 4-7									a) pessimo b) cattivo c) mediocre d) buono e) ottimo								
CATASTO Bergamo f.11;mp.2046-2043-2052																											2 - NECESSITÀ DI RESTAURO								
PROPRIETÀ privata USO ATTUALE grande magazzino,abitazione																											a) impossibile b) restauro integrale c) restauro interno o esterno d) restauri parziali e) ottime condizioni								
STRUTTURE VERTICALI <input type="checkbox"/>						STRUTTURE ORIZZONTALI <input type="checkbox"/>						COPERTURE <input type="checkbox"/>						UMIDITÀ <input type="checkbox"/>						NUMERO SCHEDA

1 2 3 4 5 6 7 8 9									1 2 3 4 5 6 7 8 9									1 2 3 4 5 6 7 8 9																																			
COMUNE DI BERGAMO																		INVENTARIO DEI BENI CULTURALI E AMBIENTALI																		MONUMENTI																	
DENOMINAZIONE Edificio residenziale e commerciale																		L

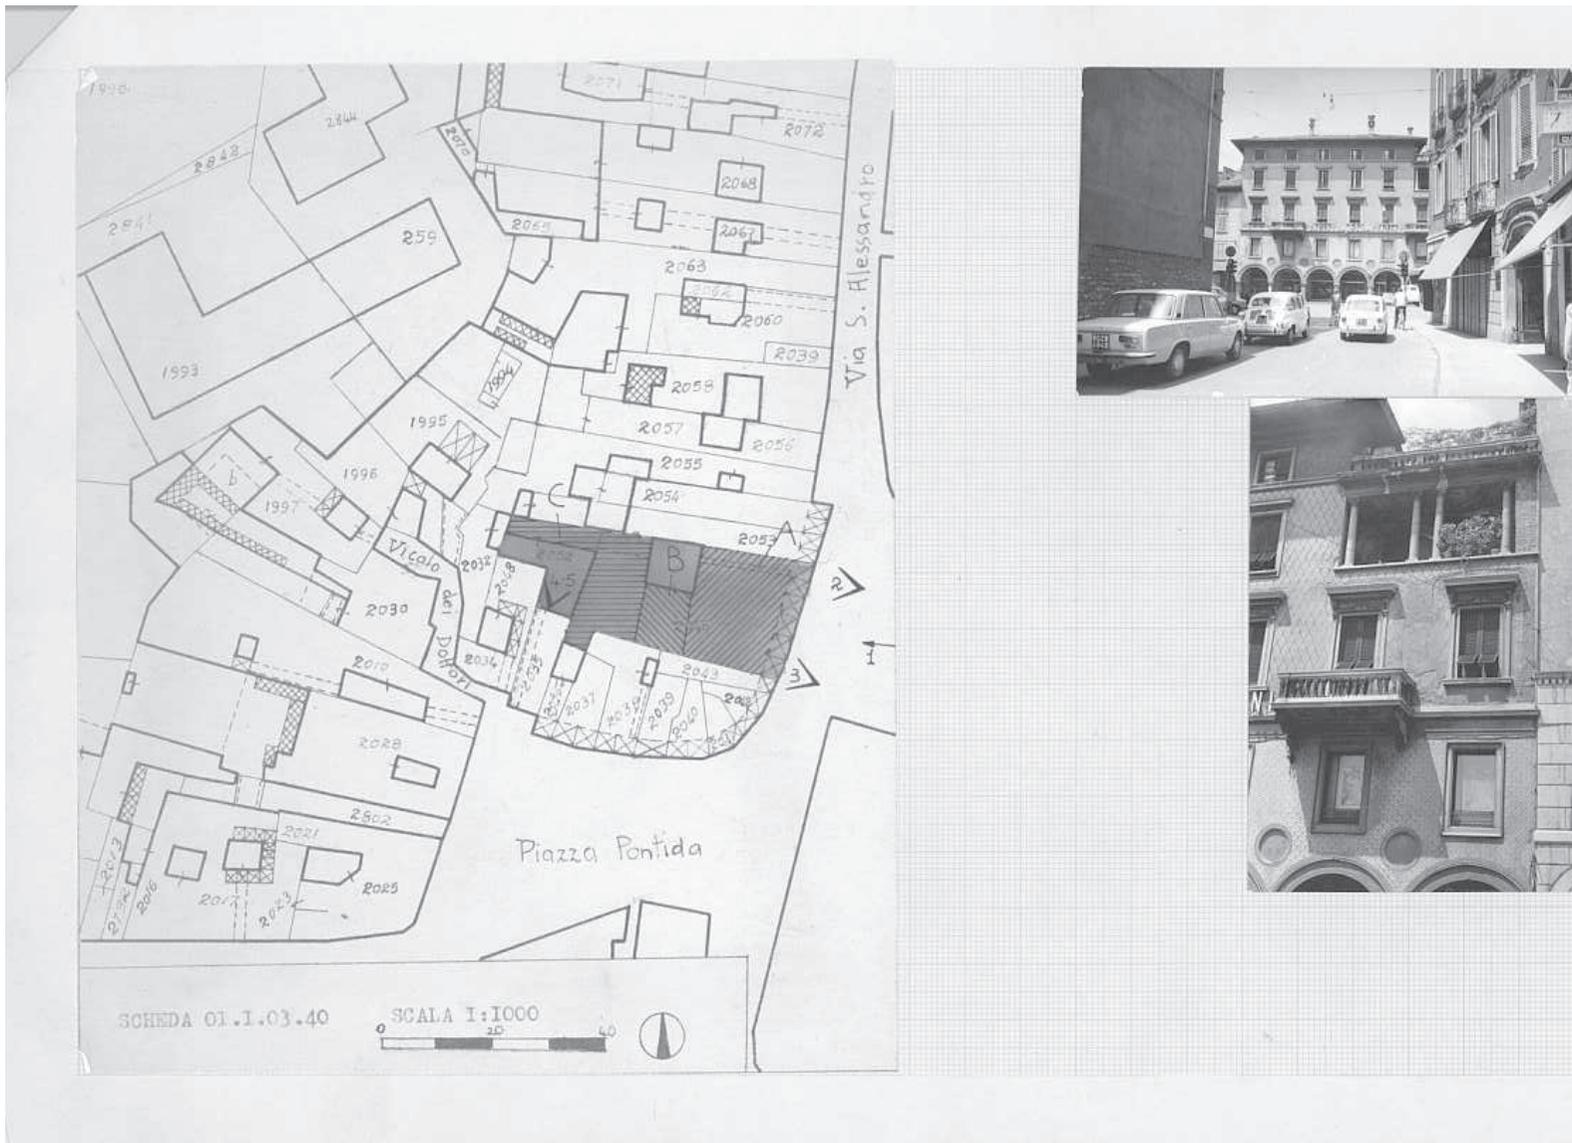
PROPRIETARIO ATTUALE																		CARATTERISTICHE E CONTESTO:portico sd archi a tutto sesto e colonne con capitelli a volute che riprendono il motivo di quelli a sud quattrocenteschi.Boffitto del portico dipinto.Fronte su strada elettrica distinta in due parti oltre il 3° piano,con loggia e terrazza superiore sulla destra.Decorazione del fronte e dei sottarchi completamente a graffito.Nel corpo A buon vano scale con ringhiera in ferro?Nel cortile piccoli balconi con parapetti in ferro notevoli.Androne con volta a botte ribassata e lunette laterali nel corpo C									PROPOSTE DI RESTAURO								
BIBLIOGRAFIA																											PROPOSTE DI RESTAURO								
PELANDI,1965,III,108																											Modificare rivestimento negozi restauri nel retro del corpo C								
DOCUMENTI ANNESSI																											OSSERVAZIONI								
NEG.70.25/67.12/70.29/75.13a/75.14a Scheda bis																											Accesso dal corpo C da piazza Pontida 36 Elemento urbanisticamente importante,anche se di valore architettonico modesto, che fa da fondale a via XX Settembre

on parapetti in ferro notevoli.Androne con volta a botte ribassata e lunette laterali nel corpo C																											REDATTA DA F.Mazza-maggio 1973								
																											REVISIONATA DA V.Zanella-giugno 1973								
																											VISTA DA								
																											1 2 3 4 5 6 7 8 9
