1 2 3 4 5 6 7 8 9									1 2 3 4 5 6 7 8 9									1 2 3 4 5 6 7 8 9																										
<b>COMUNE DI BERGAMO</b>																		<b>INVENTARIO DEI BENI CULTURALI E AMBIENTALI</b>																		<b>MONUMENTI</b>								
DENOMINAZIONE <b>Edificio commerciale(palazzo Nessi)</b>																		EPOCA <b>sec.XVIII?-XX</b>																		1 - VALORE ARCHITETTONICO								
LOCALITÀ <b>S.Alessandro VIA Largo Rezzara</b>																		N. CIV. <b>8-9</b>																		a) pessimo b) cattivo c) mediocre d) buono e) ottimo								
CATASTO <b>Bergamo f.11;mp.2053-2054</b>																																				2 - NECESSITÀ DI RESTAURO								
PROPRIETÀ <b>privata</b>																		USO ATTUALE <b>negozio,abitazione</b>																		a) impossibile b) restauro integrale c) restauro interno o esterno d) restauri parziali e) ottime condizioni								
STRUTTURE VERTICALI			STRUTTURE ORIZZONTALI			COPERTURE			UMIDITÀ																					GRADO

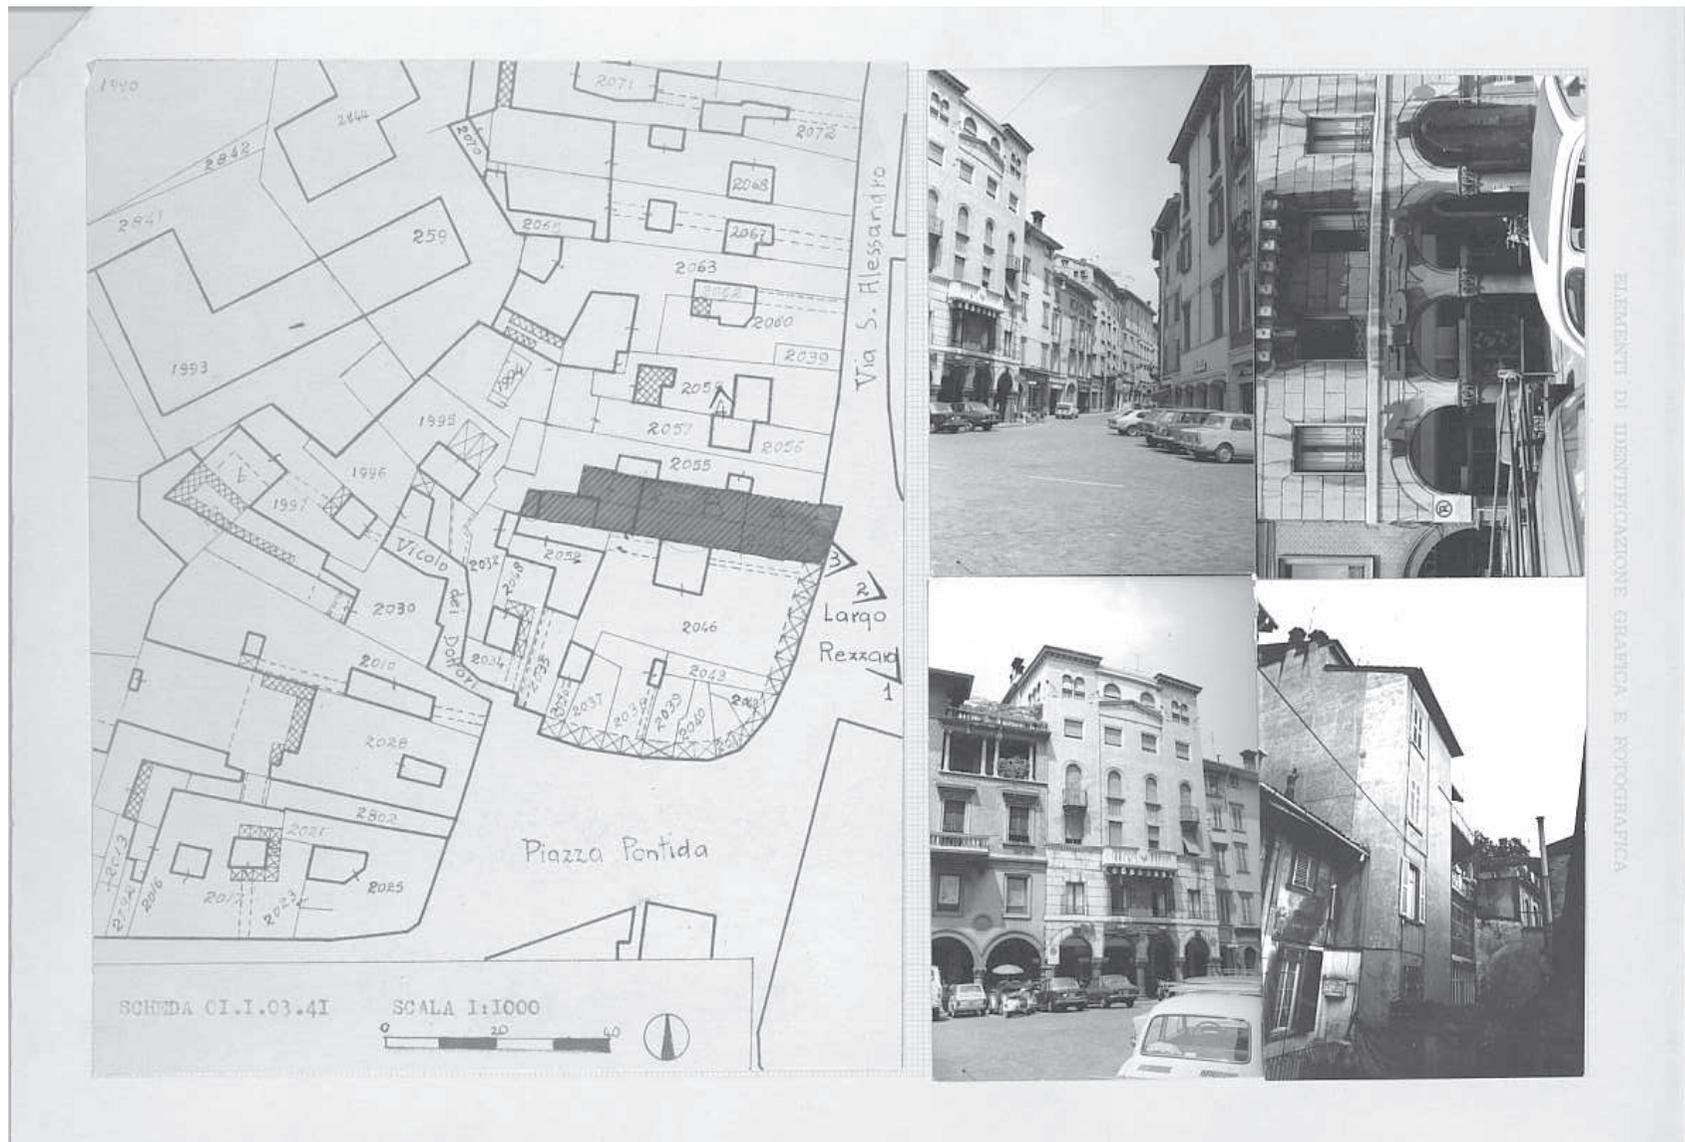
PROTEZIONE ESISTENTE <b>P.R.G.n.a. art.11</b>																																				piano terreno								
PROTEZIONE PROPOSTA																																				resto dell'edificio								
																																				spazi liberi								
																																				DESTINAZIONE DI PIANO								
DATI CRONOLOGICI																		DATI TIPOLOGICI																		STRUTTURE E MATERIALI								
Corpi interni almeno del XVIII secolo																		Edificio alla testata della corti																		Muratura mista								
Corpo su strada completamente ricostrui																		na porticata raccordato con la cor																		Solai in laterizio e c.a. nel corpo su								
to intorno al 1930																		tina di via S.Alessandro																		su strada,il legno nei corpi interni								
Dopo il 1945:copertura cavedi per am-																		Pianta pressochè rettangolare mol																		Tetto in legno e misto

pliamento negozio e ristrutturazione																		to profonda																		Manto in coppi e marsigliesi								
generale del piano terra																		Altezza di 6 piani il corpo su																		Pietra varie sulla facciata								
																		strada;di 34 i corpi sul retro																										
																		CARATTERISTICHE PARTICOLARI E CONTESTO																		PROPOSTE DI RESTAURO								
PROPRIETARIO ATTUALE																		Vano scale tipico degli anni'30																		Ristrutturazione corpi sul retro								
																		Palazzetto definito da due torret																										
																		te con facciata lievemente conves																										
																		sa di stile Novecenta																										
BIBLIOGRAFIA																																				OSSERVAZIONI								
PELANDI,1965,III,109																																				Elemento urbanisticamente emergente e
