1 2 3 4 5 6 7 8 9									1 2 3 4 5 6 7 8 9									1 2 3 4 5 6 7 8 9																										
<b>COMUNE DI BERGAMO</b>																		<b>INVENTARIO DEI BENI CULTURALI E AMBIENTALI</b>																		<b>MONUMENTI</b>								
DENOMINAZIONE <b>Edificio residenziale</b>																		EPOCA <b>sec.XVIII</b>									1 - VALORE ARCHITETTONICO									NUMERO SCHEDA								
LOCALITÀ <b>S.Alessandro VIA S.Alessandro</b>																		N. CIV. <b>4</b>									a) pessimo b) cattivo c) mediocre d) buono e) ottimo									0 1 1 0 3 4 4								
CATASTO <b>Bergamo f.11;mp.2058</b>																		2 - NECESSITÀ DI RESTAURO									GRADO																	
PROPRIETÀ <b>privata</b> USO ATTUALE <b>cartolibreria,abitazione</b>																		a) impossibile b) restauro integrale c) restauro interno o esterno d) restauri parziali e) ottime condizioni									a b c d e																	
STRUTTURE VERTICALI <input type="checkbox"/>																		STRUTTURE ORIZZONTALI <input type="checkbox"/>									COPERTURE <input type="checkbox"/>									UMIDITÀ <input type="checkbox"/>

1 2 3 4 5 6 7 8 9									1 2 3 4 5 6 7 8 9									1 2 3 4 5 6 7 8 9																										
<b>COMUNE DI BERGAMO</

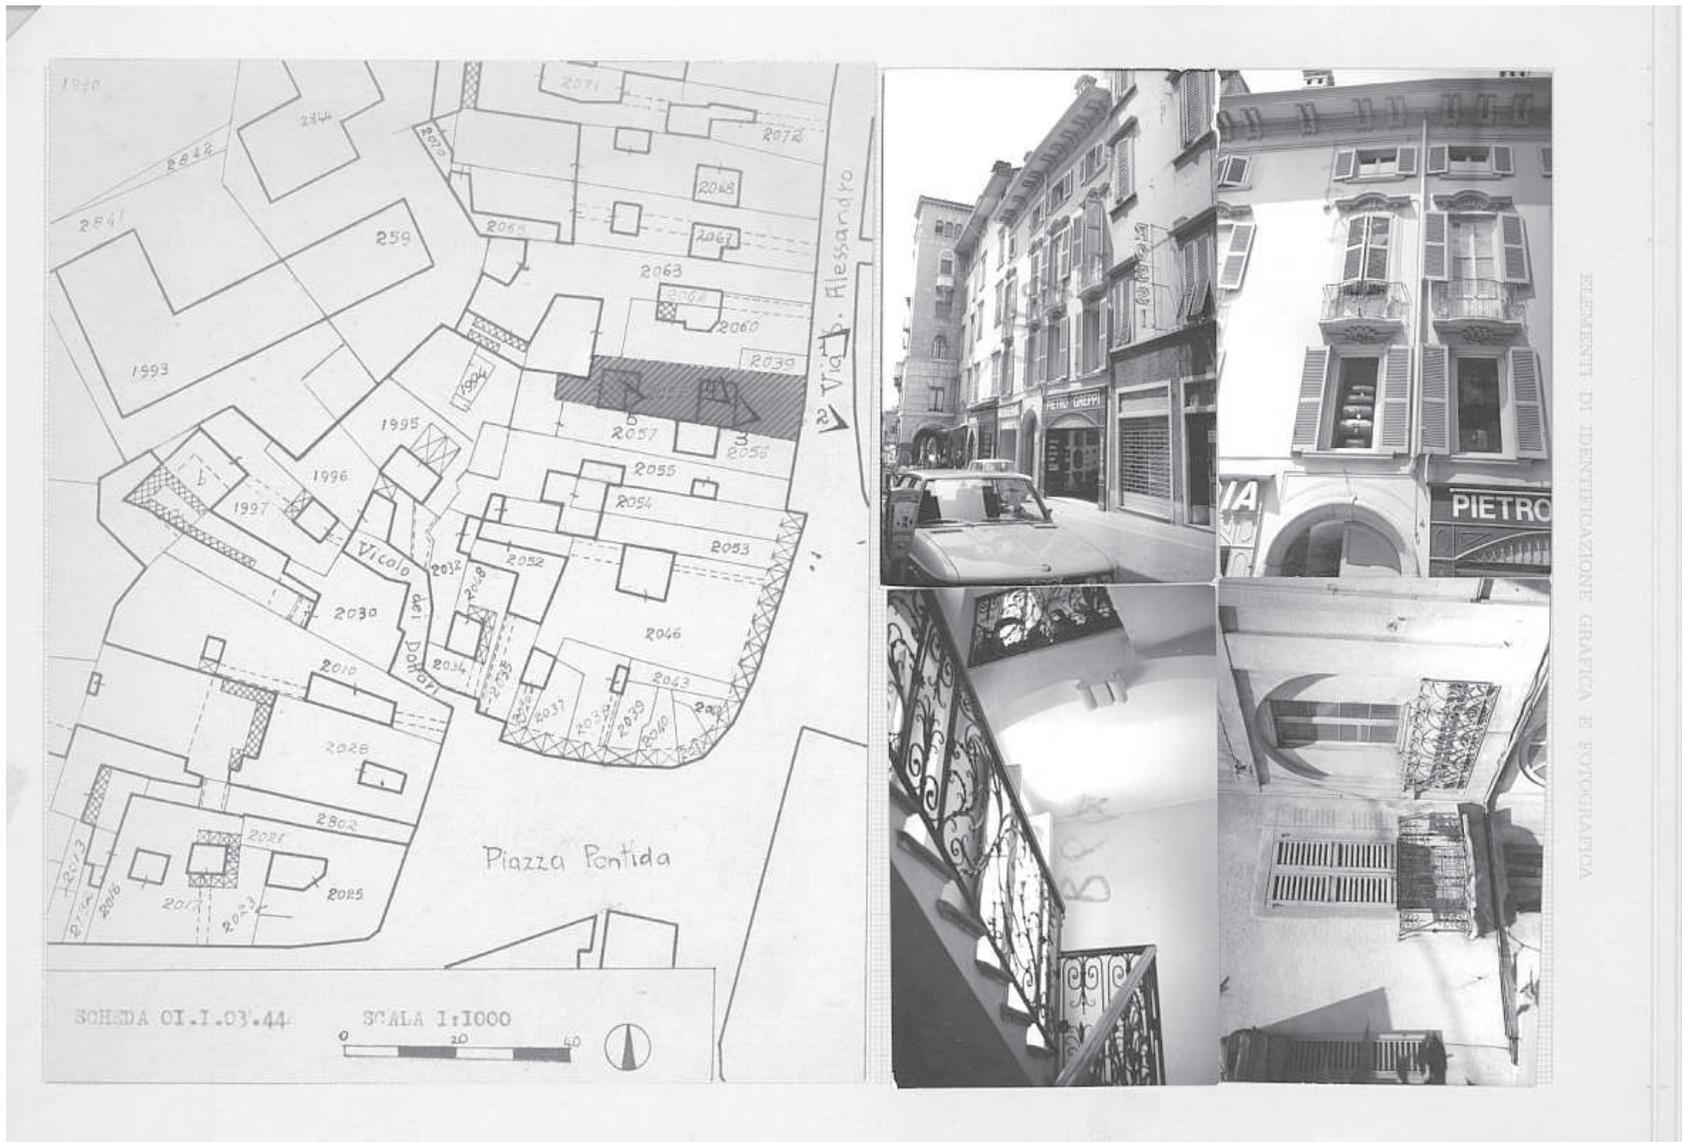
PROTEZIONE ESISTENTE <b>P.R.G.n.a. art.11</b>																		piano terreno									1 2									3								
PROTEZIONE PROPOSTA																		resto dell'edificio									1 2																	
																		spazi liberi									1 2																	
																		DESTINAZIONE DI PIANO																										
DATI CRONOLOGICI																		DATI TIPOLOGICI									STRUTTURE E MATERIALI																	
L'edificio già palazzo Sottocasa, ha un aspetto settecentesco																		Edificio in cortina su lotto pressochè rettangolare sviluppato in profondità									Muratura mista,intonacata																	
Copertura cortili fino all'altezza del 1° piano per espansione del negozio																		Copertura a due falde									Solai in voltine e legno																	
Intonaco in facciata resente																											Tetto con orditura in legno e manto in coppi																	
																											Contorni aperture in arenaria

CARATTERISTICHE PARTICOLARI E CONTESTO									PROPOSTE DI RESTAURO																	
PROPRIETARIO ATTUALE																		Notevole fronte di gusto barocchetto leggermente angolato									Liberazione di parti aggiunte allo interno																	
																		Sottogronda lavorata									OSSERVAZIONI																	
																		Scala interna con buona ringhiera in ferro																										
BIBLIOGRAFIA																		Notevoli parapetti in ferro nel secondo cortile																										
PELANDI,1965,III,																																												
																		negozi, attività artigianali, vetrine, insegne, ecc.									REDATTA DA <b>F.Mazza-maggio 1973</b>																	
DOCUMENTI ANNESSI																		Mostra del negozio primi '900									REVISIONATA DA <b>V.Zanella-giugno 1973</b>																	
NEG.71.13/71.16/71.19/71.18/181.21a																											VISTA DA
